Biotopkartering av Genevadsåns vattensystem

Länsstyrelsen i Hallands län

Meddelande 2020:07

NaturFokus AB

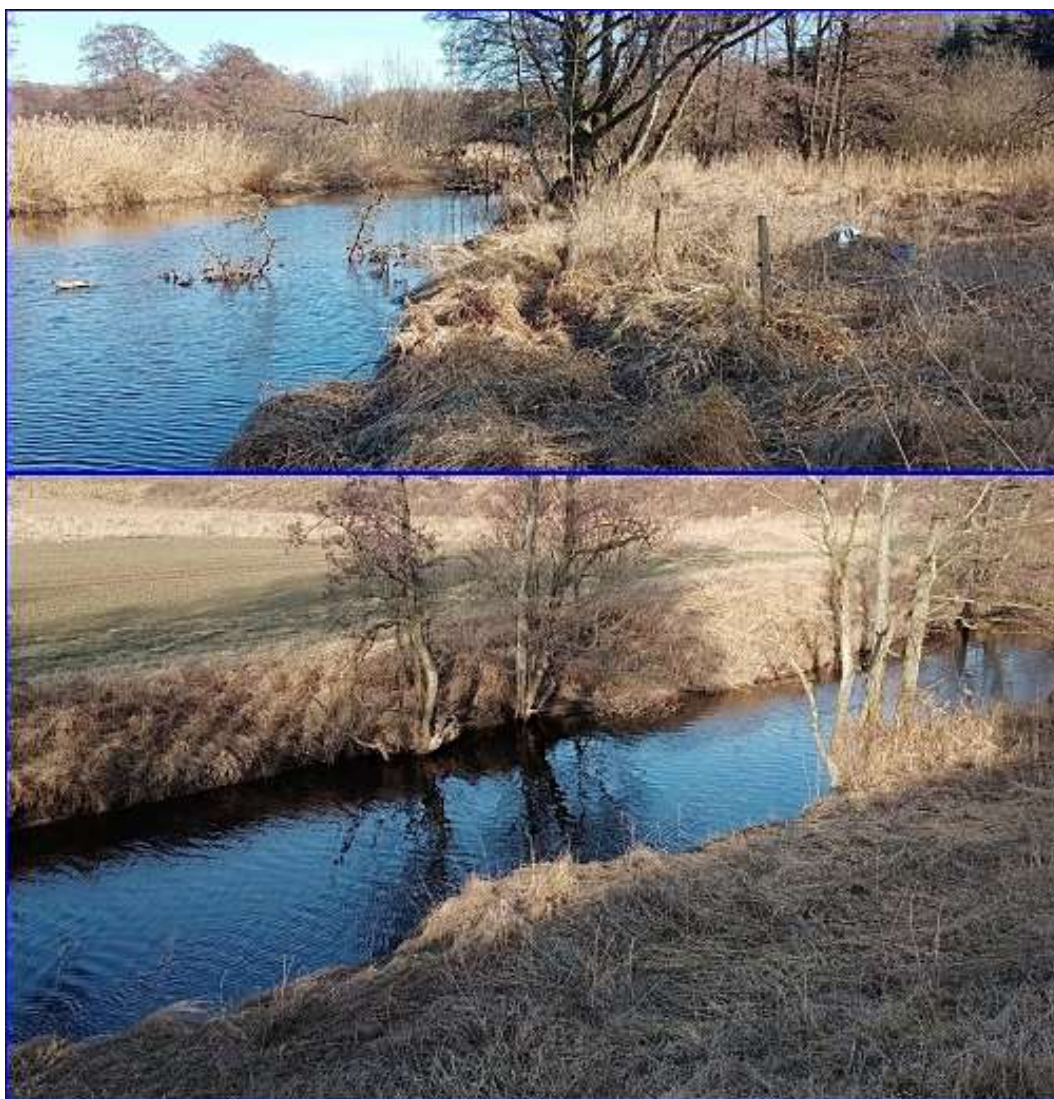
Figur 11: Exempel på SB sträckor. Överst: Ex sträcka i balans med stabila svämplan, dock med mycket bladvass (Sträcka 7). Underst: Kraftigt nederoderad Fö sträcka utan svämplan. Notera de mycket höga kanterna längs vattendraget.

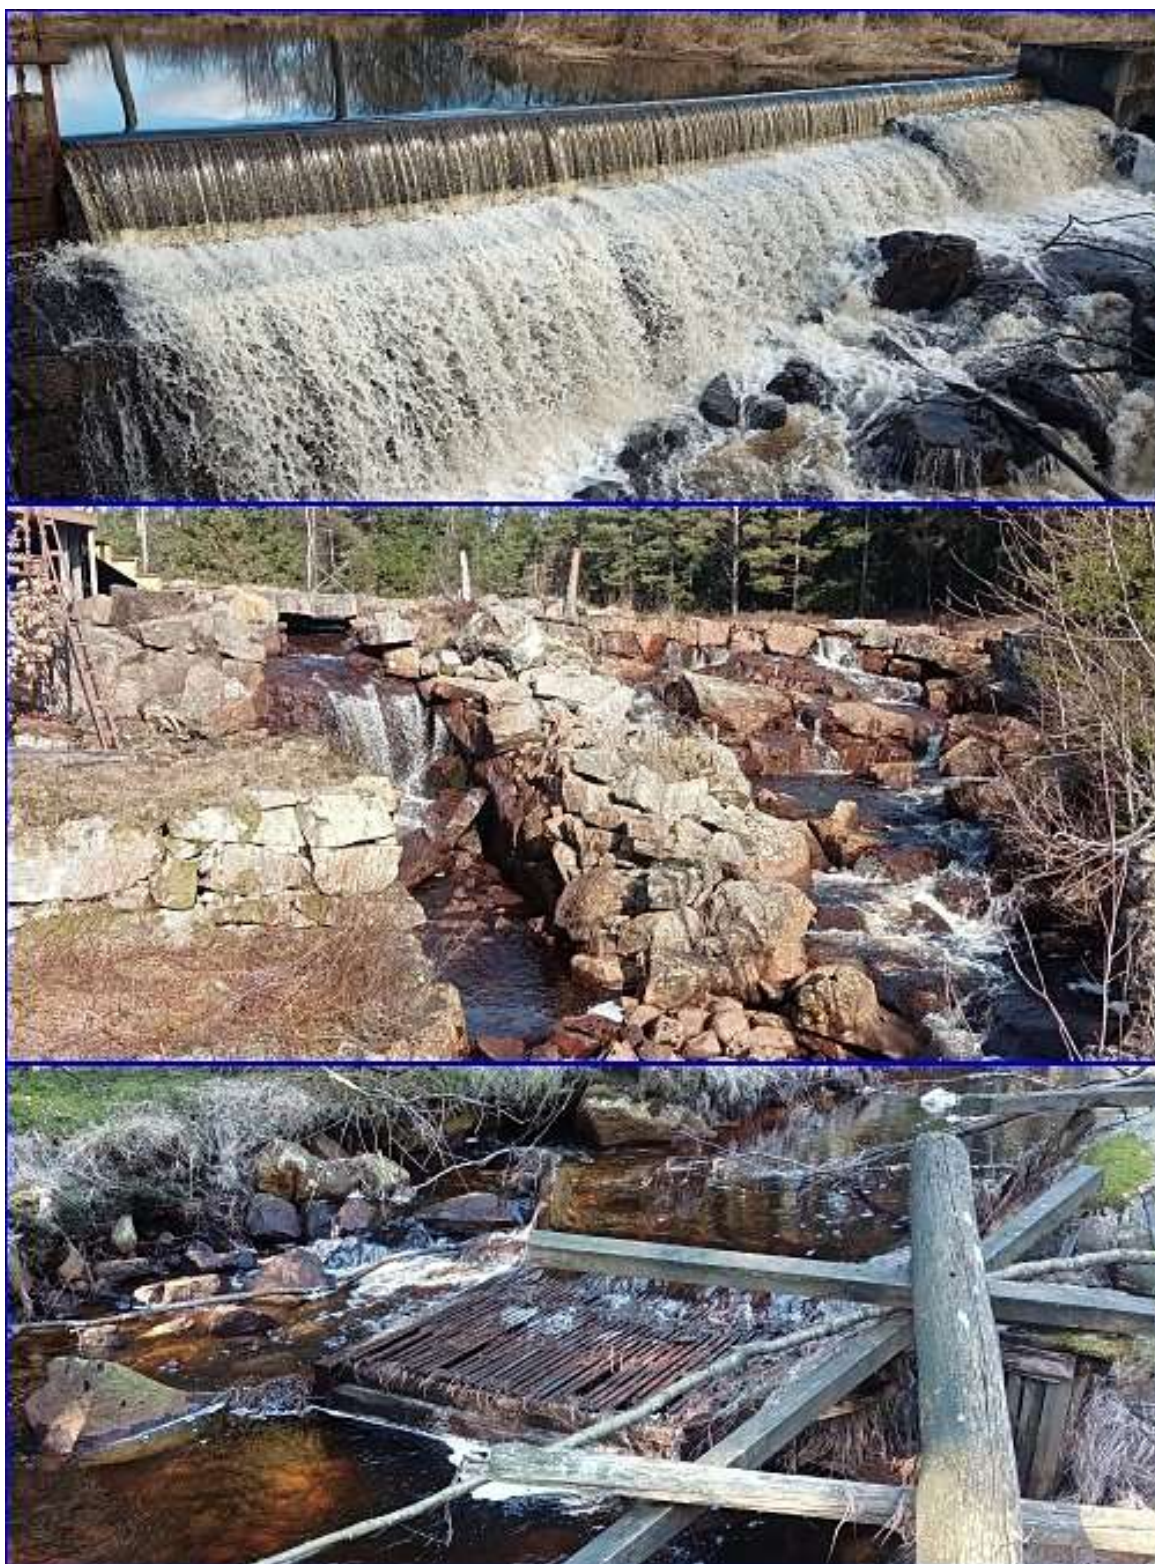
Figur 16: Exempel på vandringshinder i Genevadsån/Brorstorsån. Övre bilden till vänster visar Öringe mölla (1). Mittersta bilden till visar en uppdämd damm vid ett naturligt fall (5). Nedersta bilden visar en gammal ålkista (6).

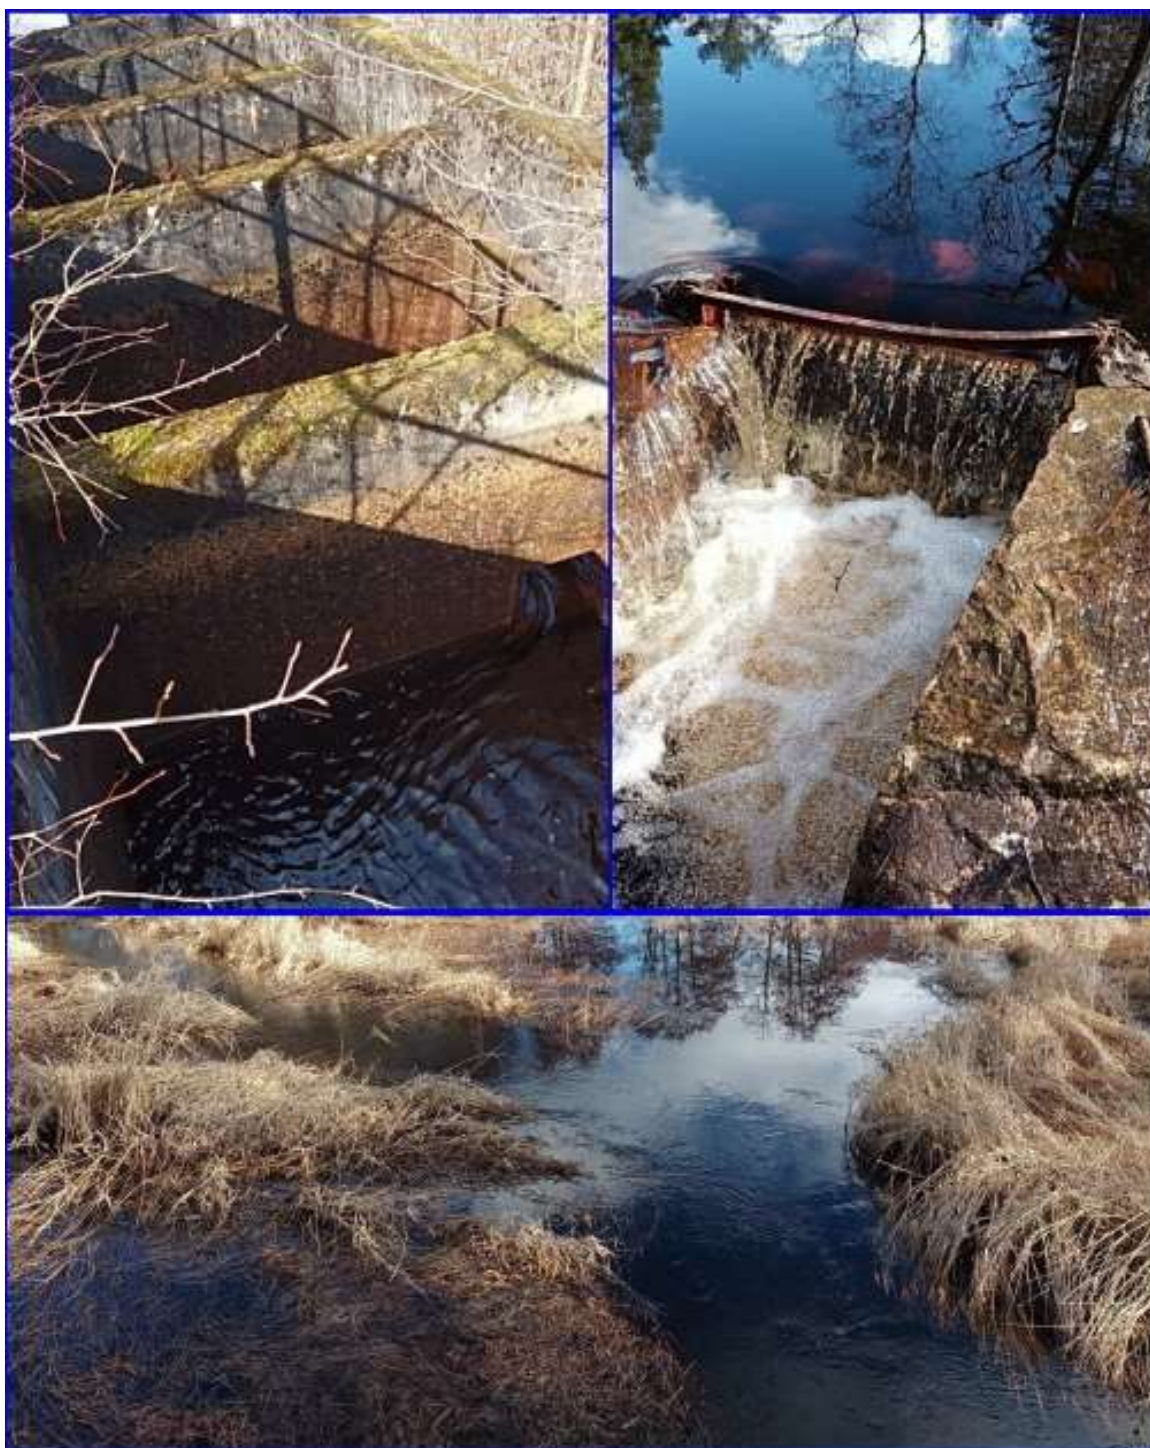
Figur 17: Bilden längs upp till vänster visar laxtrappan i Öringe mölla. Bilden längst upp till höger visar mittrännan som justeras manuellt vid dämningen uppströms Allareds mölla. Nedersta bilden visar inloppet till laxtrappa i Öringe mölla som håller på att växa igen.

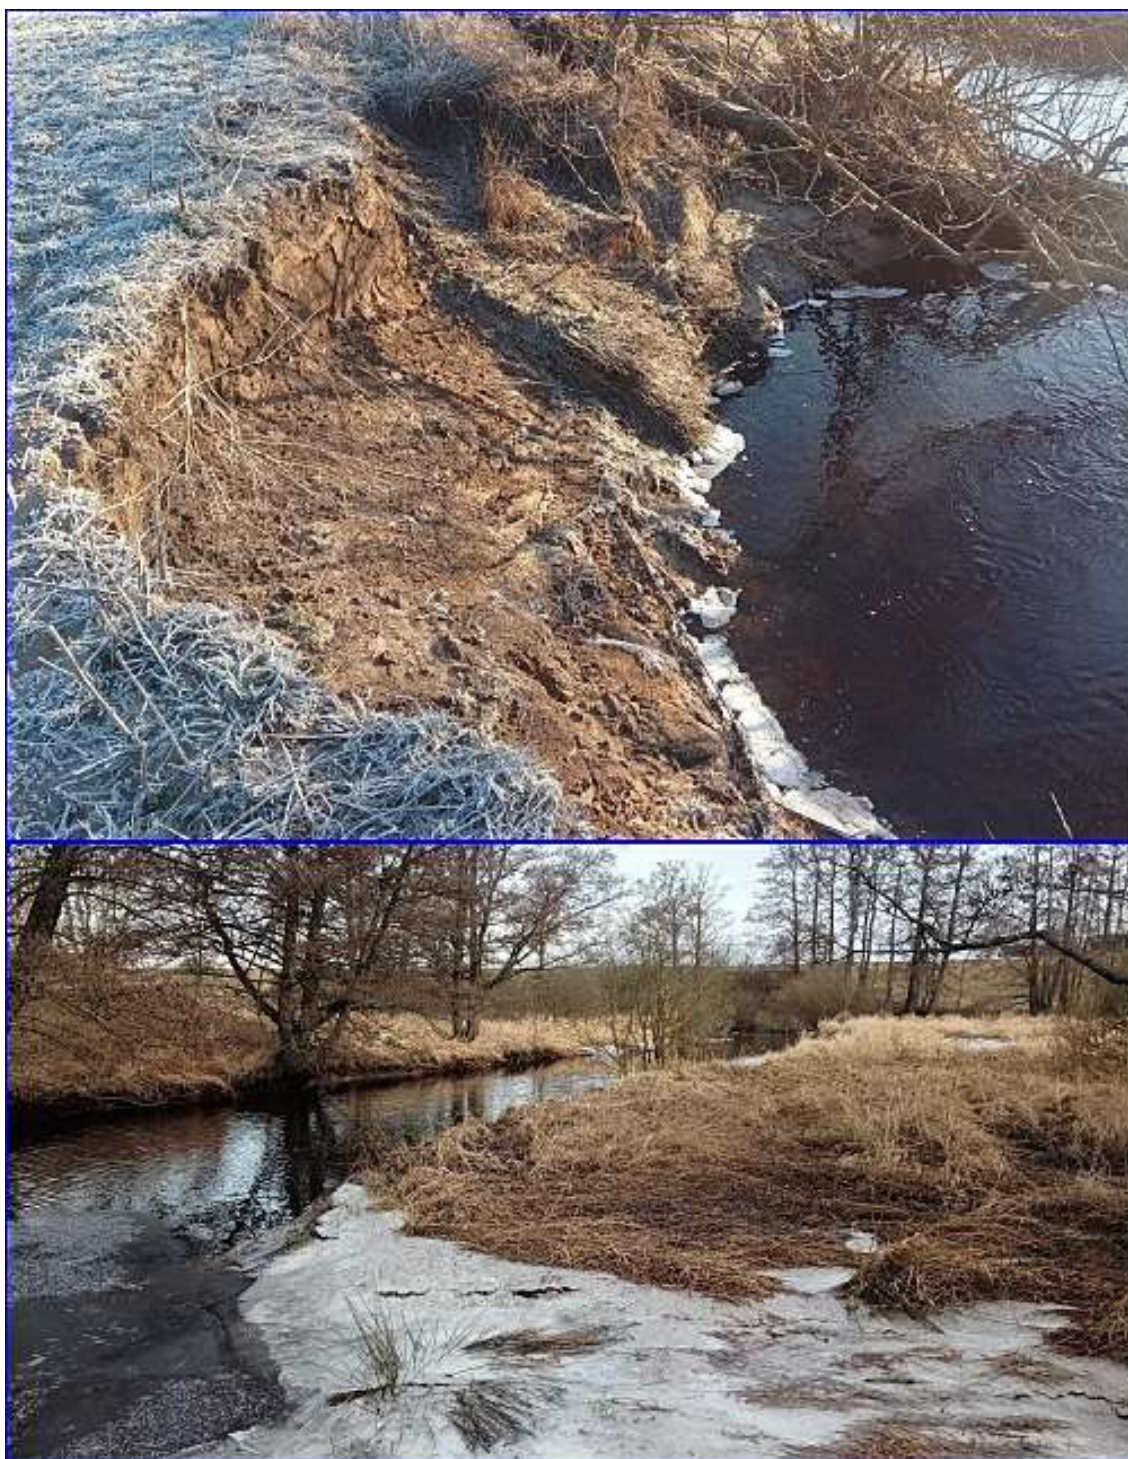
Figur 23: Översta bilden (sträcka 1) visar en generell bild över de dominerande fluviala processerna i Genevadsån/Brostorpsåns nedre delar i form av stranderosion. Nedre delen visar sträcka 5 strax norr om Öringe mölla där sedimentansamling har byggt upp stabila svämplan. Notera den mycket rika förekomsten av bladvass.

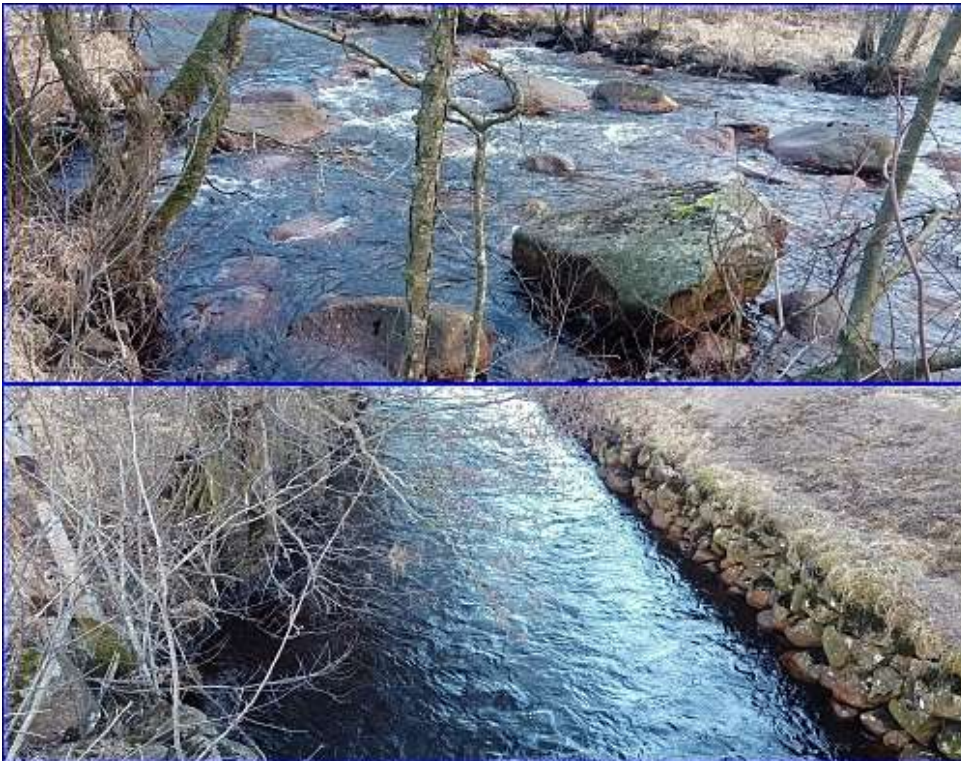
Figur 24: Bx sträckor återfinns i större utsträckning längre upp i systemet. Övre bilden visar en nyckelbiotop i form av blockrika sträckor (sträcka 40). Nedre bilden visar en omgrävd och rensad Bx sträcka (sträcka 41).

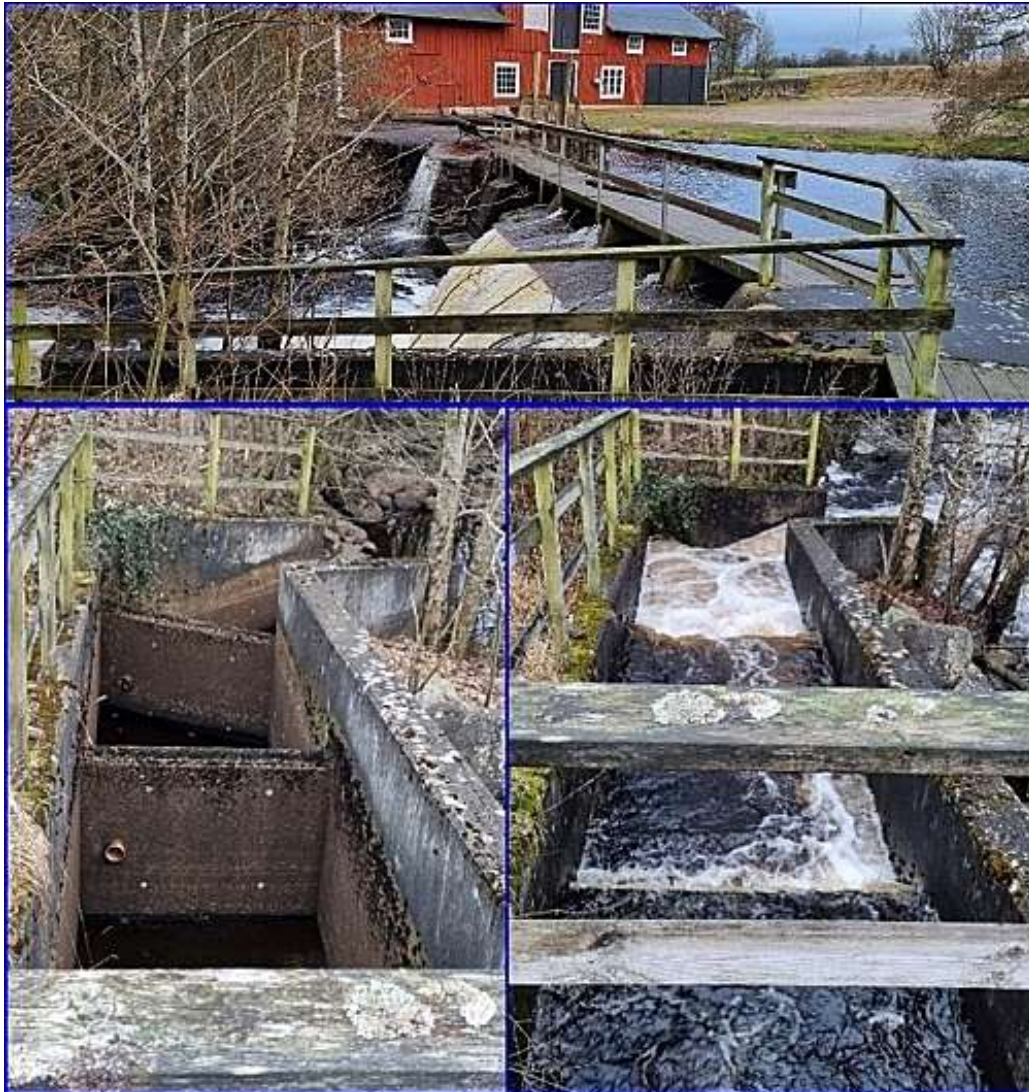
Figur 29: Övre bilden visar vandringshinder 2, Lindoms kvarn. Undre bilden till vänster visar fiskvägen vid två olika flöden. Den vänstra bilden togs 24/3 - 2021 och den högra bilden 1/4 - 2021.

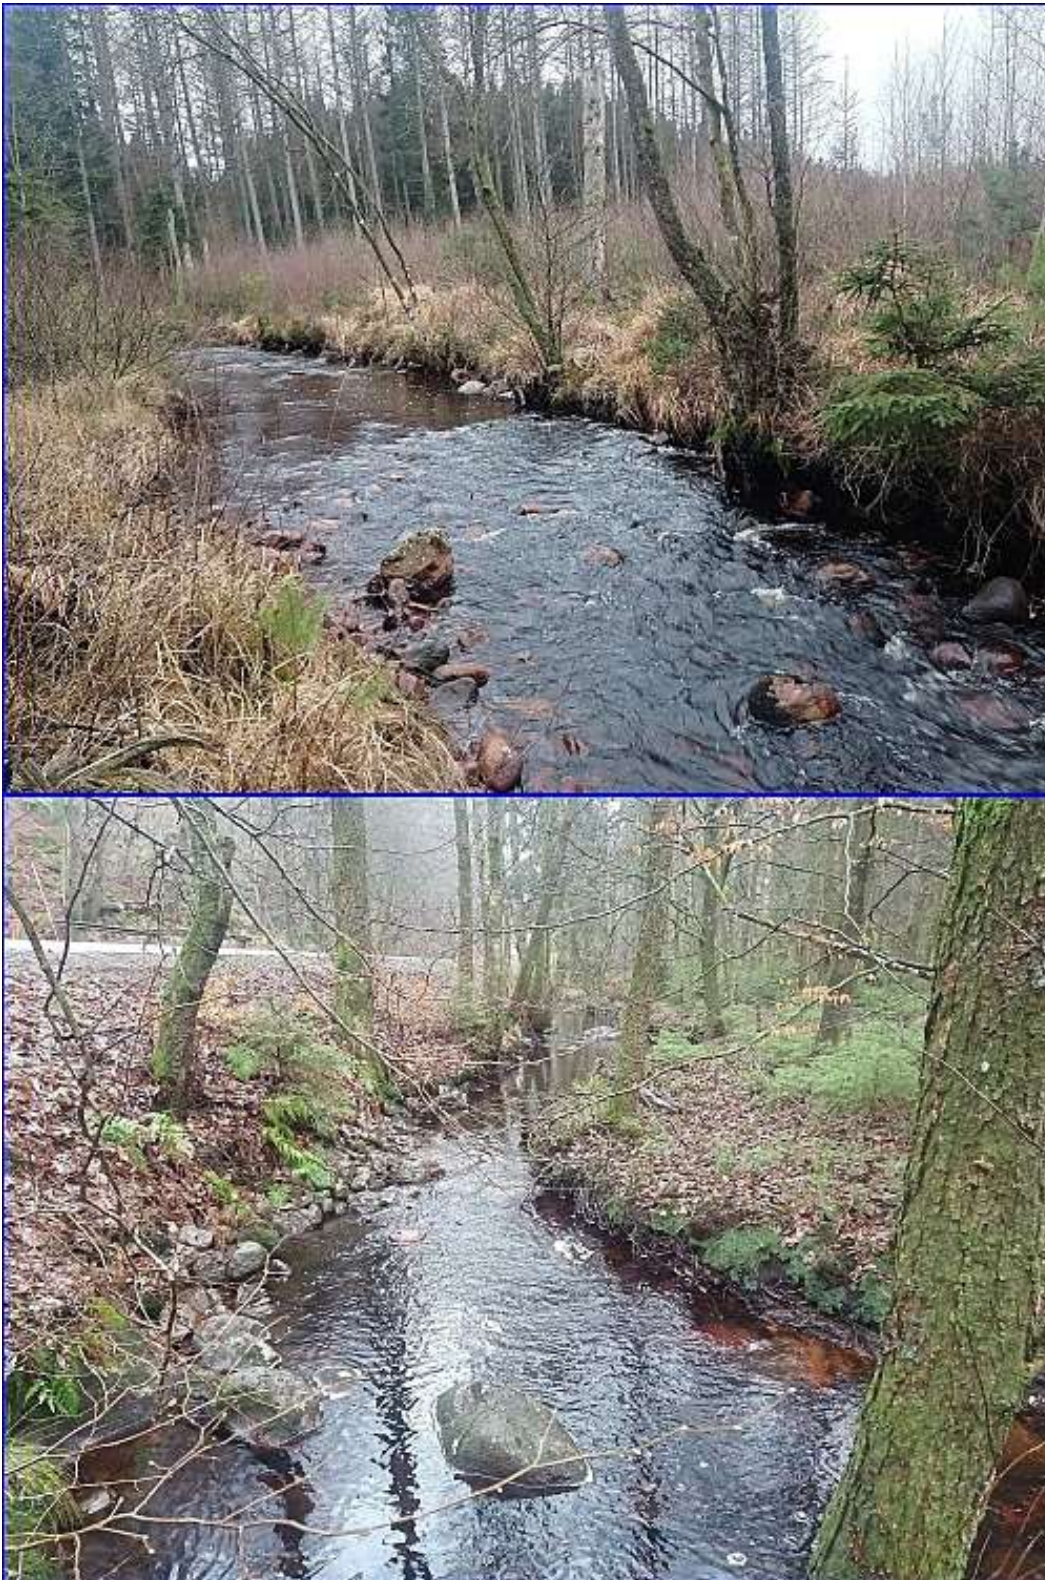
Figur 56: Bilden ovan visar en obetydligt påverkad C sträcka med växlande strömsträckor och hölJOR (sträcka 2). Bilden nedan visar en ursprunglig C sträcka som har rensats vilket har lett till att karaktärerna delvis har försvunnit längs större delen av sträckan (sträcka 16).

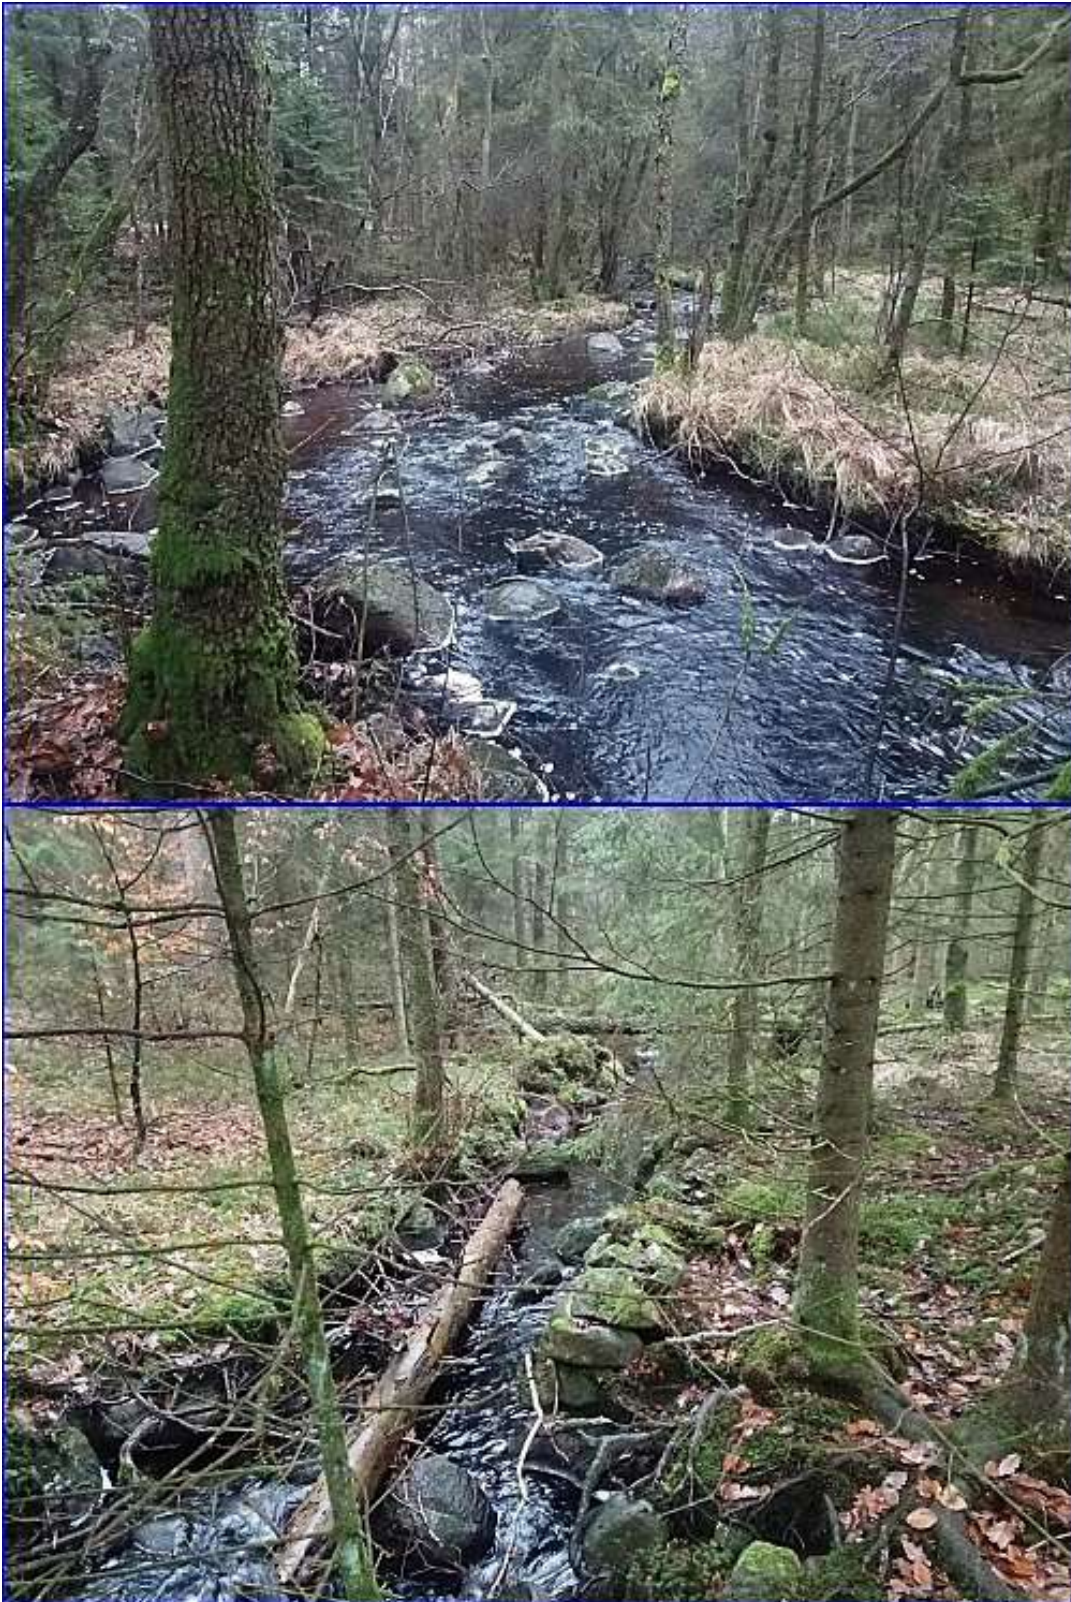
Figur 57: Översta bilden visar en Bx sträcka i balans (sträcka 9). Den nedre bilden visar en rätad och rensad Bx sträcka (sträcka 24). Notera skillnaden i bredd och kanthöjd.

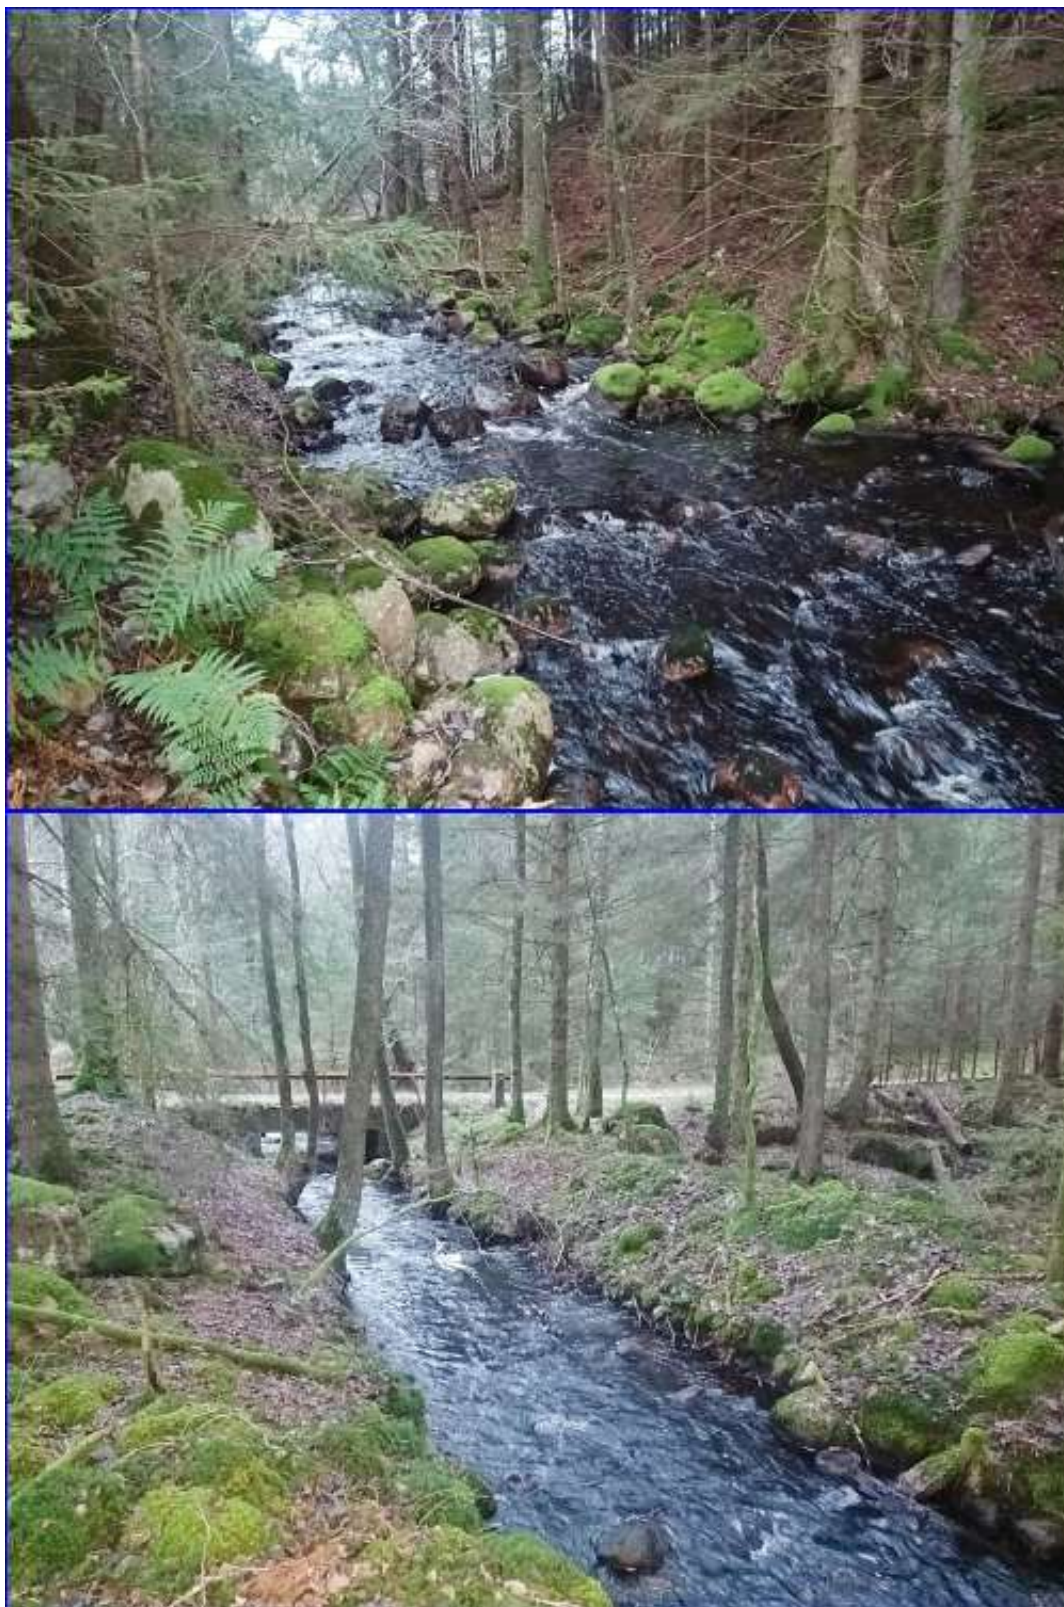
Figur 70: Bilden ovan visar en Bx sträcka som har blivit försiktigt rensad där en hel del block finns kvar i fåran (sträcka 5). Nedre bilden visar en rätad sträcka (sträcka 4).

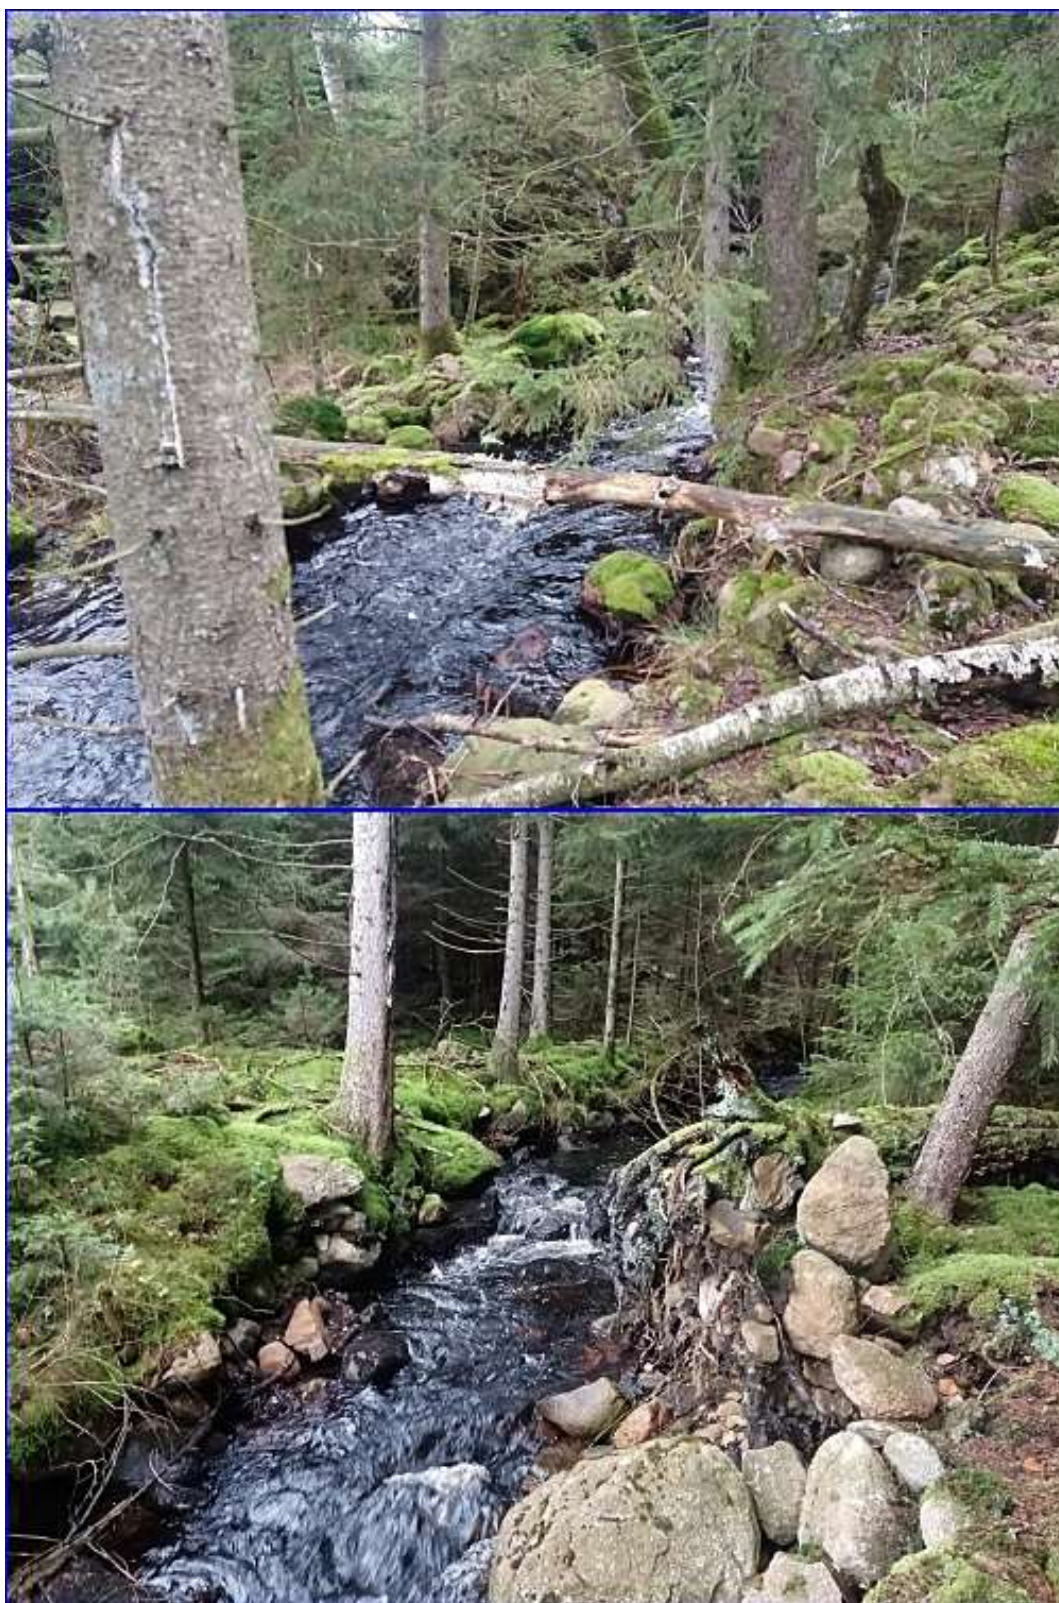
Figur 71: Bx sträckor uppströms är i behov av biotopvård. Övre bilden visar ett parti från sträcka 12 och nedre bilden ifrån sträcka 14. Båda sträckorna är kraftigt rensade och bidrar till onaturligt höga flöden.

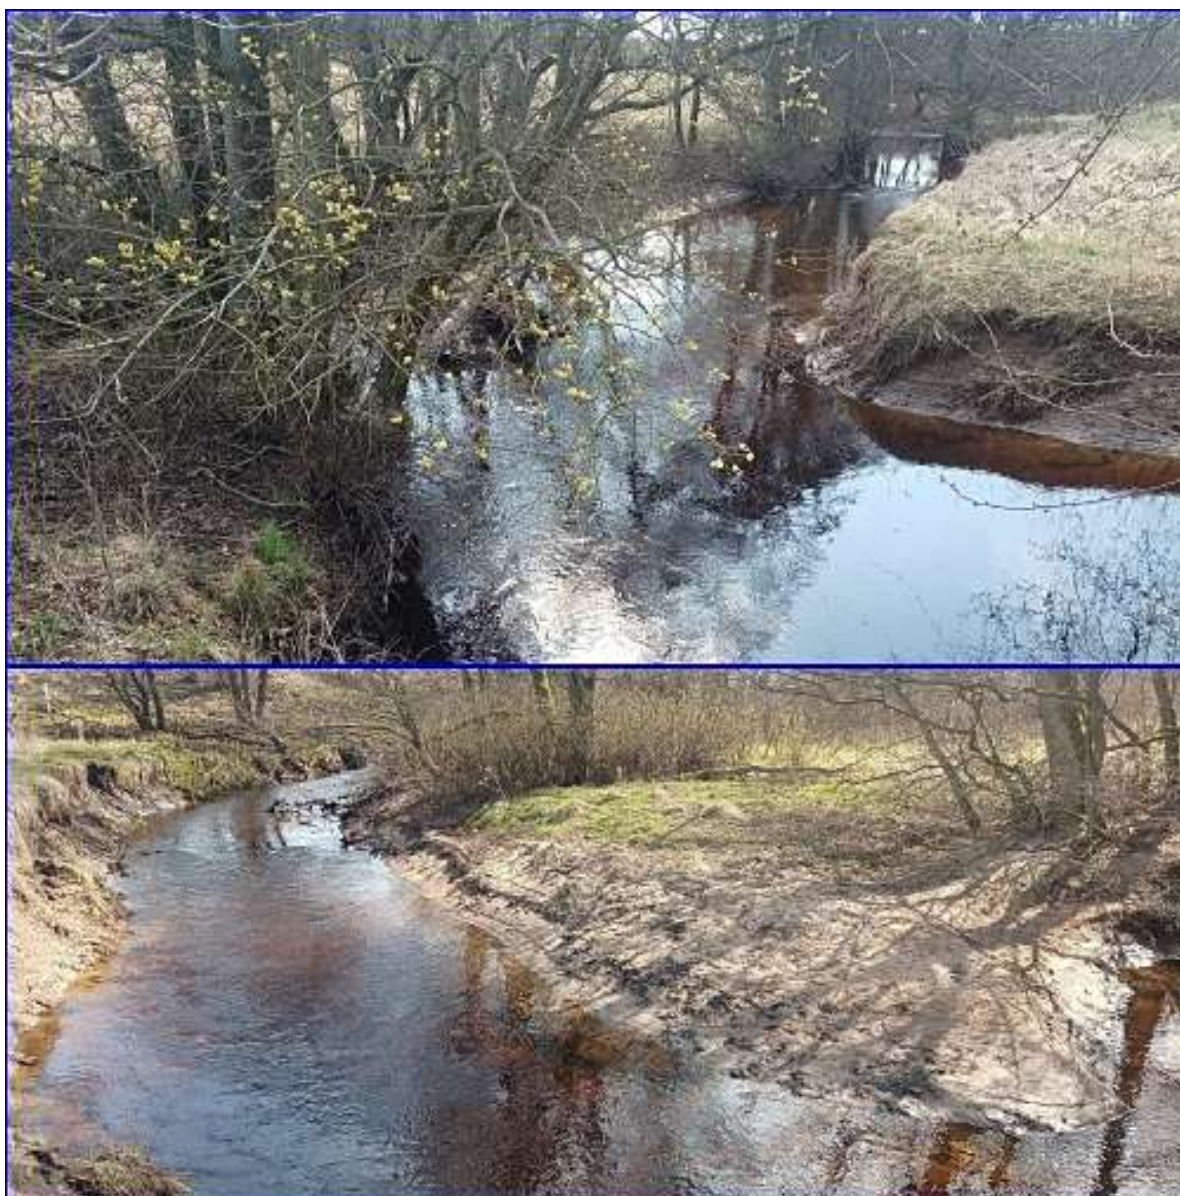
Figur 87: Övre bilden visar ett parti som befinner sig i fas 4a (sträcka 4) där vattendraget efter att ha eroderat neråt och blivit kraftigt nu börjar att erodera stränderna. Notera lutande träd och fårans höga kanter, fårans möjlighet till översvämningsytor är här minimal. Undre bilden visar ett parti som befinner sig i fas 5a (sträcka 5) där nya sekundära svämplan har börjat att byggas upp. Notera sedimentation och erosionsprocesser på motsatt sida om fåran.

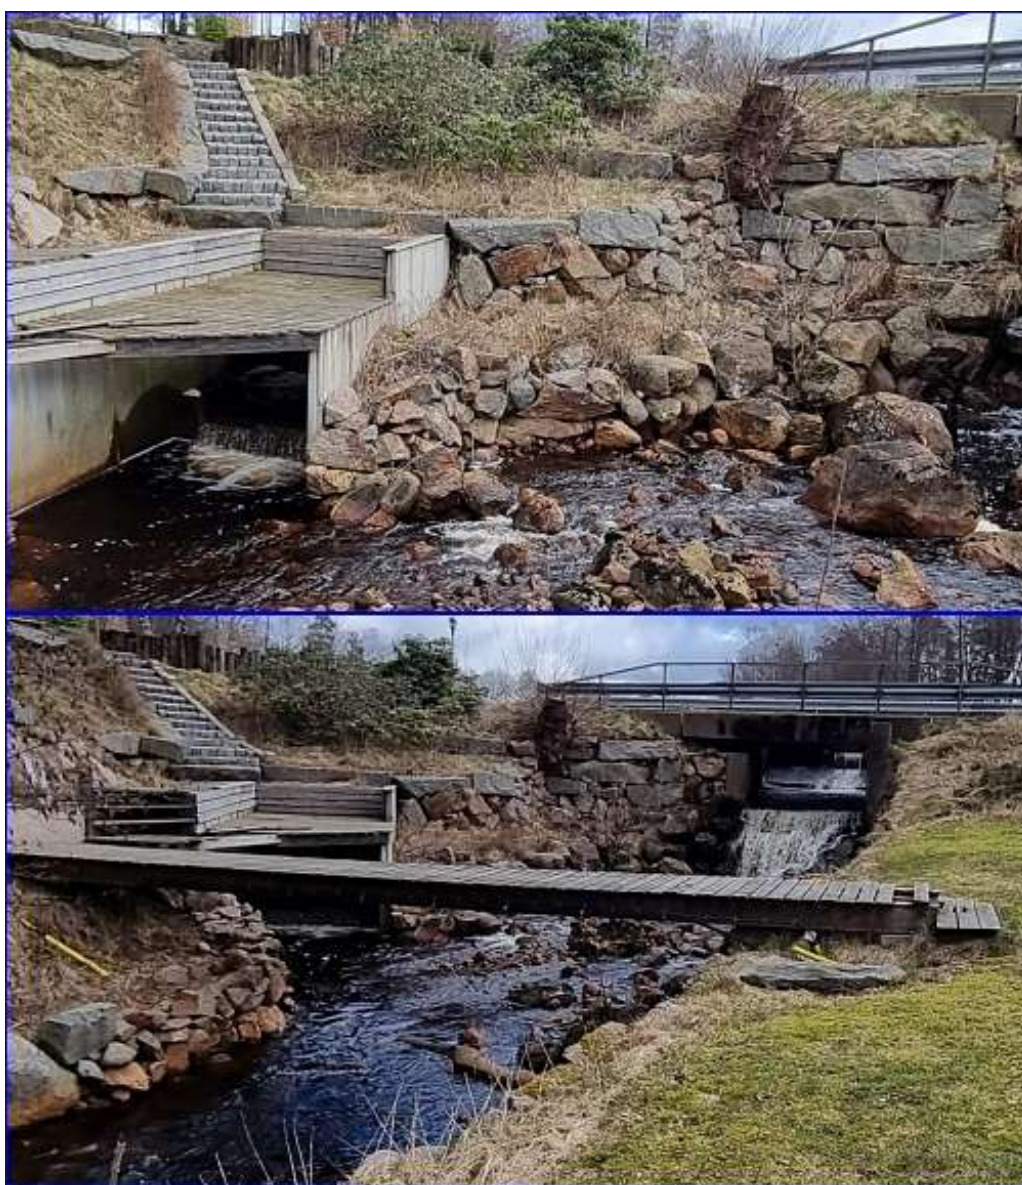
Figur 93: Övre bilden visar utloppet på fiskvägen vid Bölarps kvarn (vandringshinder 1). Nedre bilden visar utloppet på dammen vid Bölarps kvarn (vandringshinder 1).

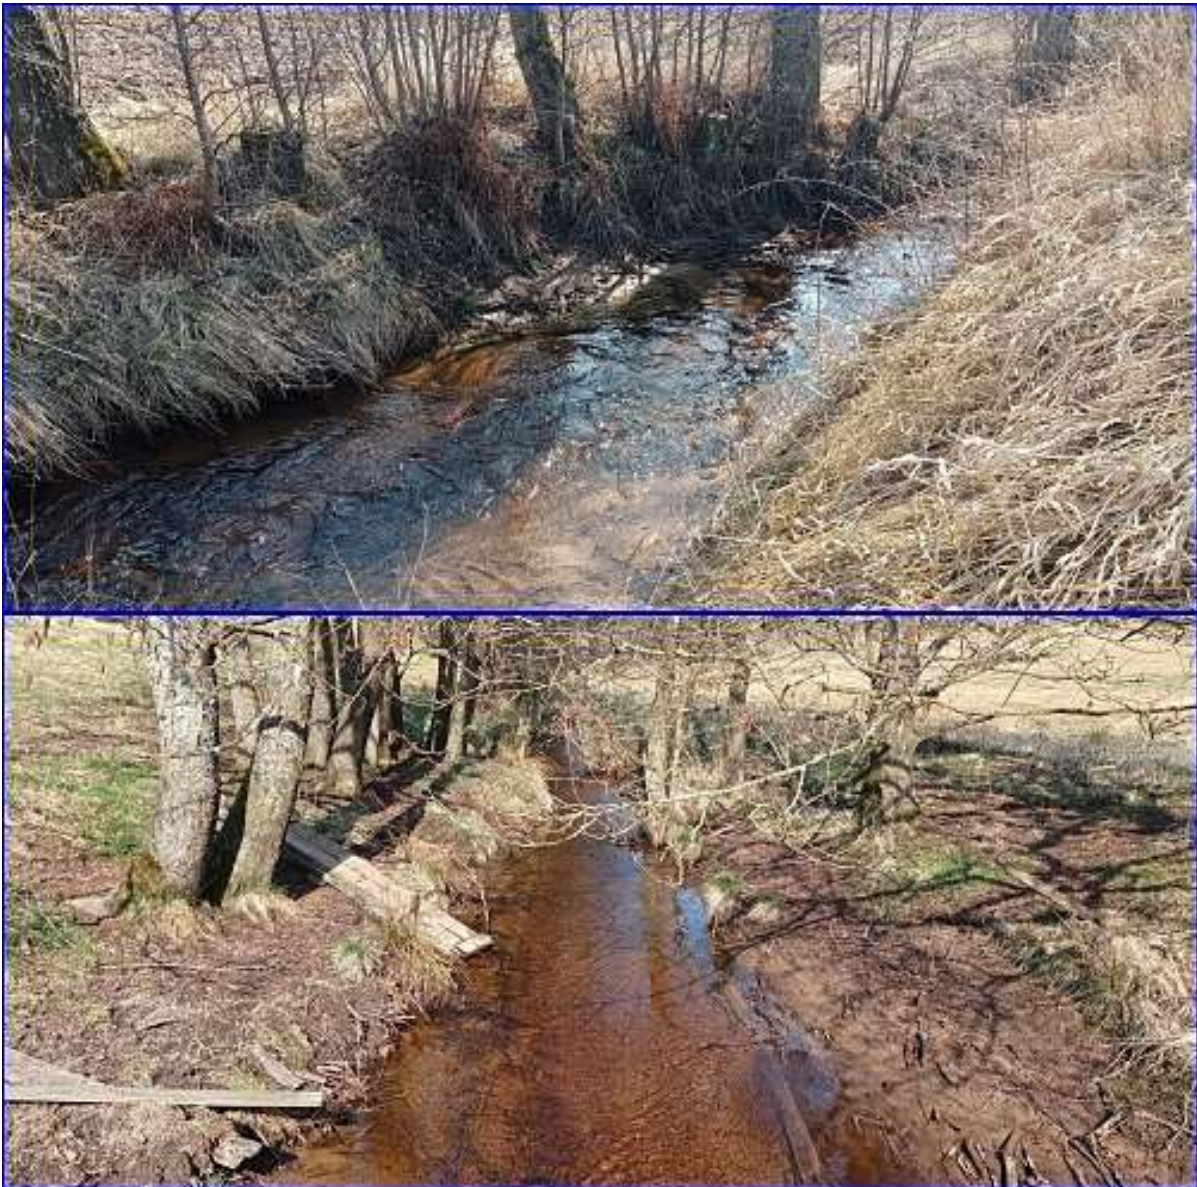
Figur 110: Övre bilden visar en rätad sträcka där vattenhastigheten är kraftigt ökad och botten är består av stenspås (sträcka 1). Nedre bilden visar en sträcka där sedimentation har börjat att återskapa mjukbotten och bygga upp sekundär svämplan (sträcka 5).

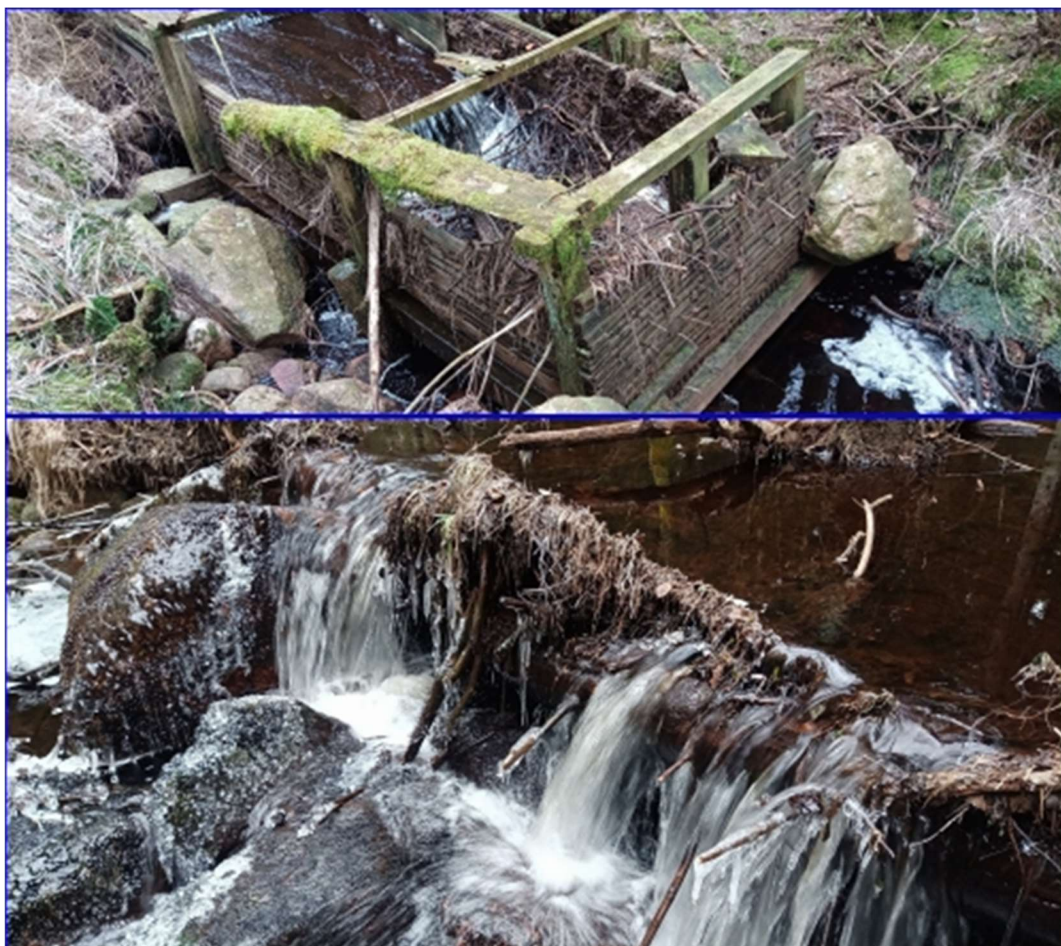
Figur 126: Exempel på vandringshinder i Svartavadsbäcken. Övre bilden visar ett onaturligt vandringshinder i form av ålkista (3). Nedre bilden visar naturligt vandringshinder i form av klippor och död ved (2).

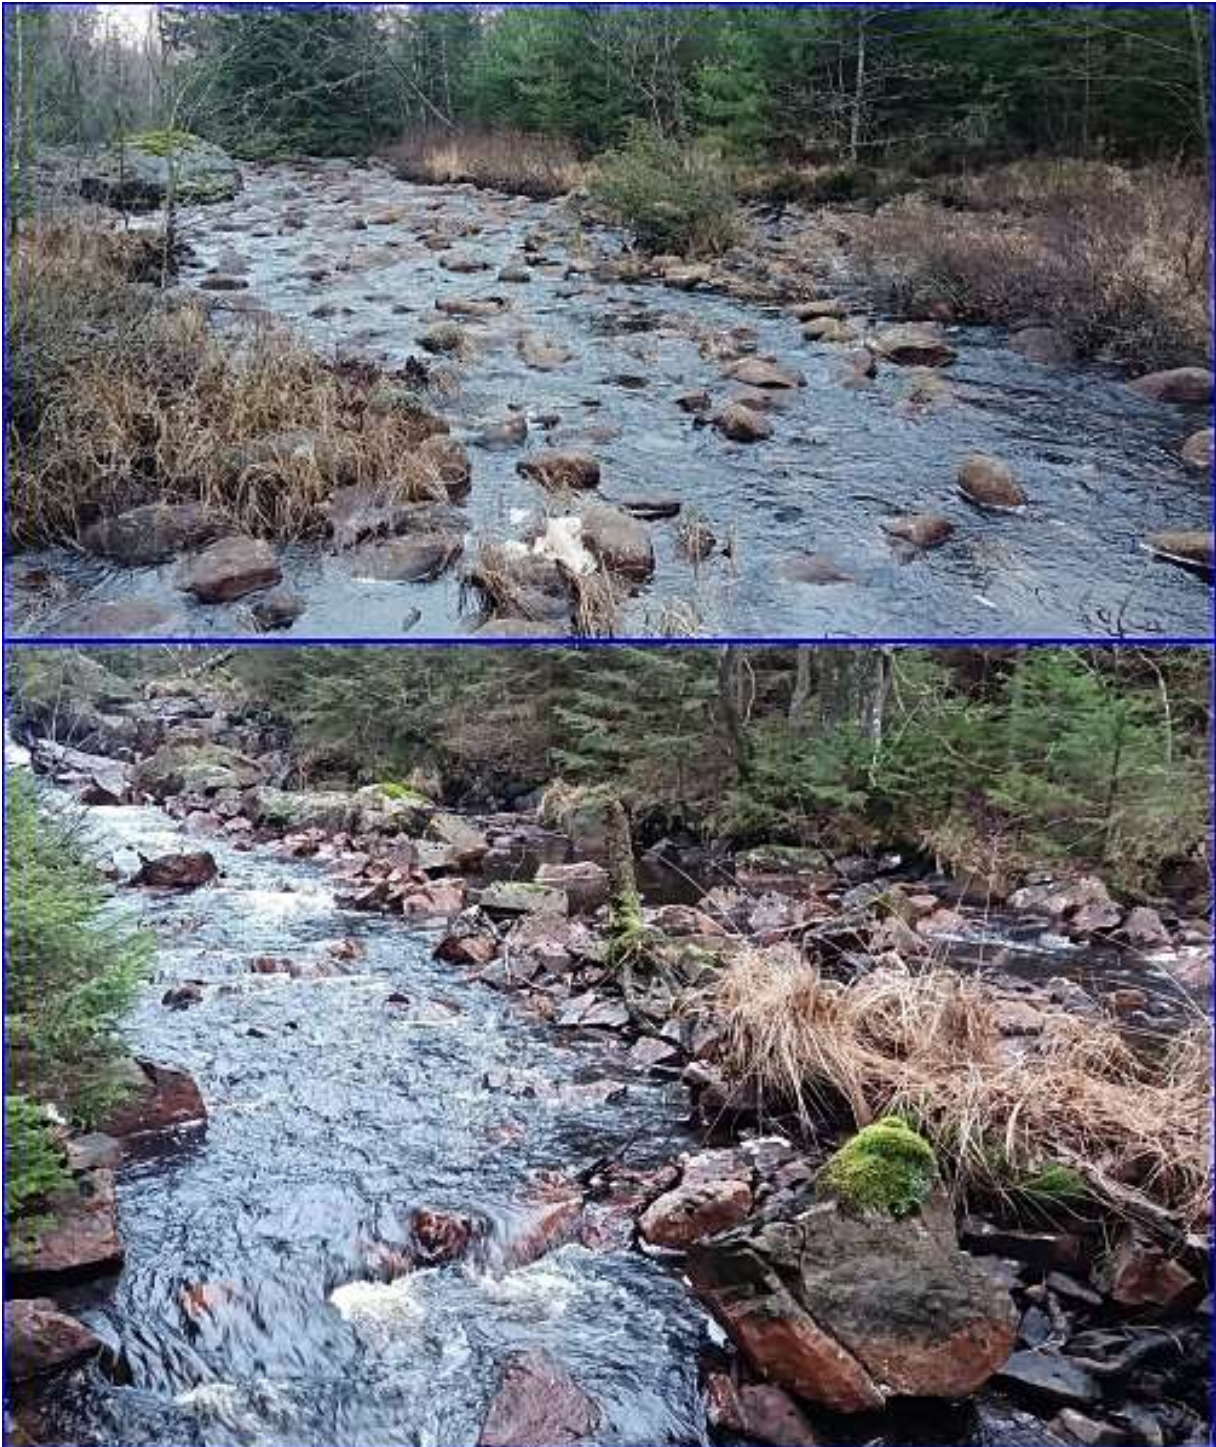
Figur 131: Översta bilden visar en B1 sträcka i balans (sträcka 16). Den nedre bilden visar en kraftigt rensad B1 sträcka (sträcka 17). Rensningen påverkar vattenhastigheten och flödesenergin kraftigt.
