Biotopkartering av Genevadsåns vattensystem

Länsstyrelsen i Hallands län

Meddelande 2020:07

NaturFokus AB

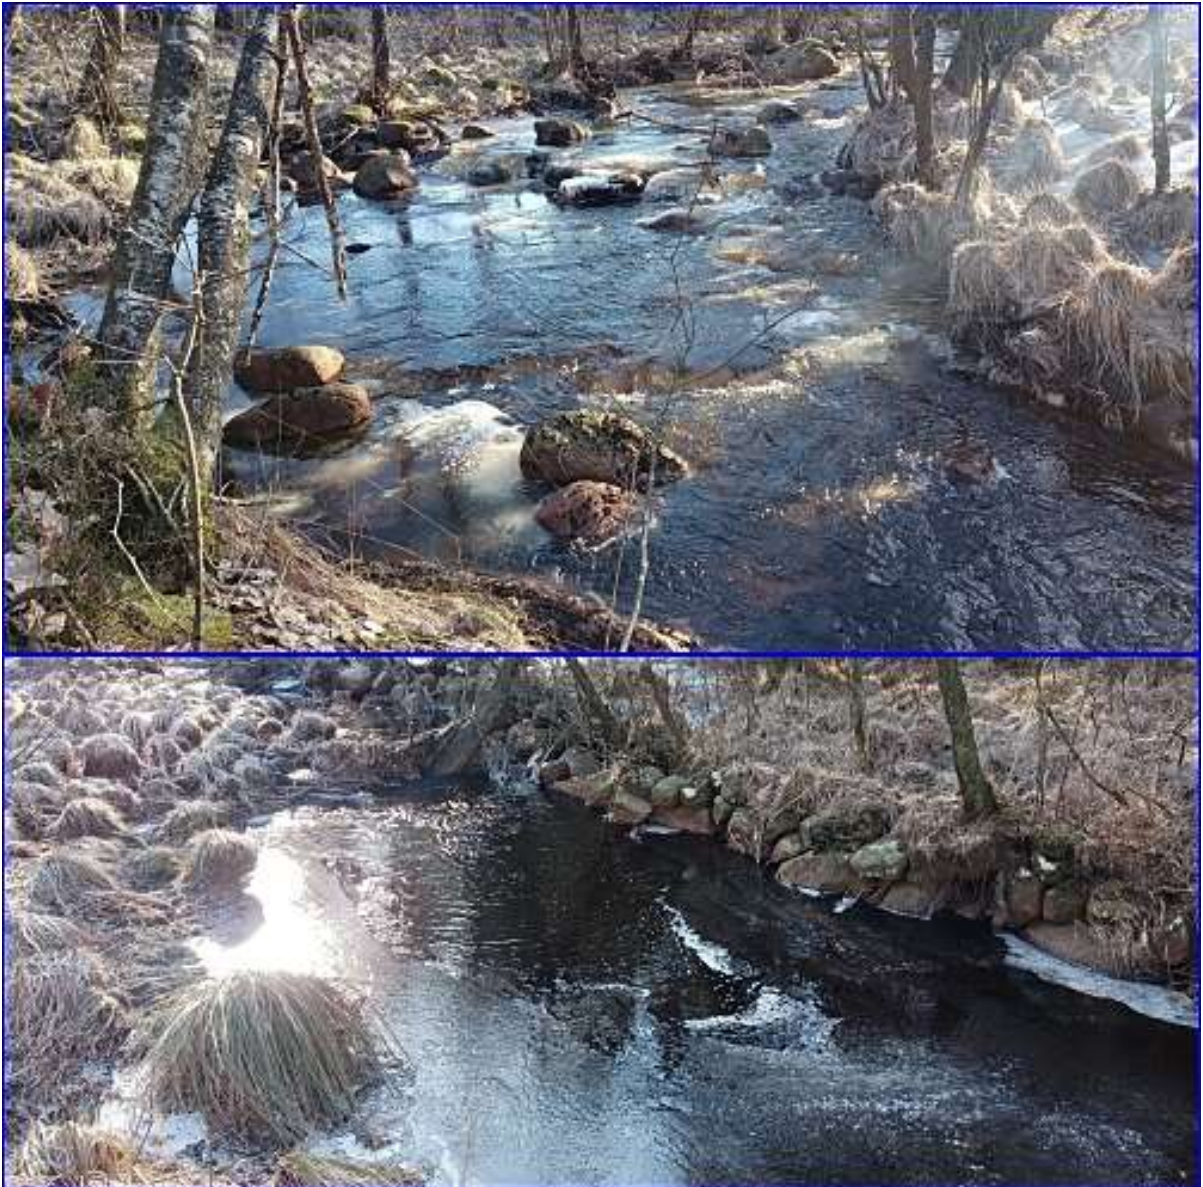
Figur 144: Översta bilden visar en bitvis mycket försiktigt rensad Bx sträcka (sträcka 1). Den nedre bilden visar en rätad och rensad Bx sträcka (sträcka 4).

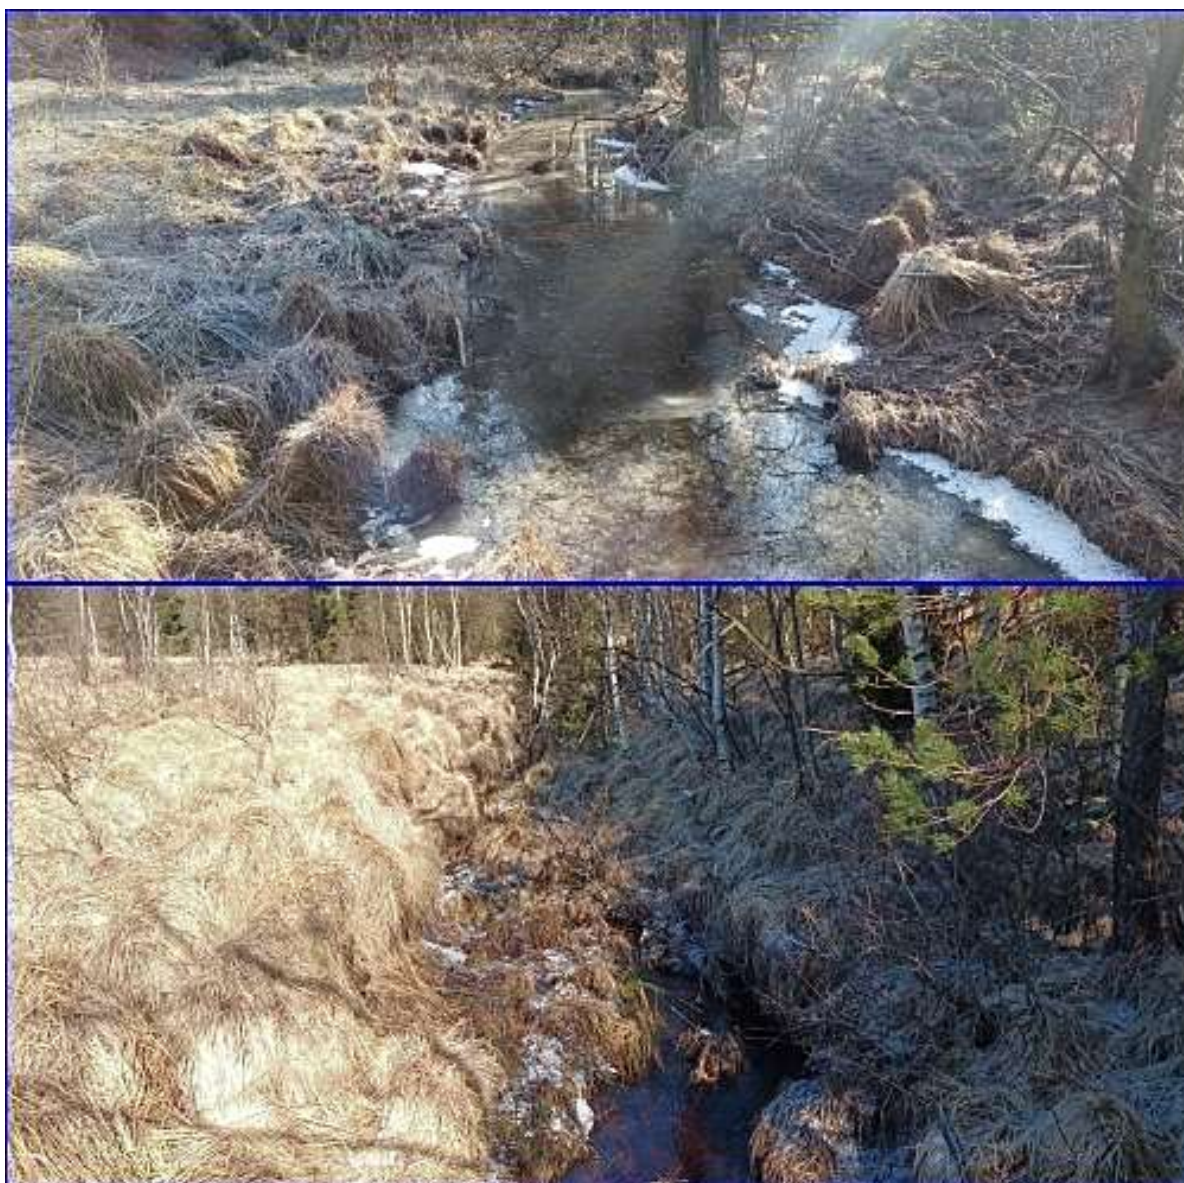
Figur 147: Översta bilden visar en Ex sträcka (sträcka 5) med en basnivå som tillåter vattendraget att svämma över vid högflöden. Den nedre bilden visar en rätad och omgrävd Tt sträcka (sträcka 25) där basnivån är mycket kraftigt sänkt och vattendraget rinner över stenspås. Notera den stora skillnaden i inneslutning och bankfullnivåer. Torvmarken på den nedre bilden har börjat torka ut och bli trädbevuxen.
