Länsstyrelsen  
Blekinge

# Biotopkartering av kustmynnande vattendrag inom KARO 84/84 2021.

**Författare:** David Karlsson. NaturFokus AB.

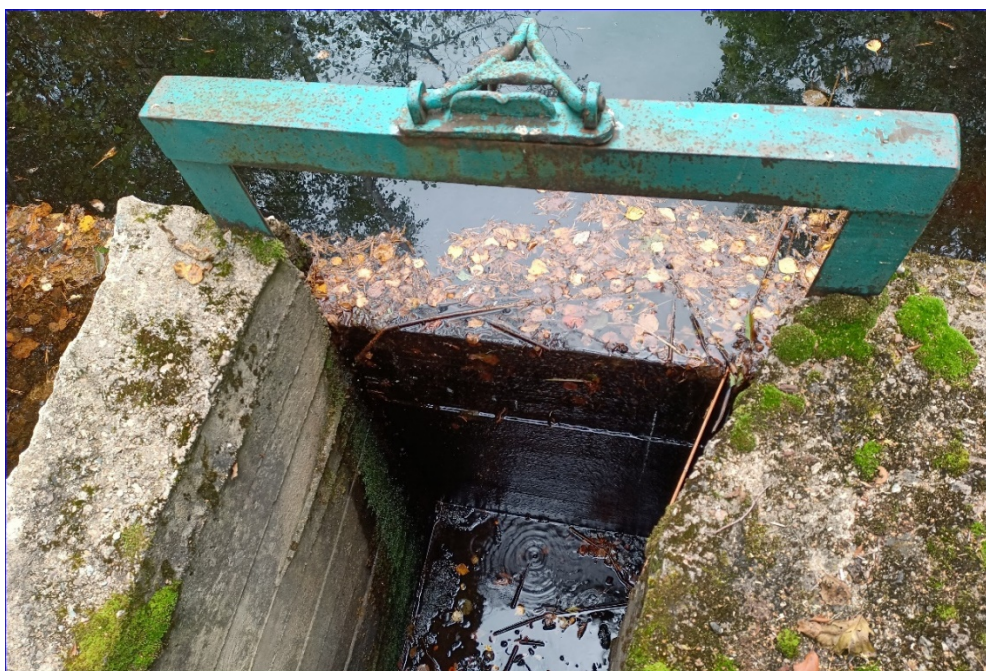
Den mest prioriterade åtgärden för vattendraget bedömds vara att göra utföra en analys över orsaker till de extremt låga vattenflödena och torrläggningen av fåran. Vid karteringen noterades det att ett grävningsarbete pågick söder om Sågdammen och vid ett återbesök kunde det konstateras att man höll på att uppgradera vattenkraften där. Vattendraget hade grävts om norr om kraftverket och regleringsluckan till kvarndammen (som var torrlagd vid första karteringstillfället) var nästintill helt stängd. Vattenföringen från Sågdammen till den här regleringsluckan var också minimal då även regleringsluckan uppe vid Sågdammen norr om Elsebrånevägen endast tillät ett minimalt flöde. Dessa företeelser kan mycket väl ha orsakat torrläggningen nedströms. Vid återbesöket var vattennivåerna i Sågdammen högre, luckorna mer öppna och således var vattenflödet i vattendraget högre. Kvarndammen innan kraftverks/kvarnbyggnad var också vattenfylld men det äldre turbinröret härifrån var avstängt. Ett nytt turbinhus och nya turbinrör höll då på att installeras nedanför själva byggnaden.

**Figur 2:** Regleringsluckan vid sågdammen norr om Elsebrånevägen tillät endast minimalt med vatten att passera och ansluta till vattendraget.

Det rekommenderas att man ser över historiska flödesmönster och utreder huruvida torrläggning och extrema lågflöden har förekommit vid tidigare tillfällen eller om detta var en tillfällig företeelse i samband med ombyggnationen av kraftverket. Det vore också lämpligt att kartera vattendraget upp till källflödet i Älmtasjön för att kartlägga om flera mänskligt betingade företeelser kan påverka flödet norr om sträckan som karterades i det här uppdraget.

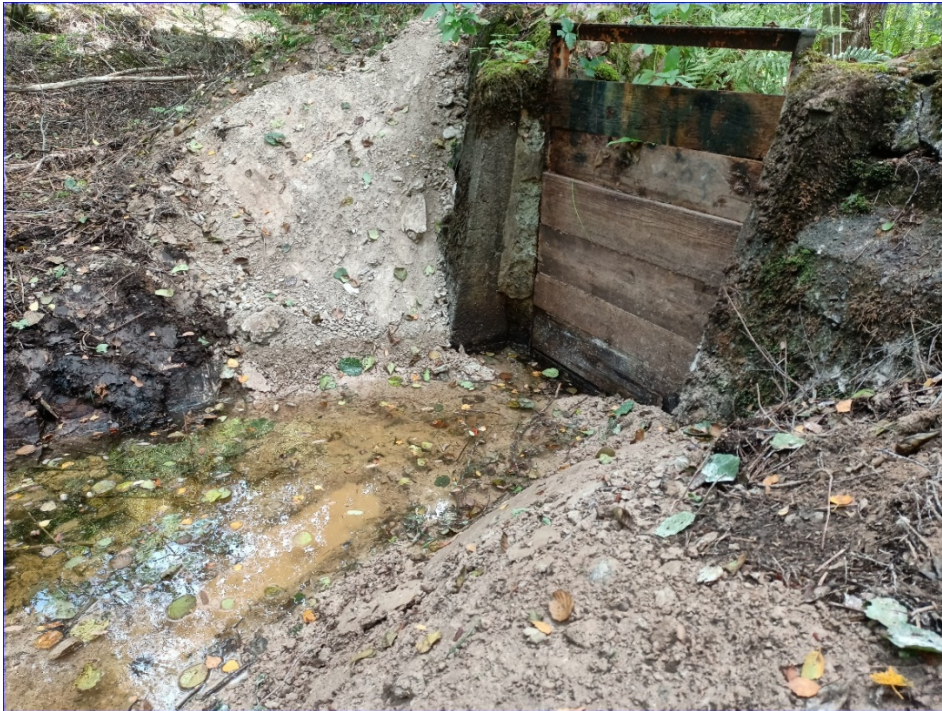
**Figur 3:** Vattenföringen från Sågdammen till nästa regleringslucka innan kvarndammen var vid karteringstillfället minimal och denna lucka var också nästintill helt stängd.

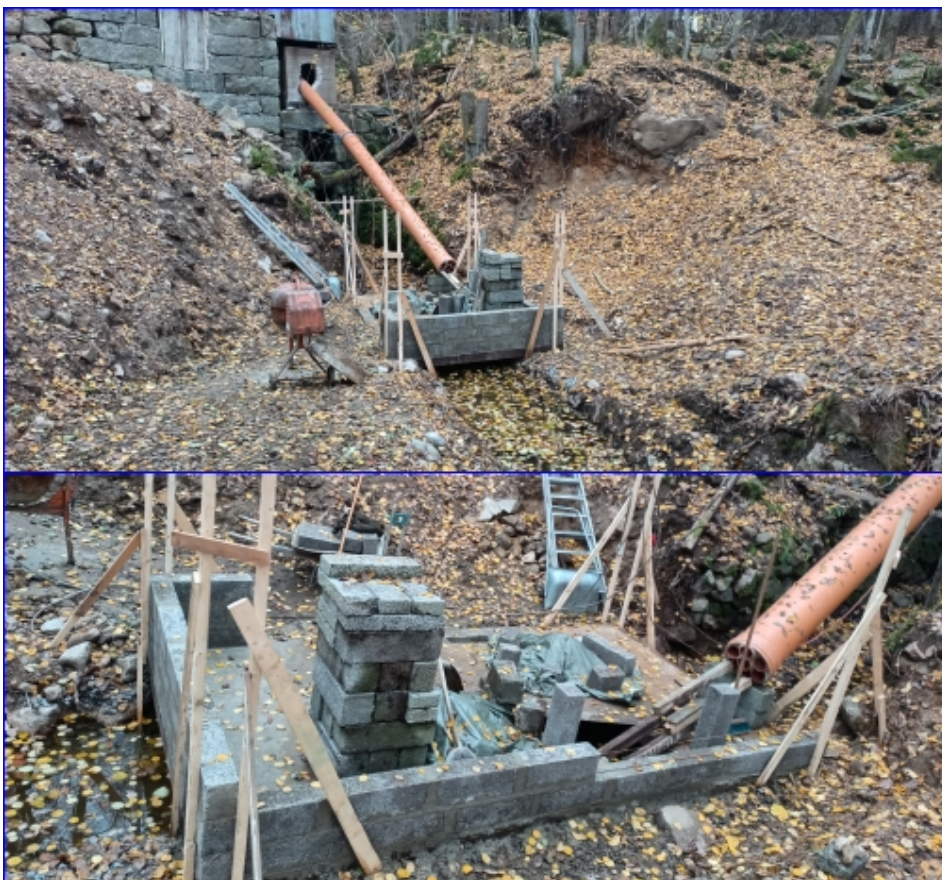
**Figur 4:** Ett nytt turbinhus och nya turbinrör höll vid karteringstillfället på att installeras nedanför kraftverks/kvarnbyggnaden

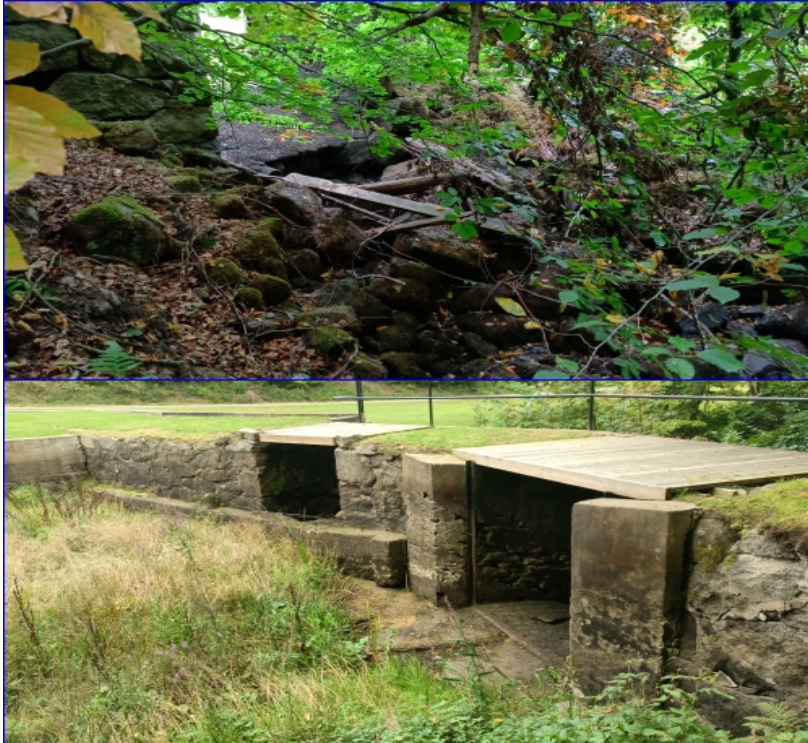
Om vattendraget håller vatten året om vore åtgärder som syftar till att förbättra den longitudinella konnektiviteten för vandrande fisk lämpliga. Det första hindret som utgör ett definitivt hinder för öring är Kopprarps kvarn. Av kvarnverksamheten återstår idag enbart grunder, stenskoningar i åfåran, en mindre byggnadsgrund, en grundmur samt betongfundament i slutet på rännan. Regleringsluckor är utrivna. Kvarnresterna kategoriseras som en fornlämning och omfattas av generella hänsynsbestämmelser enligt KML, MB och PBL<sup>1</sup>. Det finns sträckor uppströms kvarnen som säkerligen kan utgöra lämpliga öringhabitat även om dessa är i behov av biotopvård samt att fåran givetvis måste hålla vatten året om.

**Figur 5:** Resterna av Kopprarps kvarn utgör idag ett definitivt hinder för öring men omfattande åtgärder kan möjliggöra en passage för åtminstone starksimmande arter.

Den mest optimala lösningen ur både fiskvandrings och ekonomiskt perspektiv hade varit att riva ut dammen och återställa den bestämmande sektionen. Helhetsmiljön för kvarnresterna har ett visst kulturhistoriskt värde<sup>1</sup> och en total återställning av tröskeln kan därmed bli problematisk. Eftersom fallet från dammluckorna ned till fåran inte är alltför högt hade inte allt för stora ingrepp eventuellt kunnat möjliggöra en passage, åtminstone för starksimmande arter. Tröskeln kan mycket väl ursprungligen ha utgjort ett naturligt hinder för svagsimmande arter. Block och sten hade troligtvis kunnat omfördelas för att skapa bättre passagemöjligheter och tröskeln av cement hade kunnat avlägsnas utan att göra skada på kulturvärden. Ett mer omfattande och kostsamt alternativ blir att utforma en fiskväg. Lutningen här är relativt brant och fårans högra sida utgörs av privat tomt. Vilken typ av fiskväg som i det här fallet kan anses vara lämpligast kräver mer ingående studier av det specifika vandringshindret och dess omgivningar.

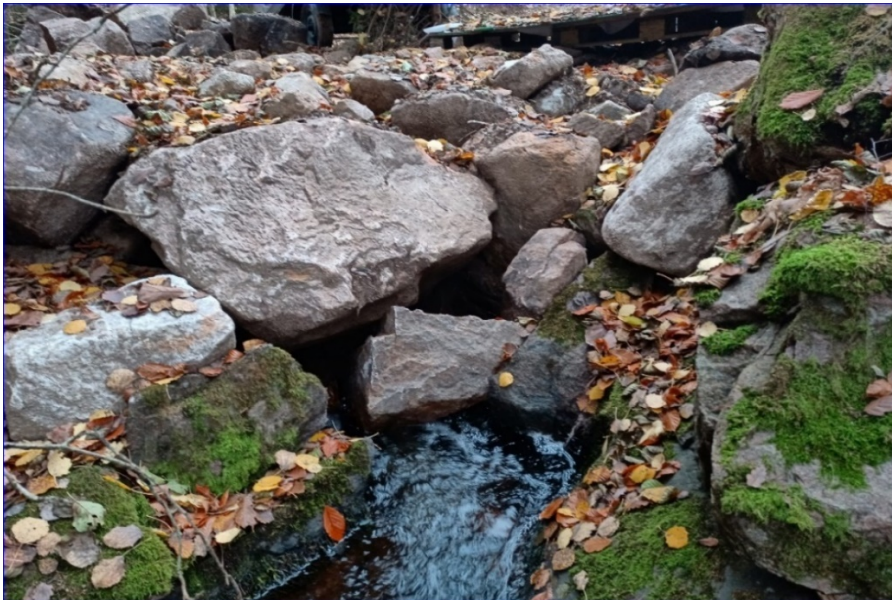
Nästa definitiva vandringshinder för öring ligger i anslutning till vattenkraftverksamhet i Sågdammen. Fåran rinner här över en brant moränrygg med en sammanlagd fallhöjd på ca 11 meter, vilken idag bedöms utgöra ett definitivt hinder för öring. I samband med omgrävning och byggnation har block lagts över och i fåran för att kunna möjliggöra en passage med fordon vilket blockerar för vandrande fisk. Själva moränryggen uppvisar också ett antal högre fall som även de möjligtvis bedöms utgöra definitiva hinder för öring. Man har bitvis omfördelat block i fåran och det är möjligt att denna omfördelning kan ha skapat onaturligt höga fall och därmed vandringshinder. Moränryggen bedöms ursprungligen ha utgjort ett naturligt hinder för svagsimmande arter men troligtvis ha varit passerbart för öring (detta är dock osäkert). Det bör dock påpekas att bedömningen är osäker då historiska referenser kring sträckans ursprungliga utseende saknades. En omfördelning av blocken hade troligtvis kunnat bidra till att förbättra passagemöjligheterna för starksimmande arter.

*Figur 6: I samband med ombyggnation har block lagts över och i fåran.*

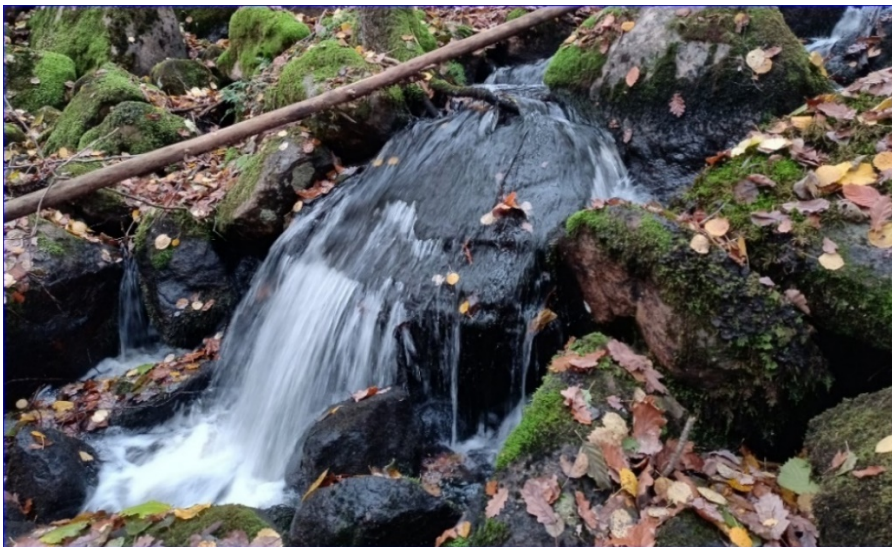
*Figur 7: Där vattendraget rinner över moränryggen finns ett antal fall.*

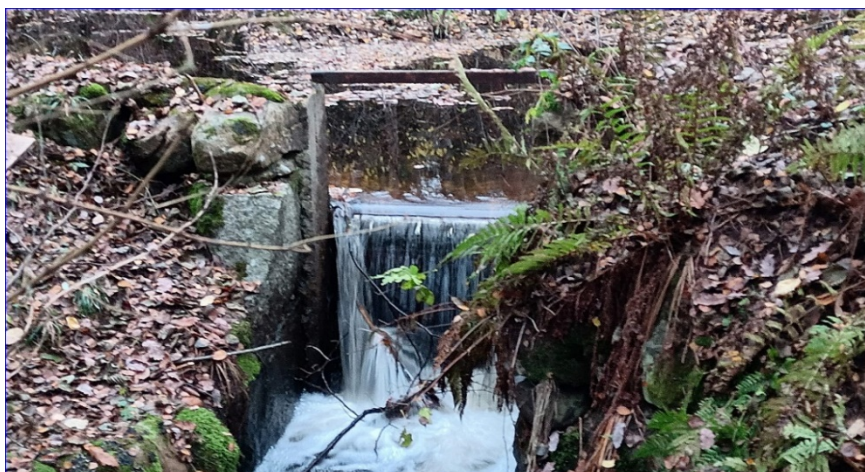
*Figur 8: Den första regleringsluckan vid dammen innan kraftverket som utgjorde ett*

På platsen har det tidigare funnits en skvaltkvarn och såg. Idag är brukas anläggningen för vattenkraft. Regleringsluckan till sågdammen samt regleringsluckan innan kvarndammen utgör de sista definitiva hindren för öring längs den karterade sträckan. En utredning över huruvida dessa hinder är försvarbara i samband med ett så småskaligt kraftverk borde tas upp till diskussion. Kraftverket som vid karteringen höll på att renoveras bidrar troligtvis enbart till elförsörjningen till fastigheten men skapar definitiva vandringshinder för vandrande fisk. Som helhet har platsen ett kulturhistoriskt värde och omfattas av generella hänsynsbestämmelser enligt KML, MB och PBL<sup>1</sup>. Det mest optimala resultatet för fiskvandringen hade varit att riva ut dammluckor och återställa den bestämmande sektionen. Huruvida detta vore genomförbart med tanke på kulturlämningar och markägarintressen är frågor kräver närmare undersökningar. Fiskvägar är nästa möjlighet men hade inneburit ett betydligt mer omfattande projekt inte minst med tanke på att fiskvägen i sådana fall hade behövt ledas under Elsebrånevägen. Denna form av åtgärd hade krävt en noggrann projektering.

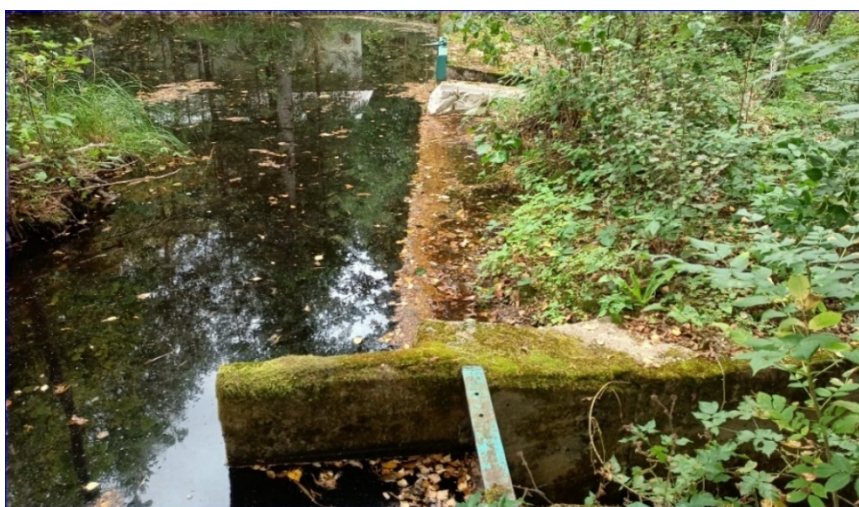
*Figur 9: Dämningen till sågdammen har två utlopp/luckor som utgjorde definitiva hinder*

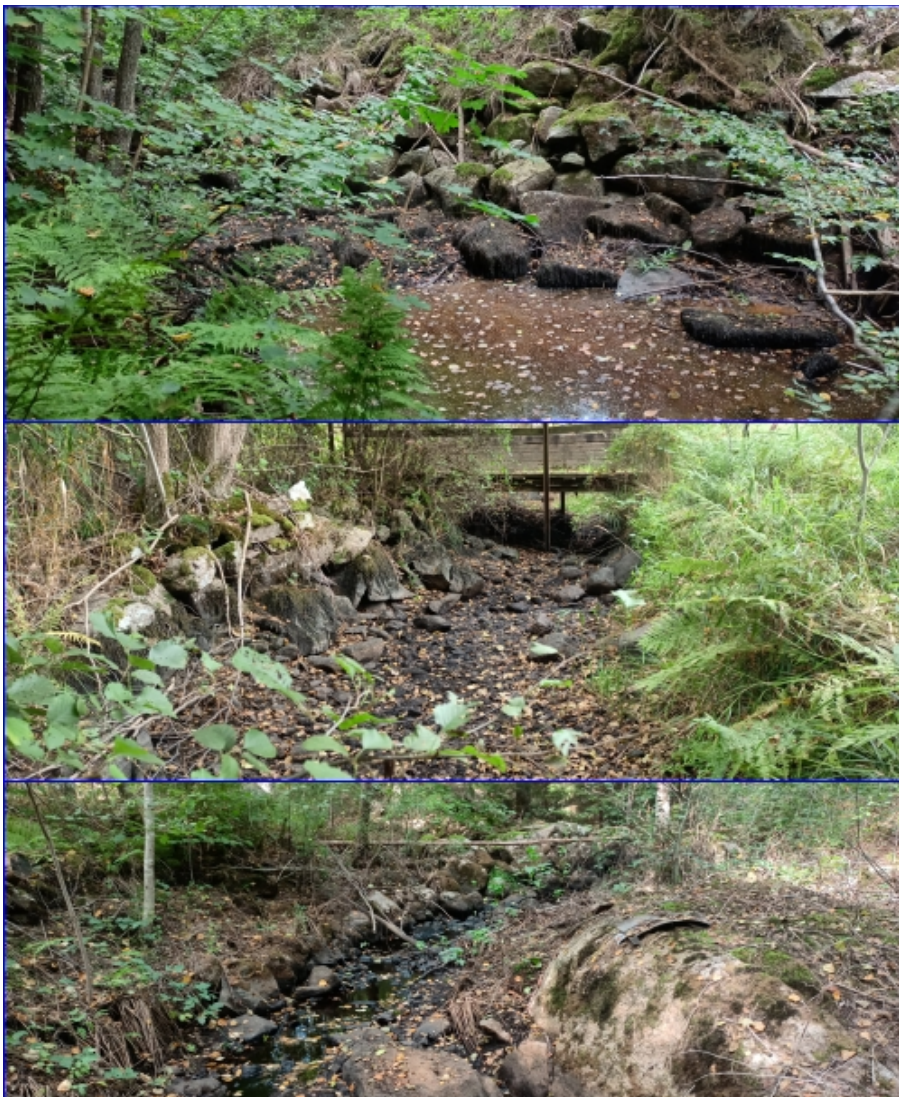
**Figur 10:** Exempel på sträckor som är behov av biotopvård. Uppifrån och ned: Sträcka 13, 26, 52.

Biotopvårdande åtgärder där man återför block och sten till fåran kan vara nästa steg gällande lämpliga åtgärder efter att man har kommit till rätta med vattennivåer och vandringshinder. Flera sträckor är i behov av biotopvård inte minst för fisk och fauna men även för att återföra energiförbrukande strukturer till fåran och på så sätt bidra till att minska erosion nedströms och verka positivt för vattendragets vattenhushållande förmåga. Flera av sträckorna verkar också som bestämmande sektioner för TB sträckor som generellt sett uppvisar kraftigt sänkta basnivåer. Biotopvård och återställande av SB sträckor hade därmed kunnat bidra till att höja basnivåer på sträckor där vattendraget rinner genom finkorniga sediment. Åtgärderna hade kunnat utföras i takt med att fiskvandring möjliggörs vid definitiva vandringshinder för öring och i samband med att mer fisk hade kunnat nå nya lekområden, men detta är inte nödvändigt. Biotopvård vore oavsett gynnsamt för vattendraget och inte minst för den vattenhushållande förmågan. Nedanstående tabell listar en lämplig ordning i samband med åtgärdade vandringshinder.

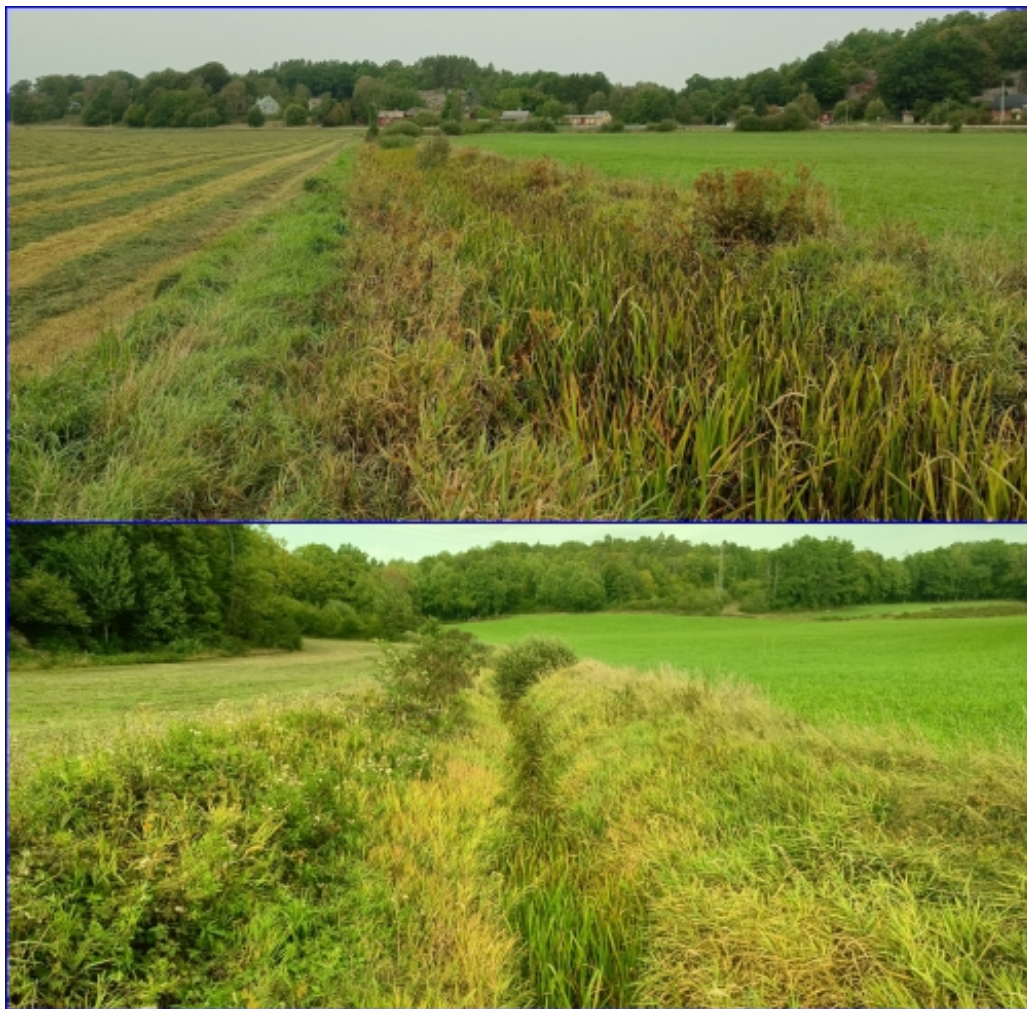
Flera sträckor som rinner genom jordbruksmark uppvisar en avsaknad av kantzoner. Det är längs flera sträckor tydligt att man med jämna mellanrum röjer bort den vegetation i form av buskar och träd som börjar att etablera sig. Kantzoner i åkermarker kan bidra med funktioner såsom bland annat filtrering av näringsämnen, bidra till minskad tillförsel av humusämnen, minska avrinning och erosion, skapar en buffertzona mellan ytvatten och kemikaliebehandling av åkermark. En annan viktig aspekt är de kan bidra till att reglera vattentemperatur och ljusinsläpp där inte minst det senare vore fördelaktigt då flera sträckor på grund av brist på beskuggning samt näringsläckage vid karteringstillfällena uppvisade en mycket igenväxt fåra. Första steget hade blivit att etablera skyddszoner längs vattendragets kanter där gräs kan etablera sig/besås. Därefter kan buskar och träd planteras. Alternativt hade en naturlig succession kunnat få fortgå genom att man slutat att röja ned vegetation som börjat etablera sig. Klibbal, viden, gråal och glasbjörk är exempel på lämpliga arter som kan bidra till en flerskiktad och funktionell kantzon. Ju bredare skydds/kantzonerna är desto bättre men åtminstone 10 - 15 meter är att rekommendera. Sträckorna 2 och 10 saknade mestadels helt kantzoner på båda sidor. Sträcka 24 saknar kantzon på höger sida. Samtliga av dessa sträckor var vid karteringstillfället kraftigt igenvuxna.

**Figur 11:** Sträcka 2 och 10 saknar mestadels helt kantzoner. Båda sträckorna uppvisade därmed en kraftigt igenväxt fåra under vegetationssäsongen.

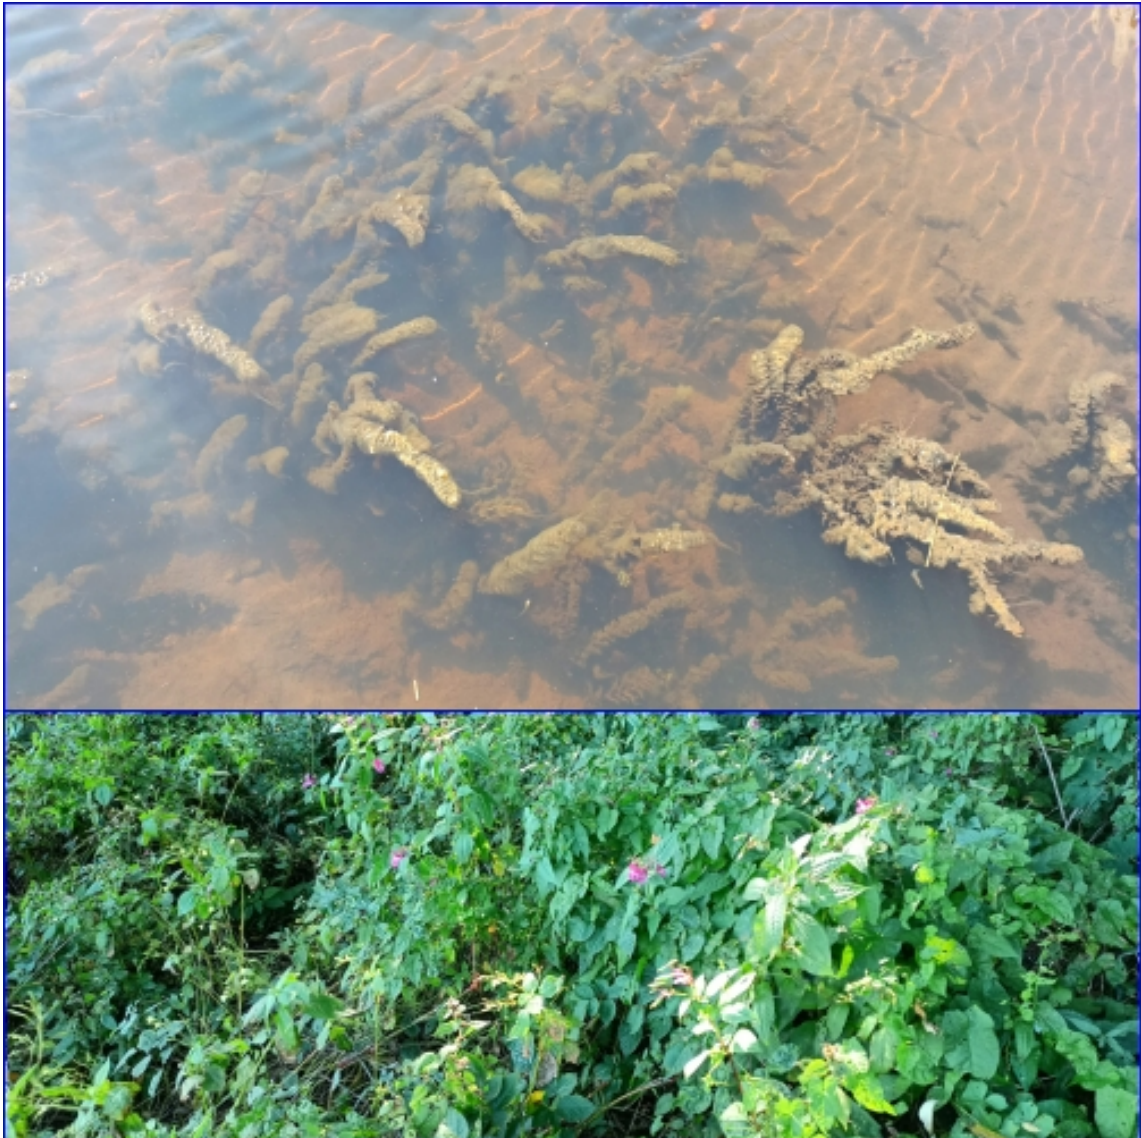
**Figur 13:** Övre bilden visar förekomst av vattenpest (sträcka 2). Undre bilden visar förekomst av jättebalsamin (sträcka 3).

Vattenpest noterades i småbåtshamnen på sträcka 2 och jättebalsamin noterades på flera ställen längs sträcka 2 och 3 (bitvis rikligt). Då spridningen i dagsläget är begränsad till vattendragets 3 första sträckor är det att rekommendera att man överväger att tillta åtgärder mot de förekomster som har noterats. Huruvida arterna på bästa sätt bekämpas bör utredas av expertis inom området.

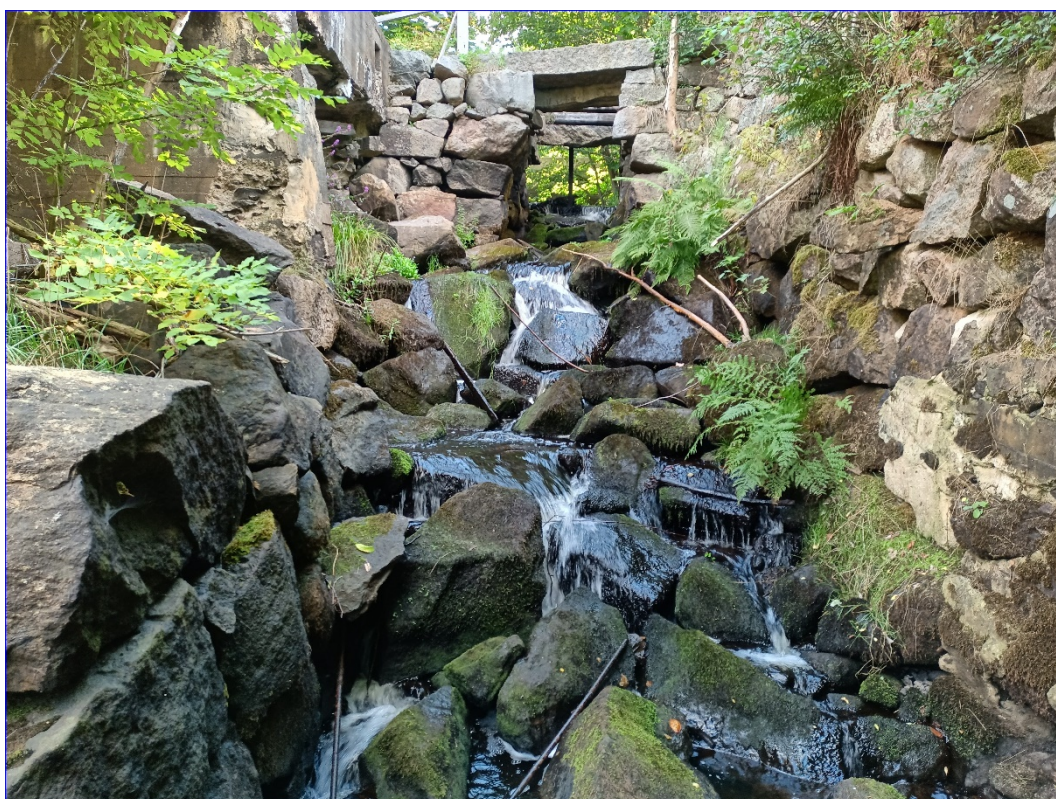
**Figur 16:** Fåran upp till utloppet där dammluckorna tidigare varit belägna saknar pooler och eventuellt hade mindre justeringar med omfördelning av block och sten kunnat möjliggöra en passage för öring.

Det första vandringshindret består av lämningar efter Modala såg och kvarn med stensludd åfåra och vattenrännor som troligen varit en äldre hjulgrav för ett vattenhjul. Regleringsluckor finns inte längre kvar. Kvarnen har funnit sedan 1624 och lämningarna kategoriseras som en övrig kulturhistorisk lämning och området bedöms ha ett visst kulturhistoriskt värde<sup>1</sup>. Det finns sträckor uppströms vandringshindret som utgör öringbiotoper rätt om dessa generellt sett är i behov av biotopvård. Det finns också ett stationärt bestånd av öring uppströms Modala kvarn vilket vittnar om lekmöjligheter<sup>2</sup>. På grund av kulturvärden kan en återställning av miljön bli problematisk. Möjligtvis hade inte allt för stora åtgärder i fåran med omfördelning av block och sten för att skapa fler pooler i fåran upp till intaget kunnat möjliggöra passage för öring. Detta kräver dock närmare undersökningar där hindret bör besökas vid olika flöden för att ytterligare utvärdera möjligheterna. Andra alternativet är att uppföra en fiskväg. Vilken typ av fiskväg som i det här fallet vore lämpligast kräver mer ingående studier av det specifika vandringshindret och dess omgivning, lutningen i omgivande marker är brant.

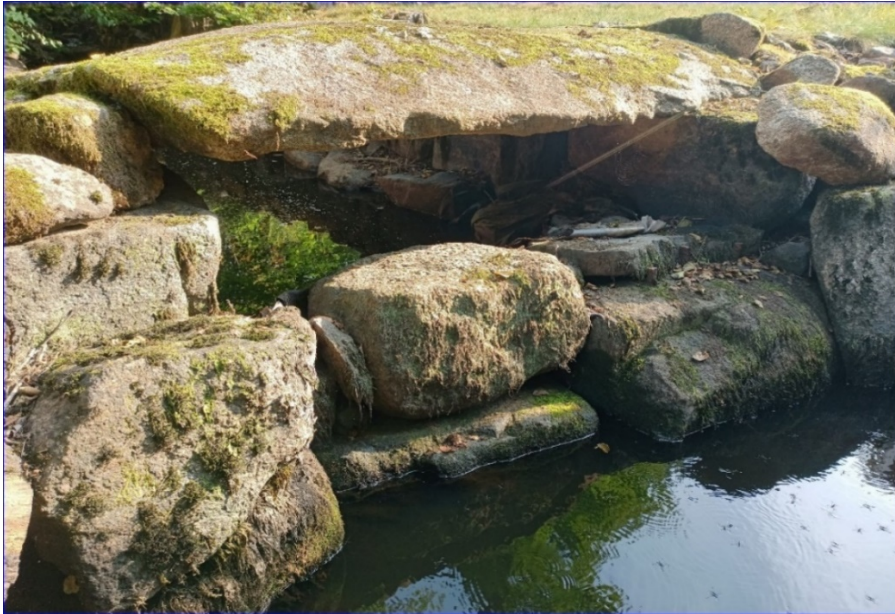
Figur 18: Dämmande block har lagts i vattendraget.

Det sista hindret utgörs enligt markägare rester efter en gammal kvarn. Oklart om något av detta har något kulturminne. Man har lagt upp block som dämmer fåran, antingen för att höja vattennivån uppströms eller för att skapa ett lugnare parti nedströms då det ser ut som om man har en privat badplats här. Rekommenderas att man omfördelar blocken på ett sätt som bidrar till bättre passagemöjligheter för fisk. Samma dämmande effekt kan fås uppströms även med en längre och mindre brant utformad tröskel/bestämmande sektion. Troligtvis har här ursprungligen funnits en naturlig bestämmande sektion vilken i samband med åtgärder hade kunnat återställas.

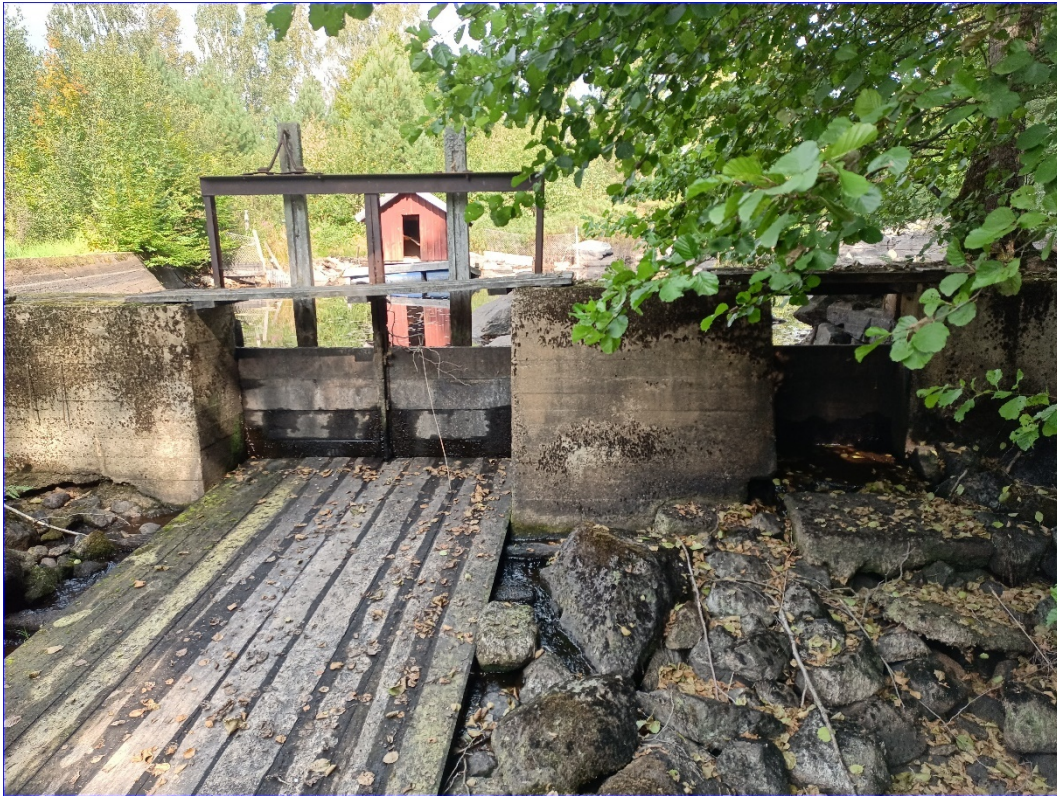
**Figur 19:** Två av de tre utskoven där damluckorna utgör definitiva hinder för öring och mört.

Det sista vandringshindret på den karterade sträckan utgörs av Persgårde som är benämnt som saltkvarn första gången 1720 och som senare övergick till sågverksamhet. Drevs av vattenfall om 2,75 meter från Treasjön som lämnade drivkraft under fyra månader. Sågen var i drift fram till 2010 och används idag för husbehovssågning<sup>1</sup>. Dämme med 3 utskov och regleringsluckor utgör definitiva vandringshinder för öring och mört. Sammantaget har platsen ett kulturhistoriskt värde<sup>1</sup>. Den mest effektiva åtgärden ur både fiskvandrings och kostnadsperspektiv vore att riva ut dämnet och återställa den bestämmande sektionen. Det är tvivelaktigt om regleringen kan anses vara försvarbar i dagens läge med tanke på att knappt någon verksamhet bedrivs längre, dock föreligger ovan nämnda kulturhistoriska värden och man bör här undersöka möjligheterna för åtgärder. Andra alternativet är att uppföra en fiskväg. Vilken typ av fiskväg som i det här fallet kan anses vara lämpligast kräver mer ingående studier av det specifika vandringshindret och dess omgivningar. I samband med åtgärder kräves en efterforskning gällande kulturminnen men också en analys om påverkan nedströms, då en lång vattendragssträcka nedströms mot Norra öllesjön utgörs av limniska nyckelbiotoper i form av alluviala lövskogar.

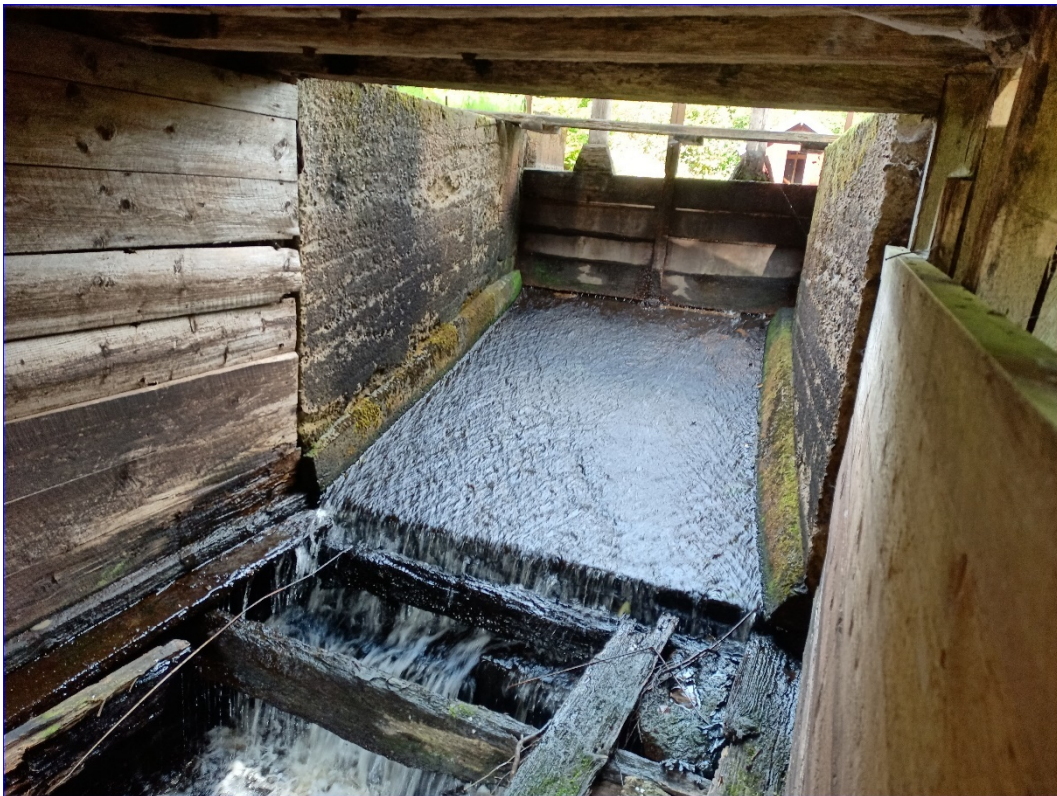
**Figur 20:** Det tredje utskovet som har tidigare har lett till kvarnhjulet vilket idag ej längre finns kvar.

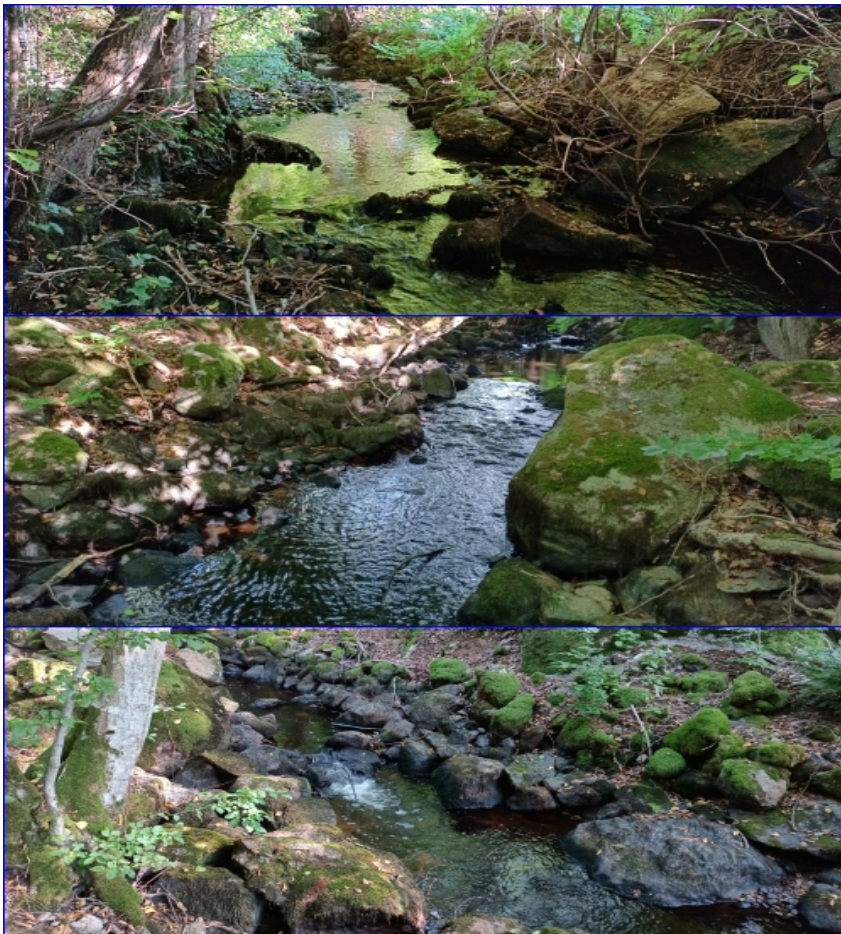
**Figur 21:** Exempel på sträckor i behov av biotopvård. Uppifrån och ned: Sträcka 2, 16, 36.

Biotopvårdande åtgärder där man återför block och sten till fåran kan vara ett nästa steg gällande lämpliga åtgärder när man efterhand har åtgärdat vandringshinder. Flera sträckor är i behov av biotopvård inte minst för fisk och fauna men också för att återföra energiförbrukande strukturer till fåran och på så sätt minska erosion nedströms och verka positivt för vattendragets vattenhushållande förmåga. Flera av sträckorna verkar också som bestämmande sektioner för TB sträckor som generellt sett uppvisar kraftigt sänkta basnivåer. Biotopvård och återställande av SB sträckor hade därmed kunnat bidra till att höja basnivåer på sträckor där vattendraget rinner genom finkorniga sediment. Åtgärderna hade kunnat utföras i takt med att fiskvandring möjliggörs vid definitiva vandringshinder för öring och i samband med att mer fisk hade kunnat nå nya lekrområden, men detta är inte nödvändigt. Biotopvård vore oavsett gynnsamt för vattendraget och inte minst för den vattenhushållande förmågan. Nedanstående tabell listar en lämplig ordning i samband med åtgärdade vandringshinder.
