**Biotopkartering i Gillerån, Kølån och biflöden  
till Ammerån  
Länsstyrelsen Jämtlands län**

**Titel:** Biotopkartering i Gillerån, Kølån och biflöden till Amerån

**Datum:** 2020-02-28

**Uppdragsgivare:** Länsstyrelsen Jämtlands län

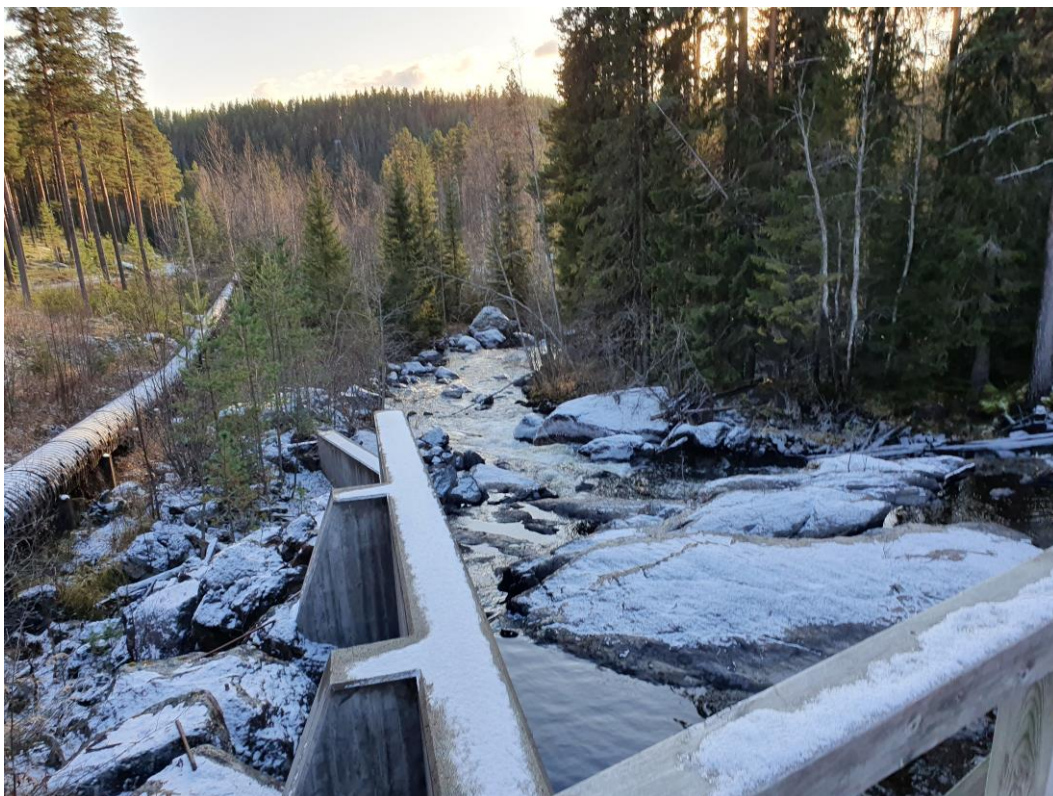
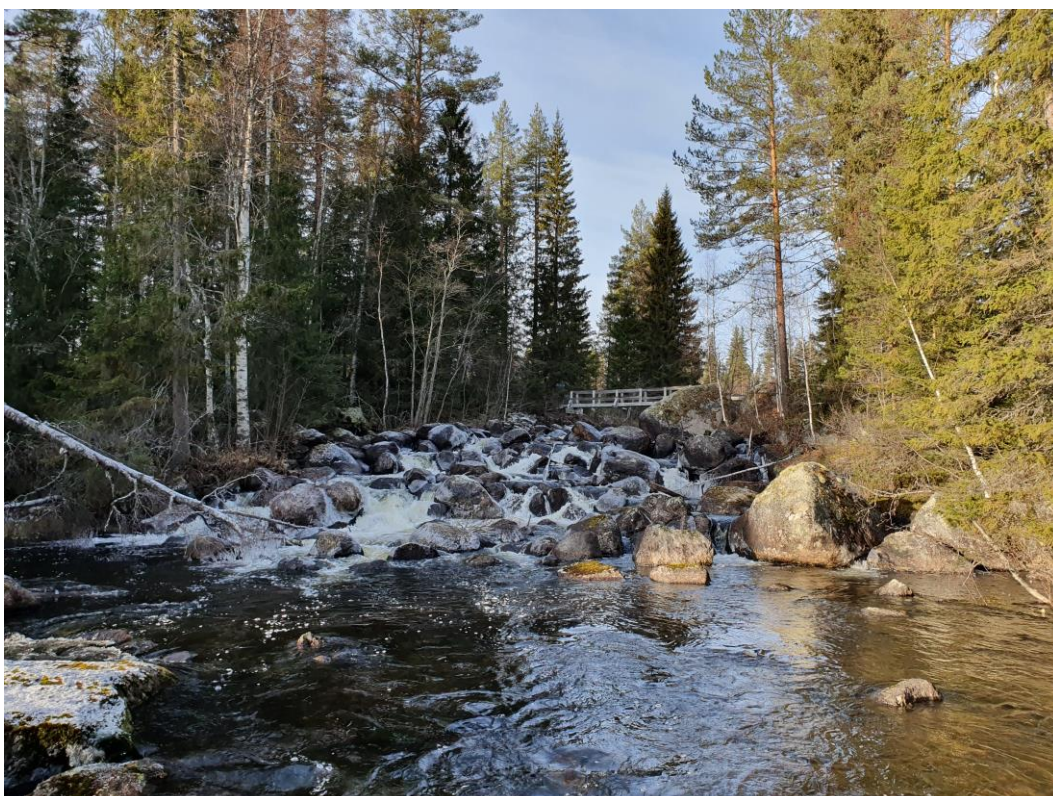
I Gillerån påträffades 2 vandringshinder, ett av dessa är Högforsens kraftstation och det andra är en forssträcka som troligtvis har fungerat som en flottningsdamm en gång i tiden (fig. 2 och 3). Trots att vattendraget är rensat så bedöms det finnas relativt gott om uppväxtmiljöer för öring, detta beror på att stora delar av de sträckorna i nedre delen av vattendraget där botten består av finare material huserar rikligt med död ved. Mycket av detta är stockar som är kvar sedan flottningen. Omkring 49 % bedömdes som tämligen god biotop för uppväxt (klass 2) och 22 % av vattendraget klassades som tämligen god biotop för öringlek (klass 2).

*Figur 4. Fotot ovan visar området nedströms Högforsens kraftverk (vh 1), foto nedan är en blockrik sträcka som är bedömd som ett partiellt vandringshinder (vh 2).*

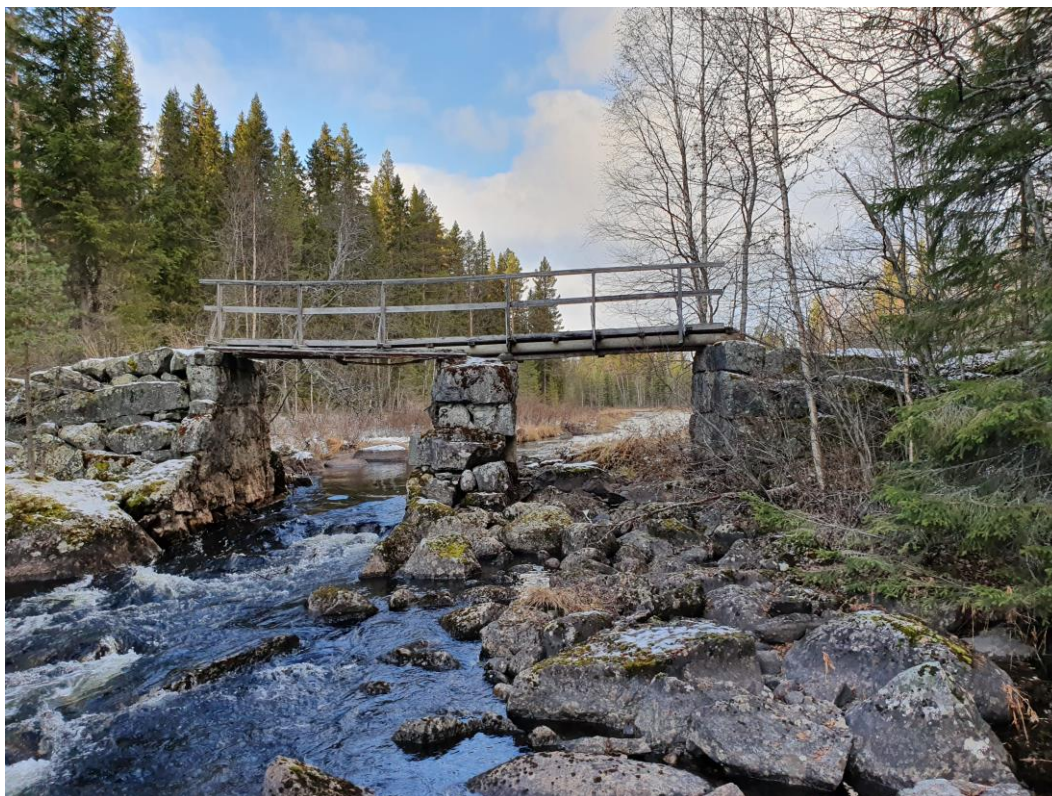
Figur 5. Västmansdammen som tidigare var en viktig damm för flottningen.

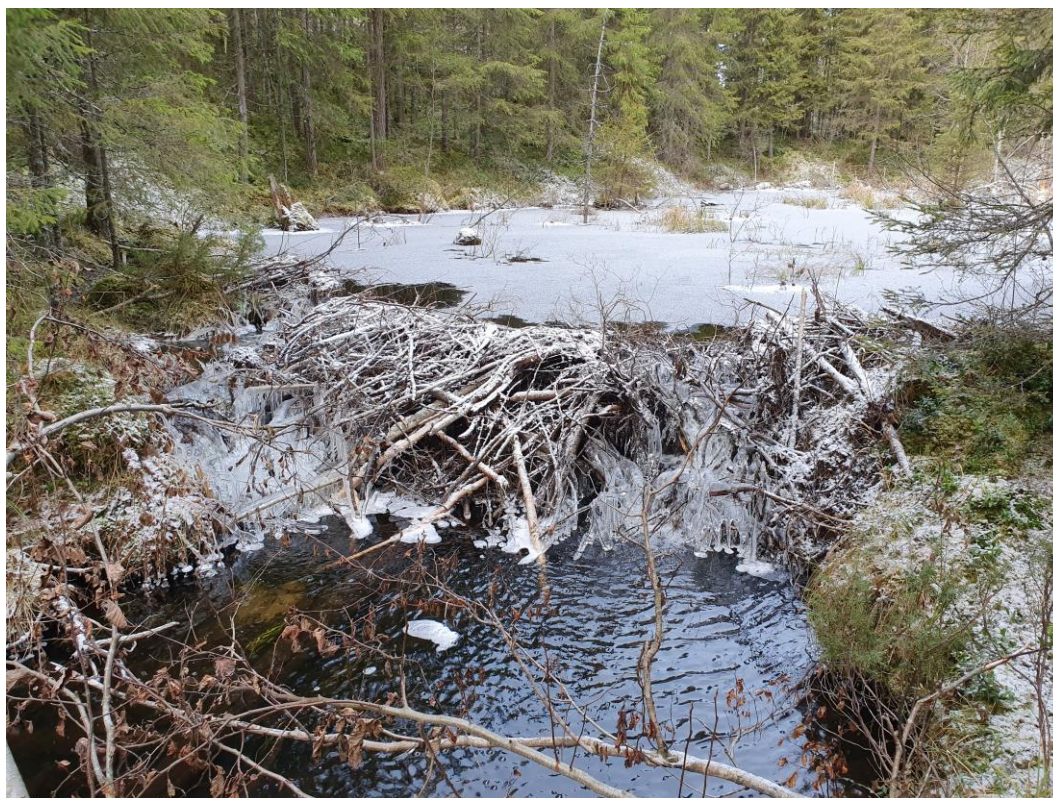
Figur 7. En stor bäverdamm i Gammelbodsbacken som utgör vandringshinder och är svårt att passera för både mört och öring (vh 1).

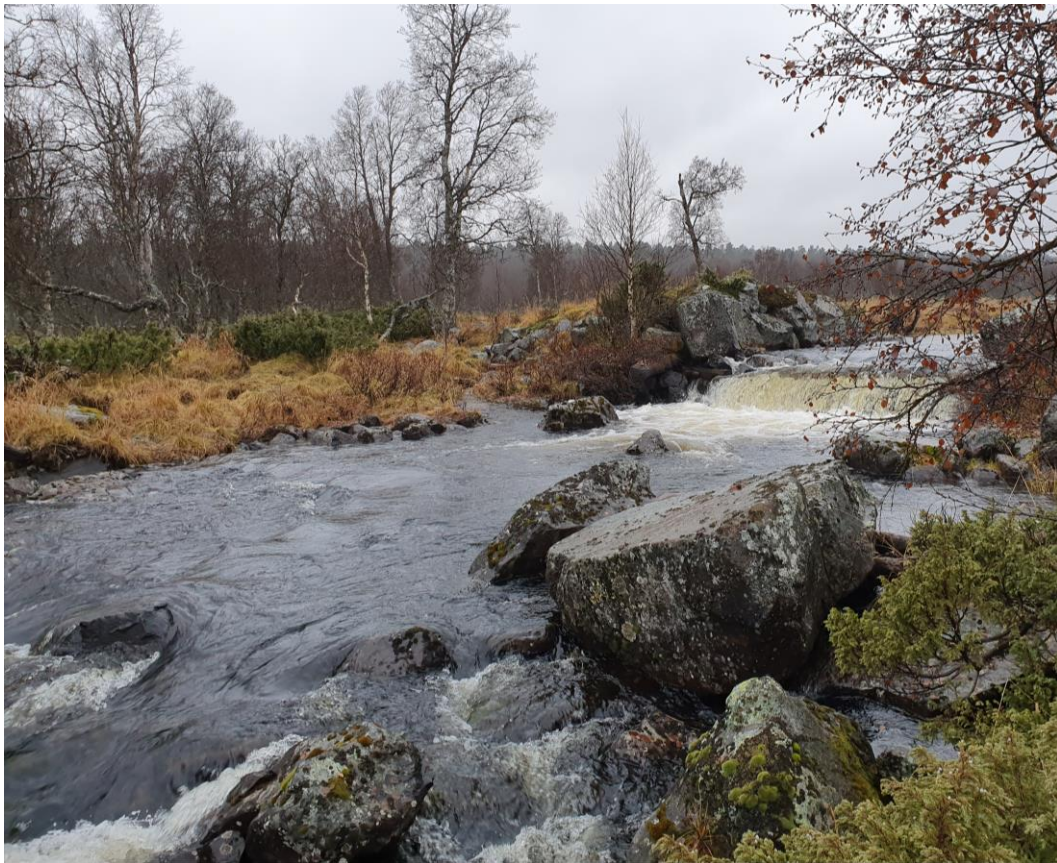
I Kölån påträffades 2 vandringshinder, dessa utgjordes av två dämmen som idag inte är i bruk. (fig. 10 och 11). Möjligheten för fisk att röra sig i vattendraget är relativt stor och de vandringshinder som finns är lätta att åtgärda. Av de dryga 52 hektar vattendrag som Kölån utgör, är omkring hälften bra eller

Figur 13. Ovan vandringshinder 1 i Kølån och nedan sträcka 31

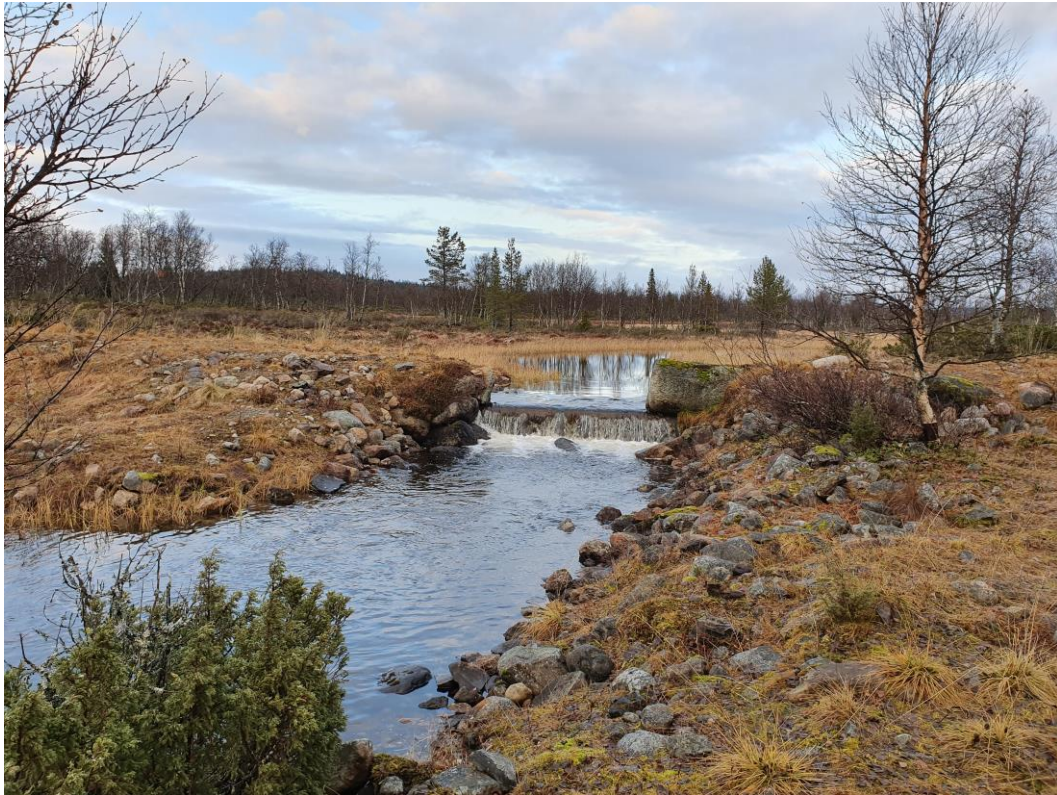
*Figur 14. Ovan vandringshinder 2 och nedan sträcka 38.*

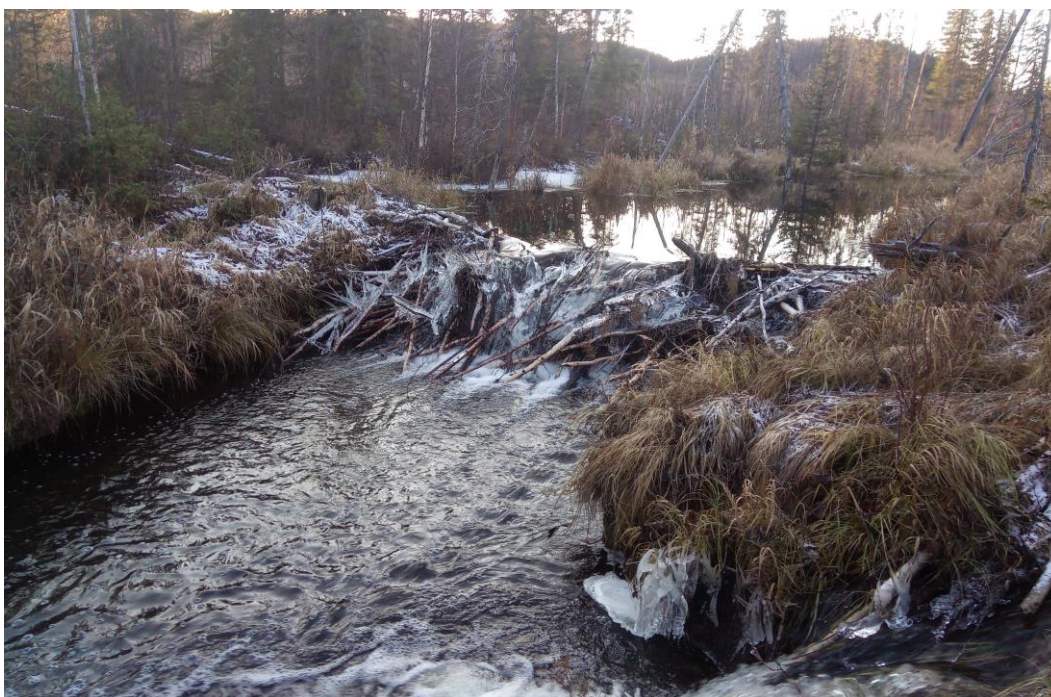
*Figur 22. Vandringshinder i form av ett bäverdämme som dämt upp en relativt stor yta i Måln.*

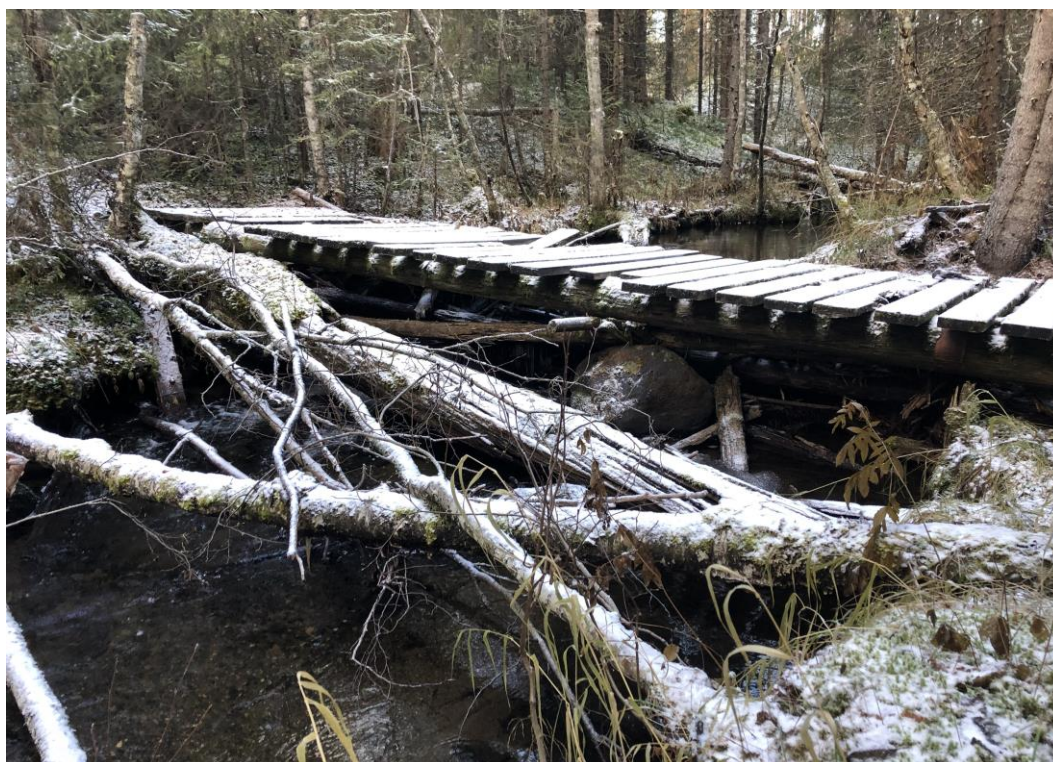
Figur 25. En gångbro med ett osäkert vandringshinder undertill. Både uppströms och nedströms bron ligger ansamlad död ved. Det är oklart om detta är orsakat av bäver eller om död ved ansamlats av sig självt. Graden av passerbarhet för öring är också svårbedömd. Vid karteringen bedömdes detta vara ett partiellt vandringshinder för öring.

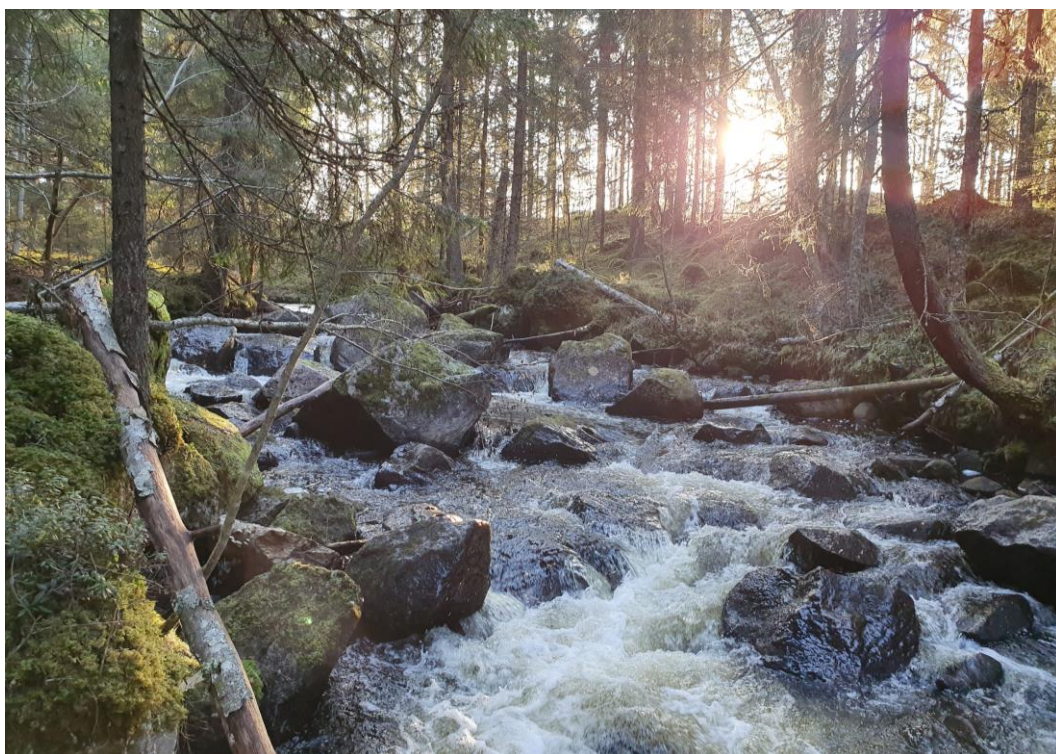
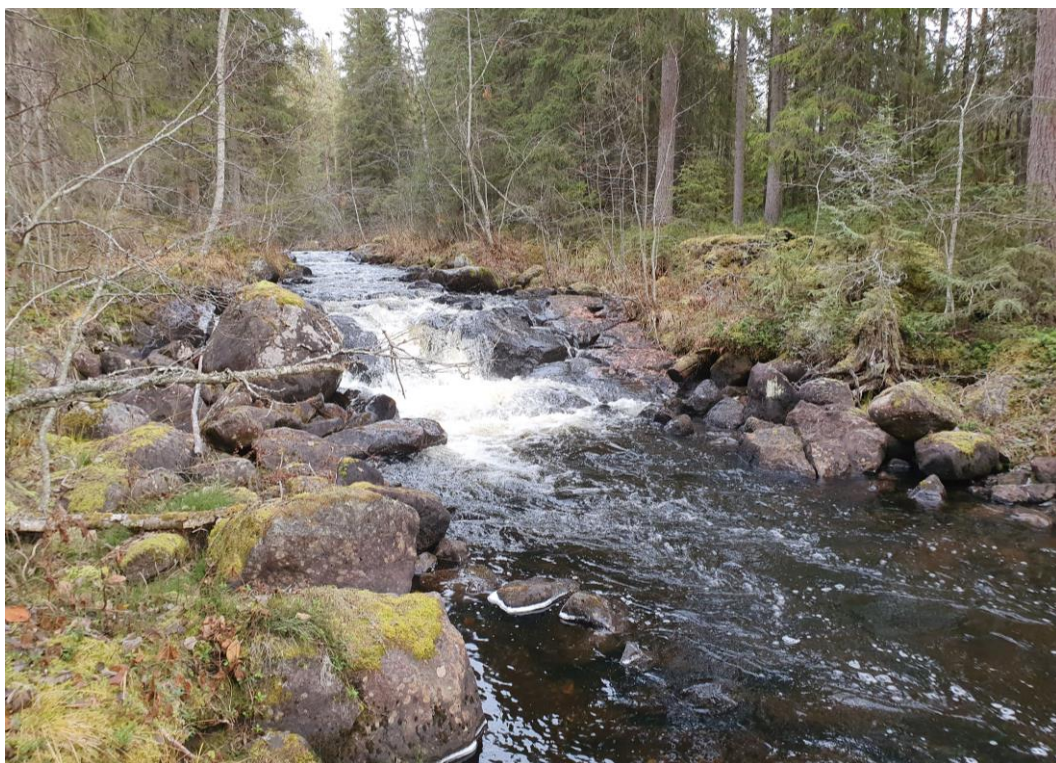
*Figur 29. Bilden ovan är sträcka 1 i Färsån och bilden nedan en typisk rensad B1 sträcka (str 2).*

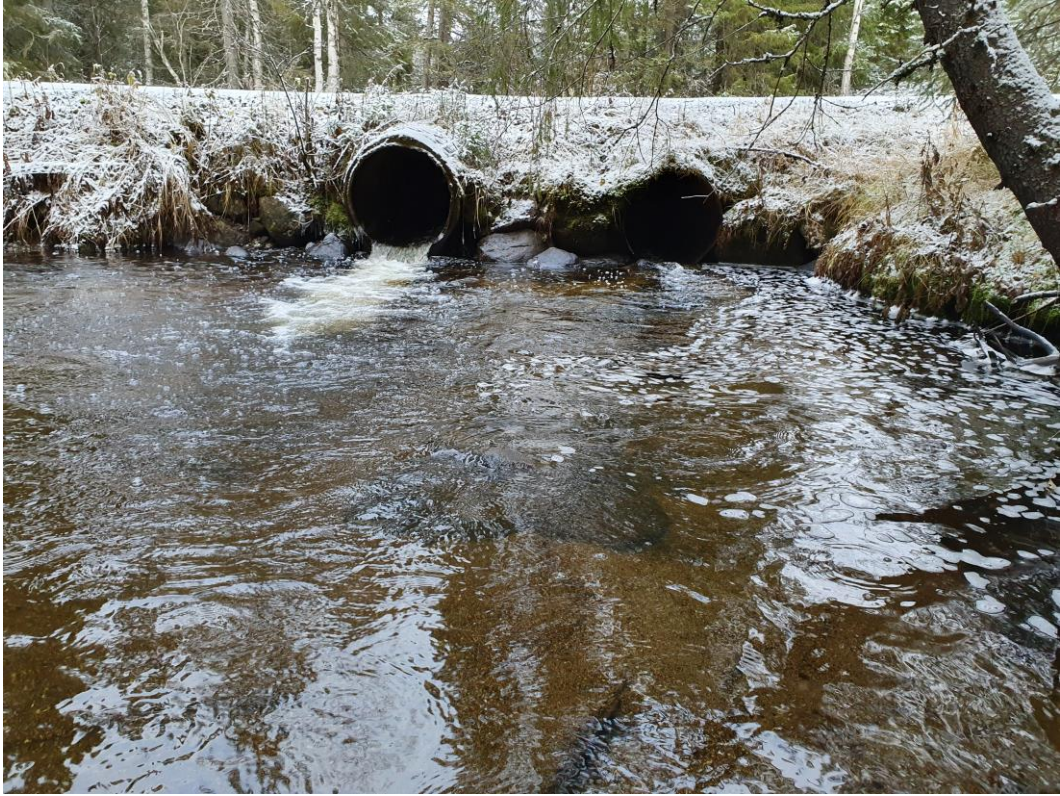
*Figur 30. Denna vägtrumma är vandringshinder nummer 6. Trumman är bedömd till ett partiellt hinder för öring.*

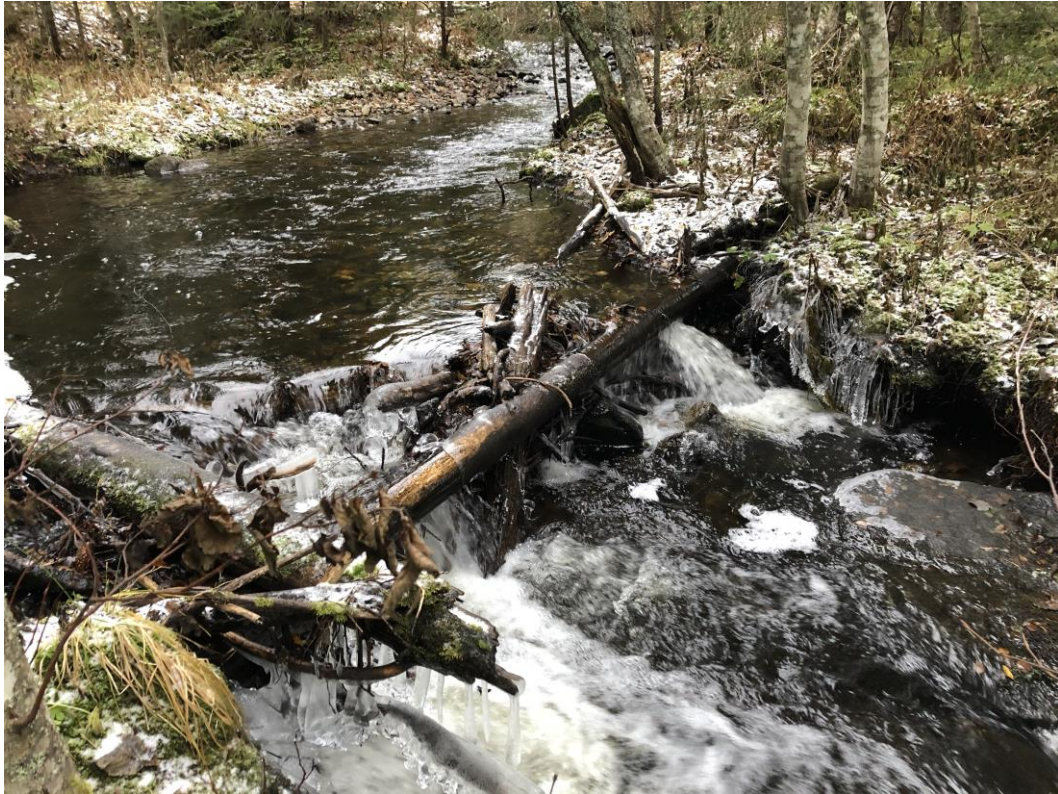
*Figur 37. Ett av sex vandringshinder i Eldsjöbäcken. Detta bedöms vara naturligt och partiellt för både öring och mört.*
