Biotopkartering av Genevadsåns vattensystem

Länsstyrelsen i Hallands län

Meddelande 2020:07

NaturFokus AB

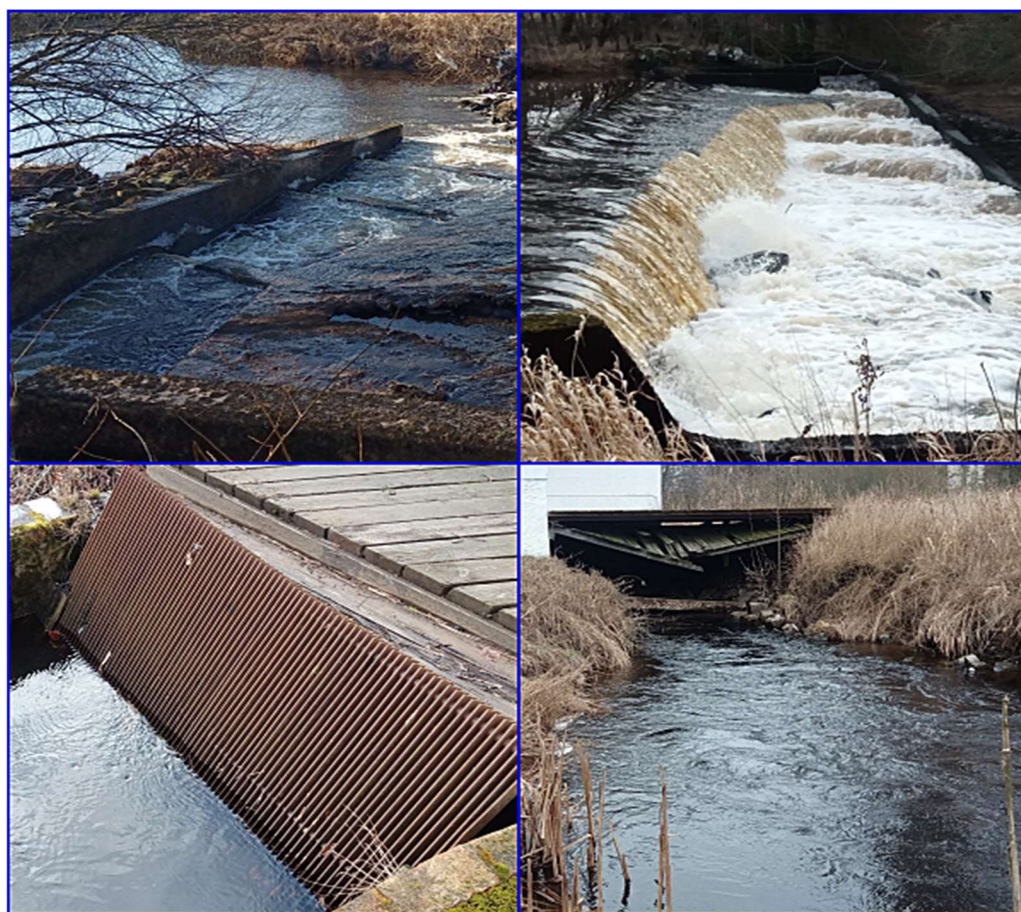
Nr	Typ av hinder	Fallhöjd (m)	Passerbarhet öring	Passerbarhet mört	X	Y
1	Övrigt hinder	1,75	Partiellt	Partiellt	6271503	375872

Figur 4: Bilder från Tönnersa kvarn i Genevadsån. Ovan till vänster: Laxtrappa. Ovan till höger: Fallet samt laxtrappa. Nederst till vänster: Fingringar innan turbiner. Nederst till höger: Fåra till turbiner.

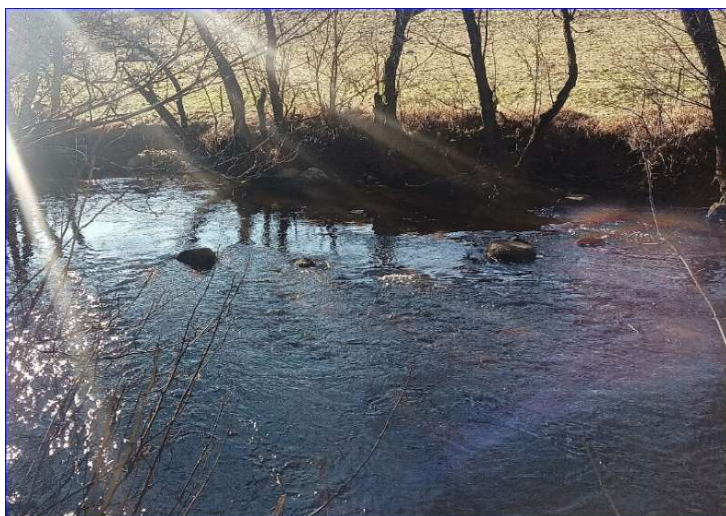
Biotoperna för öringlek bedömdes vara Möjliga men inte goda (klass 1) i 23 % av vattendraget, resten ansågs vara Inte lämpligt/saknas (klass 0). Vattendraget är av naturlig TB typ och saknar generellt substrat, men vissa sträckor har eroderat ner till sten/grusbotten där lek skulle kunna vara möjlig (*figur 6*).

Figur 6: Sträcka som har eroderat ned till sten/grusbotten och därmed uppvisar strukturer och material som skulle kunna fungera för laxfiskars lek (sträcka 3).

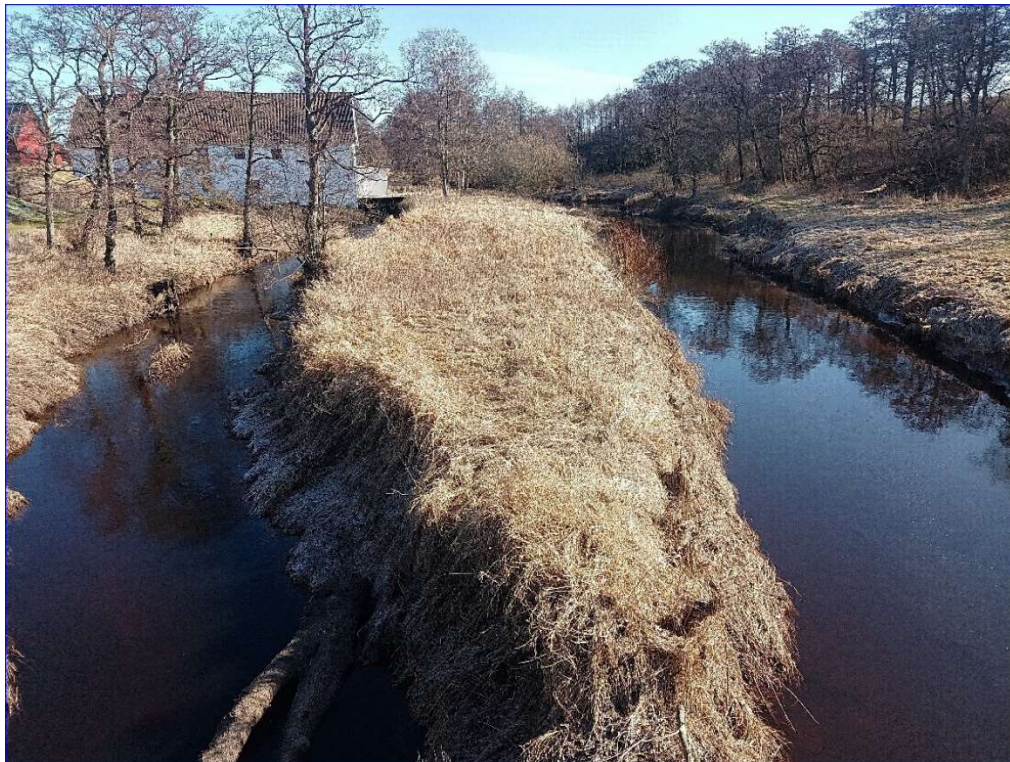
Figur 10: Sträcka 6 nedströms Tönnersa kvarn är omgrävd och uppdelad i två fåror varav den ena leds genom kraftverket.

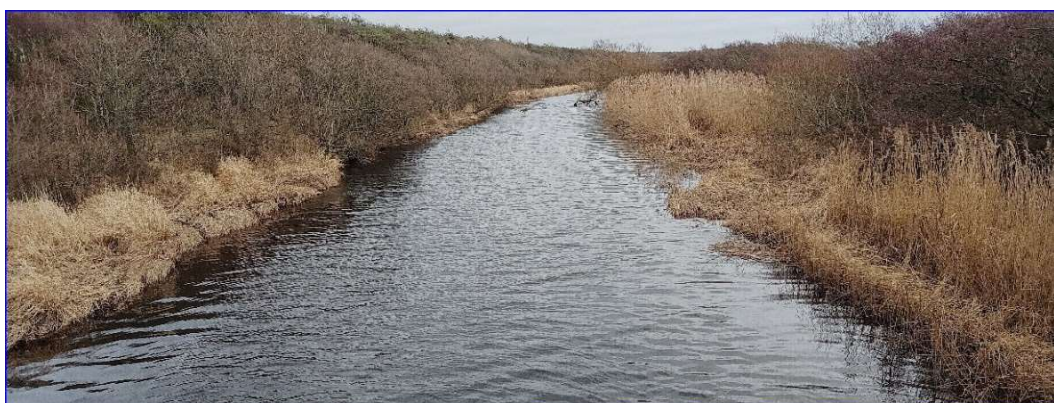
Figur 12: Sträcka 1 längst söderut vid mynningen i Gullbranna naturreservat. Notera den rikliga förekomsten av bladvass.

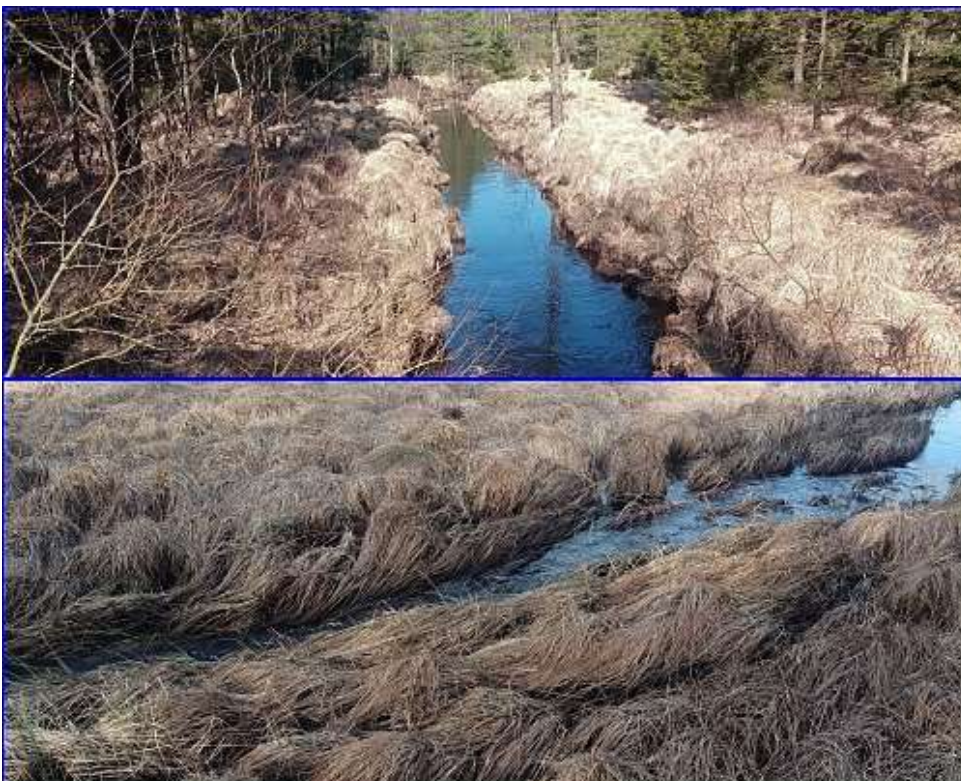
Figur 25: Vattendragets övre delar består framför allt av torvmarker. Översta bilden visar omgrävd och rätad sträcka med kraftigt sänkt basnivå (sträcka 58). Nedre bilden visar en sträcka i balans (sträcka 63).

I Genevadsån/Brostorpsåns nordliga delar där vattendraget mestadels rinner genom torvmark hade det varit lämpligt att fokusera på att på sikt återställa basnivån på de sträckor som har blivit påverkade. Utöver att vattendraget i de här delarna till stor del har rätats och grävs om så har även flera bestämmande sektioner rensats. Genom att återställa dessa kommer basnivån att höjas och fåran kommer på sikt att återgå till mera naturliga förhållanden med större översvämningssytor. För en total återställning hade det troligtvis även varit nödvändigt att åtgärda och dämna en del grävda avvattningsdiken.

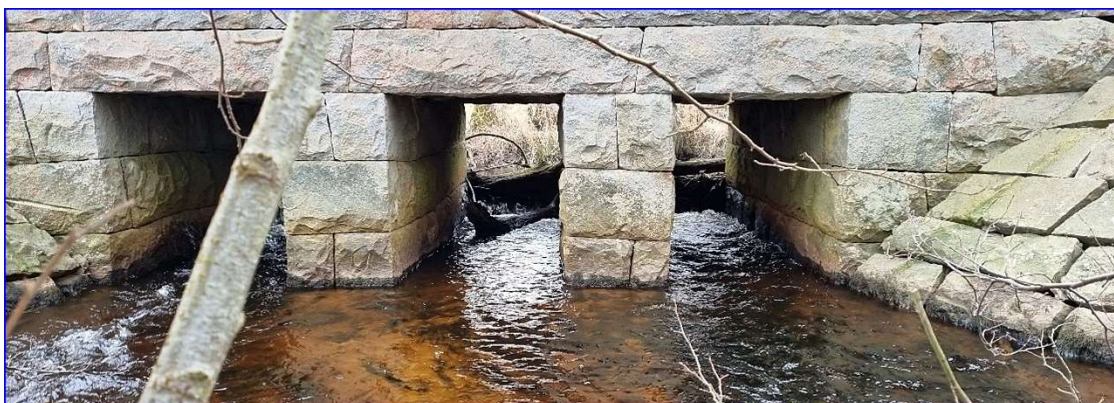
Figur 30: Vandringshinder 1 en stock som fastnad vid en vägbro, inget definitivt hinder för någon fiskart.

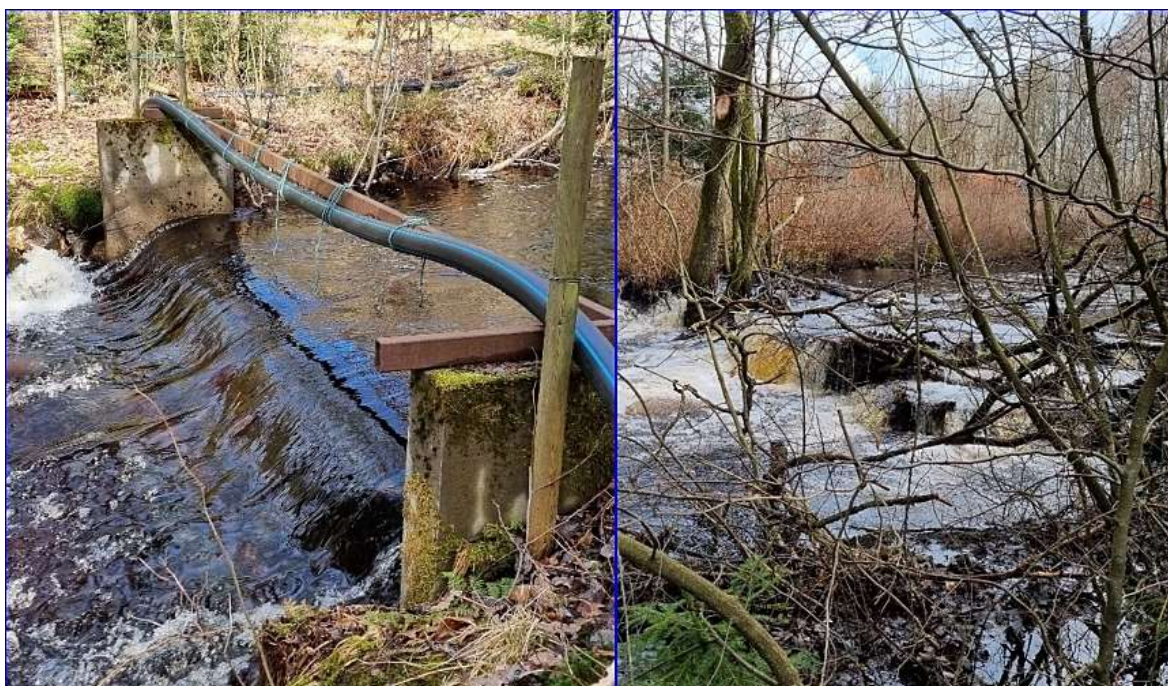
Figur 31: Vandringshinder 3 bilden till vänster och vandringshinder 4 bilden till höger. Dessa två vandringshinder ligger ca 30 meter ifrån varandra. Inget av dem utgör definitiva hinder för fisk då det finns fåror runt hindren vid medel- och högvattenflöde.

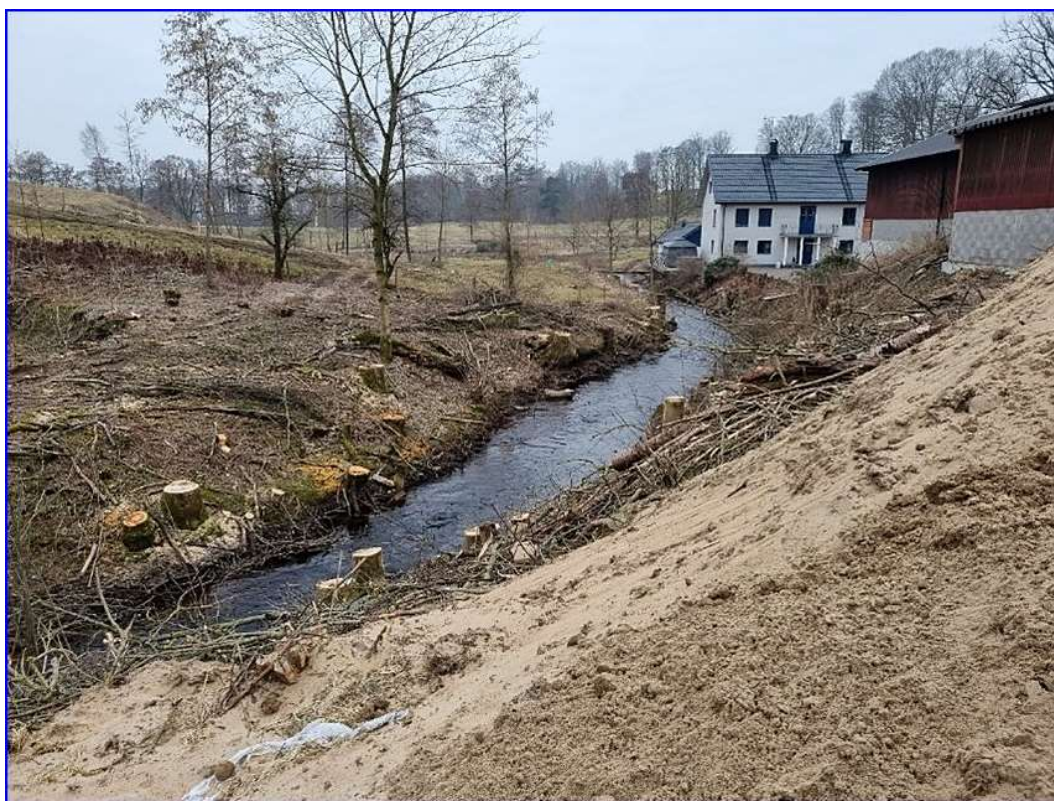
Figur 35: Rensad sträcka som är lämplig för biotopvård (sträcka 9).

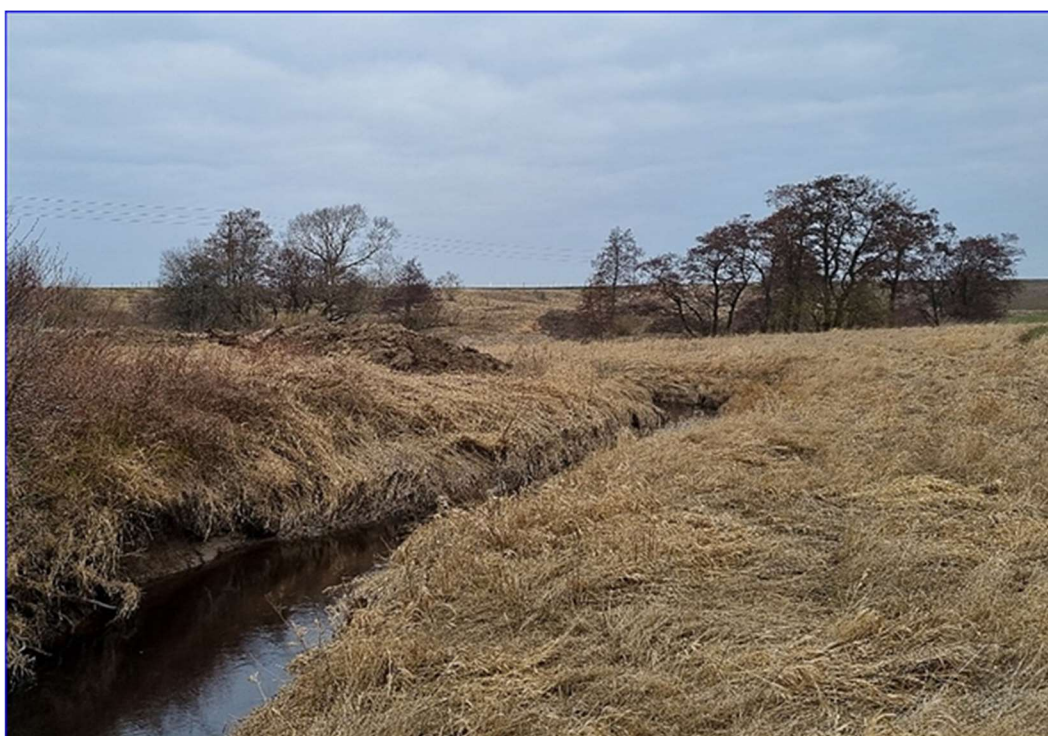
Figur 36: Sträckor 1 - 8 uppvisa homogena karaktärer med en nederoderad fåra och saknar i de flesta fall stabila svämplan. Genom att återställa vissa bestämmande sektioner så skulle flera svämplan över tid kunna återskapas.

Utöver vandringshinder och biotopvård så råder det en generell brist på svämplan vilket främst berör sträckorna 1–9. Genom att återskapa bestämmande sektioner som en gång tagits bort kan basnivån höjas och på sikt kan vissa svämplan återskapas. En annan sak som påverkar vattendraget mycket är den stora mängden täckdiken som återfinns. Vattendraget uppvisar ytterst få naturliga biflöden som inte är kuverterade eller täckdikade. Ovanstående medför att vattennivåerna kan svänga onaturligt fort från högt till lågt vilket kan resultera i både översvämningar och uttorkningar.

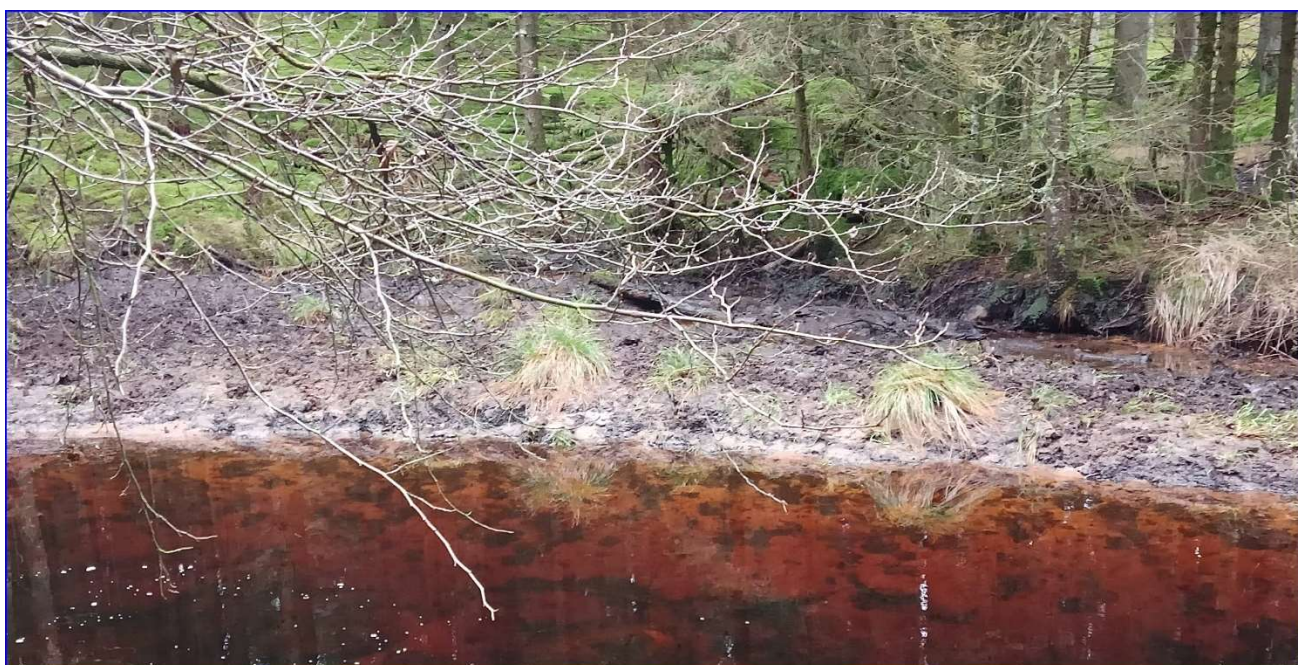
Figur 40: Exempel på nyckelbiotop i Alslövsån: Öppna stränder.

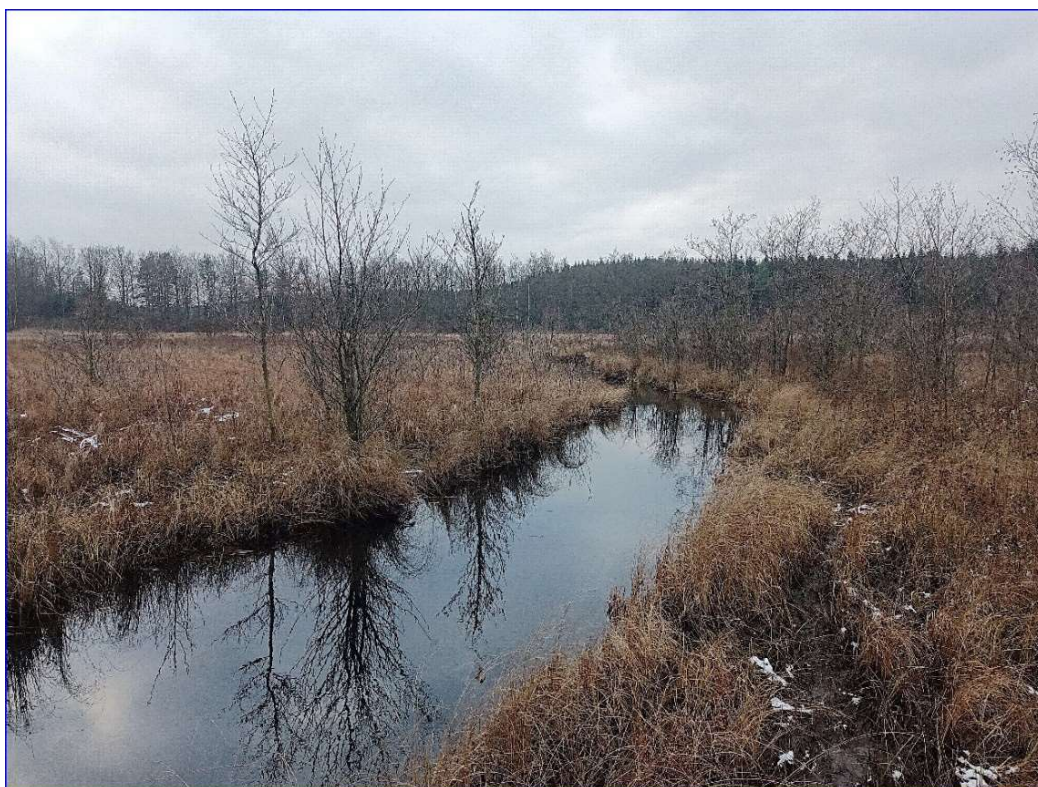
Sträcka 1 som rinner genom torvmark uppvisar naturliga förhållanden och sträcka 5 är endast försiktigt rensad.

Figur 43: Sträcka 1 som går genom torvmark uppvisar stabila förhållanden.

I övrigt så är det mycket viktigt att torv/våtmarkerna runt sträcka 1 norr om Rockesjön inte påverkas i framtiden. Dessa utgör även nyckelbiotop i form av utströmningskälla för flera vattendrag. De fungerar också som en säkerhetsventil med en kapacitet att stabilisera höga flöden och utgör även viktiga miljöer och ekosystem för diverse växt och djurarter knutna till våtmarker.

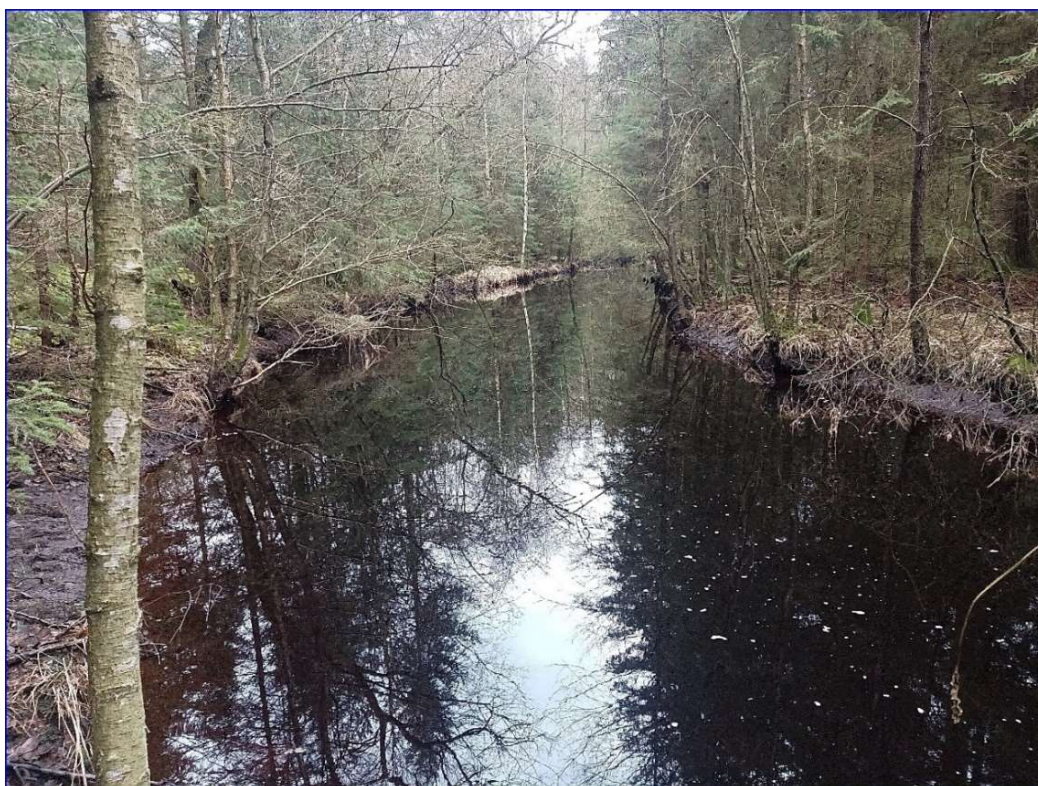
En trolig rätning av sträcka 2 samt rensning av sträcka 3 har skapat en högre flödeseffekt än normalt vilket har lett till att Ex sträckor uppströms har eroderat ned till stenbotten och därför idag kategoriseras som Bx sträckor (sträcka 4 och 6). När bottenerosionen inte har kunnat fortsätta på grund av armerad botten ser vi idag mest stranderosion och en fas där sekundära svämplan har börjat att utvecklas.

Figur 44: Sträcka 2 är onaturligt rak och saknar tillräckliga svämplan. Sträckan kan ha rätats i samband med skogsbruk.

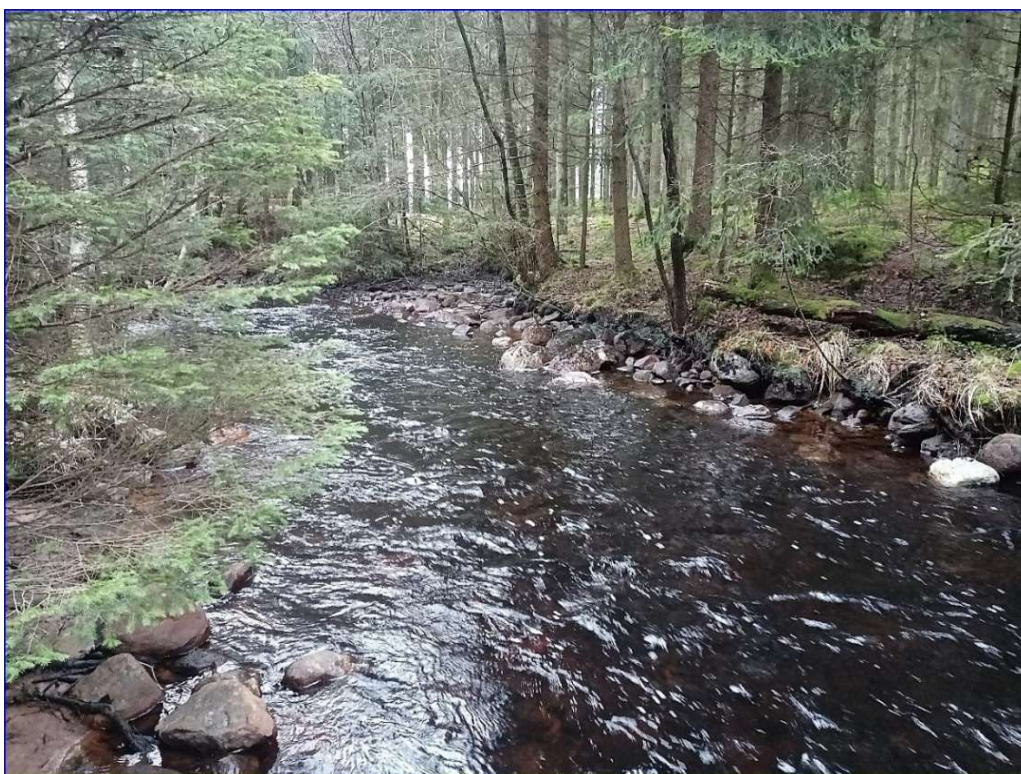
Skogsbruk och uppförande av vägen över sträcka tre har dock inneburit att denna sträcka har utsatts för kraftig rensning och möjligtvis även en kortare rätning/omgrävning av vattendraget vid vägpassagen.

Figur 45: Sträcka 3 och bestämmande sektioner i anslutning till denna har blivit kraftigt rensad och är i behov av biotopvård.

Lämpliga åtgärder vore att utföra biotopvård och återställa bestämmande sektioner i anslutning till sträcka 3 där vattendraget har blivit kraftigt rensat i samband med skogsproduktion och vägbyggnation. Genom att bromsa upp flödes hastigheten med att återföra naturliga strukturer kommer vattendragets påverkade delar att med tiden återgå till mer naturliga förutsättningar igen, förutsatt att en naturlig utveckling får fortskrida. Utrensade block och sten ligger rikligt längs fårans kanter vilket underlättar vid en eventuell biotopvårdsinsats.

Möjligtvis hade man också kunnat tillföra lekmaterial för laxfisk där det kan anses vara lämpligt. Det som eventuellt har funnits har troligtvis spolats bort på grund av rensningen och därefter begravts under sediment nedströms.

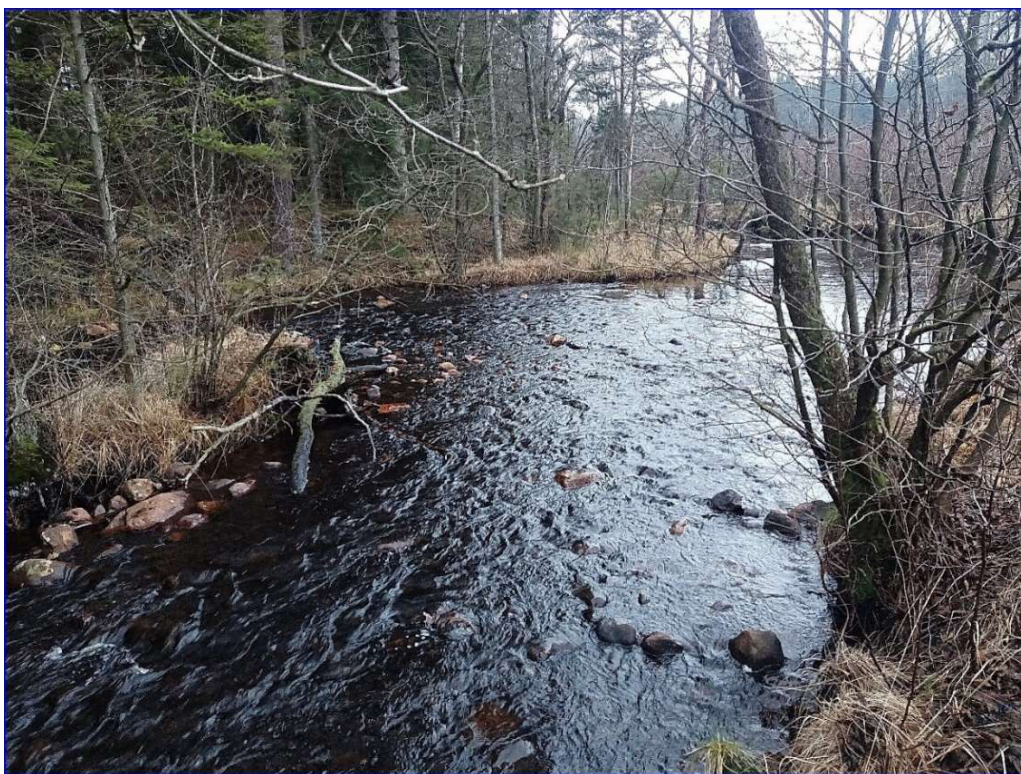
Figur 46: En försiktigt rensad Ct sträcka (sträcka 5) som fortfarande uppvisar för hymotypen typiska riffle- poolkaraktärer och strukturer.

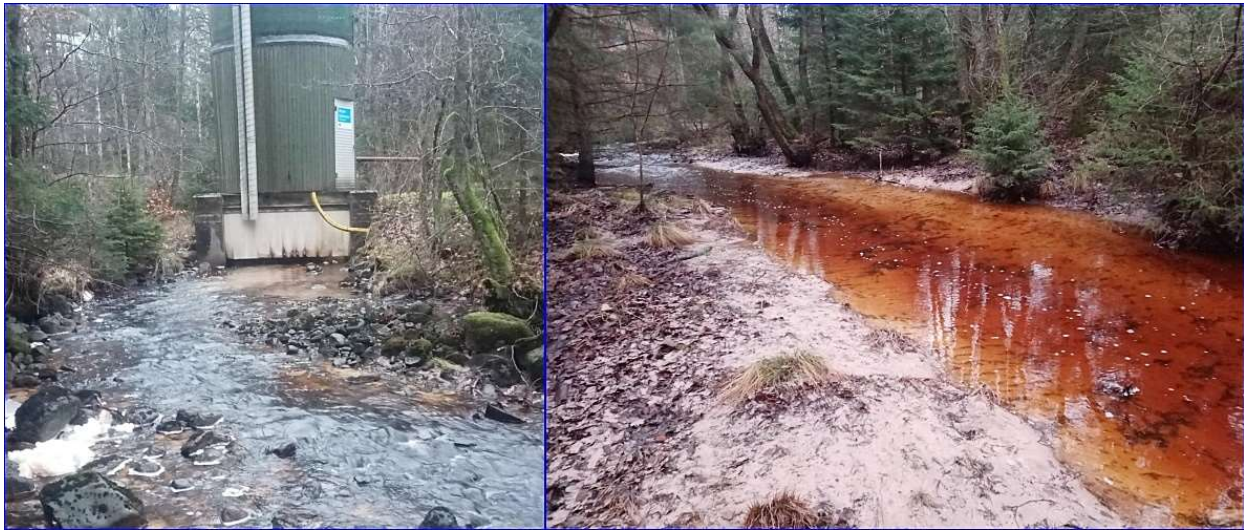
Alslövsån/Börjeån har försetts med en kalkdoserare (Wecantec torrdoserare) som är belägen vid slutet av sträcka 8. Precis nedströms denna är det inte helt oväntat mycket kalk som har ansamlats i sediment och kanter (*figur 50*).

Figur 50: Kalkdoserare i Alslövsån/Börjeån till vänster i bilden. Bilden till höger visar sträckan nedströms doseraren där sedimentation och ansamlingar av kalk är påtaglig.

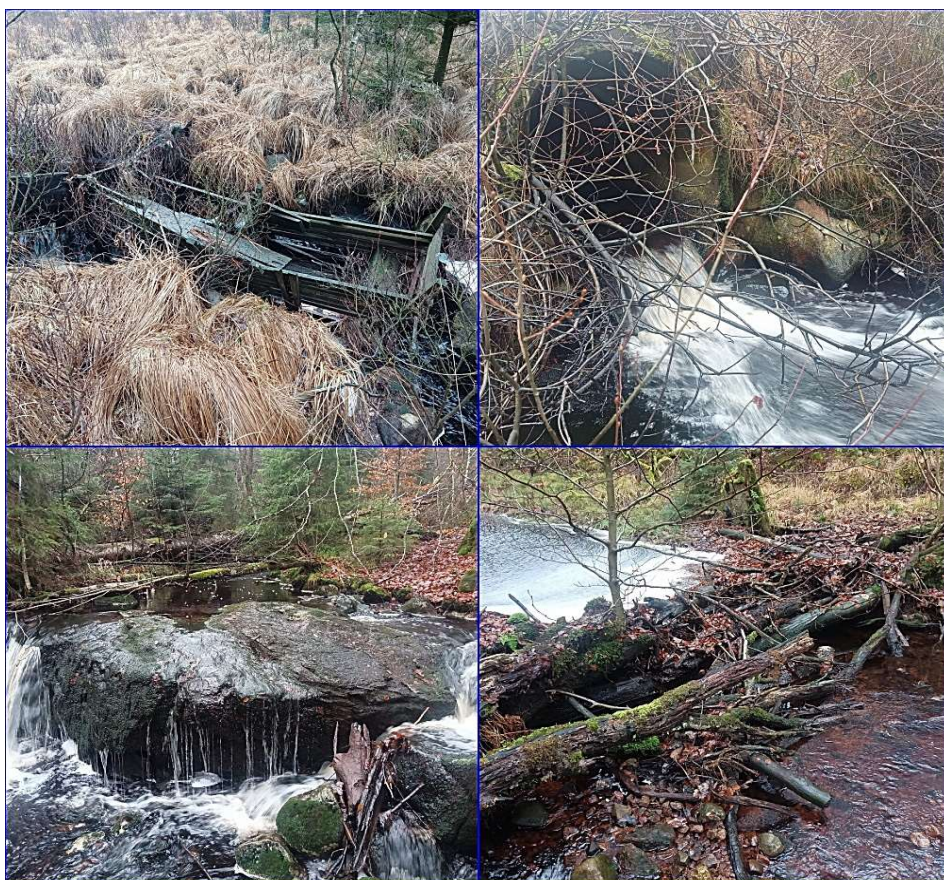
Figur 51: Exempel på vandringshinder i Alslövsån/Börjeån. De två översta bilderna visar två onaturliga vandringshinder i form av ålkista (7) och vägtrumma (6). De två nedre bilderna visar två naturliga vandringshinder i form av klippor (3, delvis naturligt) och död ved (1).

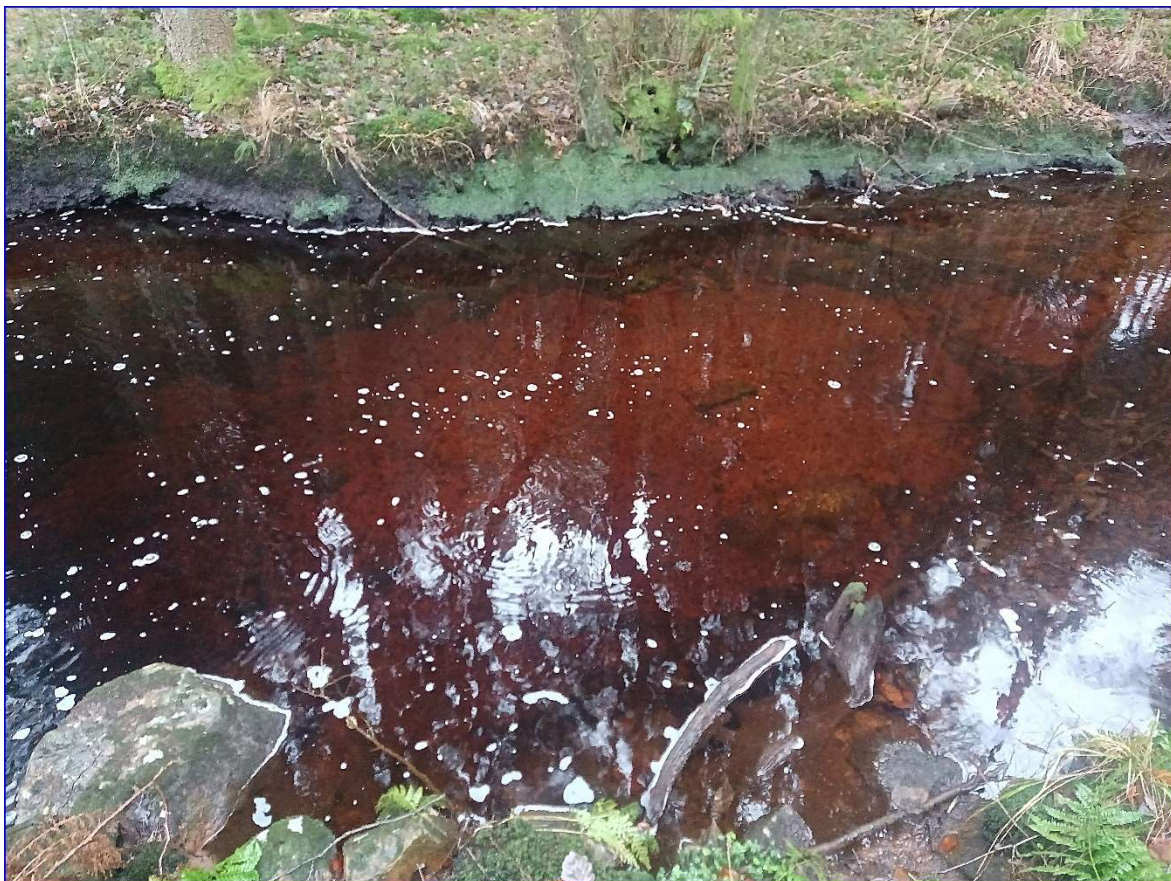
Figur 53: En fin lekbädd för laxfisk (sträcka 16).

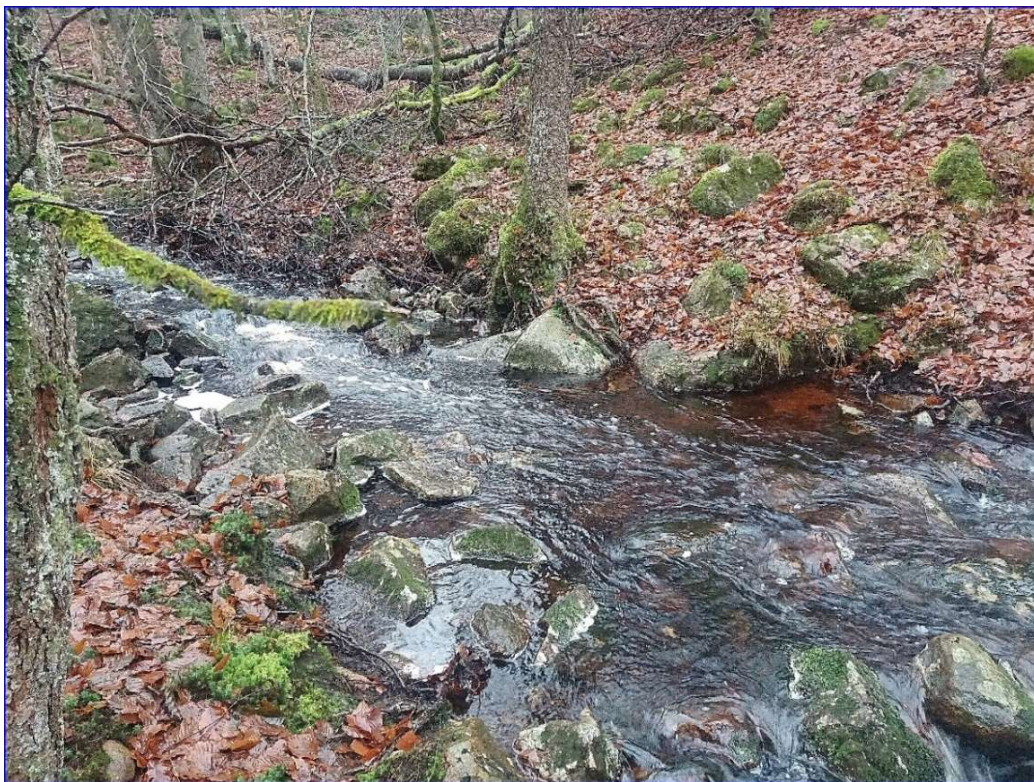
Figur 58: Bk sträcka i bäckravinmiljö där fåran har blivit kraftigt rensad (sträcka 19).

För sträckor nedströms vore biotopvård där man återför naturliga strukturer till fåran den lämpligaste åtgärden. Fokus borde då ligga på kraftigt rensade sträckor och bestämmande sektioner. På sträckor som ursprungligen har gått under kategorin Cx (exempelvis sträcka 5, 12 och 16) hade det varit fördelaktigt att arbeta för att återställa riffle – poolsystemet.

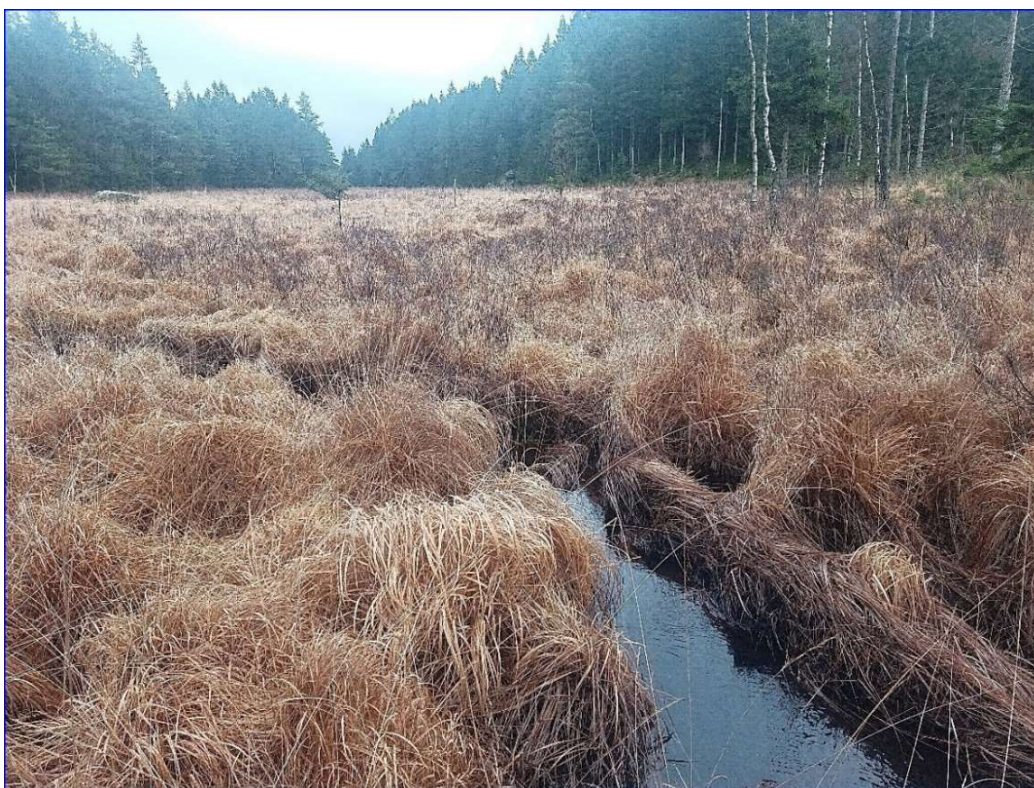
Flera sträckor som klassas som Ex och Tt sträckor visar tydliga tecken på både vertikal och horisontell erosion. De är överfördjupade och har en sänkt basnivå (*se exempelvis figur 59*). Då basnivån sänks och flödeseffekten ökar på grund av rensade sträckor och bestämmande sektioner nedströms, eroderar vattendrag i finkorniga sediment först vertikalt och sedan horisontellt. Flera av ovanstående sträckor uppvisar sekundära svämplan och recenta terrasser vilket påvisar att en anpassning till ett nytt jämviktstillstånd har börjat ske (*se exempelvis figur 60*). Ex sträckor längre ner i vattendraget har i större utsträckning påverkats av sedimentation från eroderade sträckor uppströms, vilket gör att de befinner sig i en process där mer naturliga strukturer sakta håller på att återställas (*exempelvis sträcka 6 och 7*).

Figur 59: Flera Tt sträckor visar tydliga tecken på vertikal erosion och överfördjupning. Bilden visar ett exempel på detta (sträcka 35). Notera den sänkta basnivån och vattendragets onaturligt höga kanter.

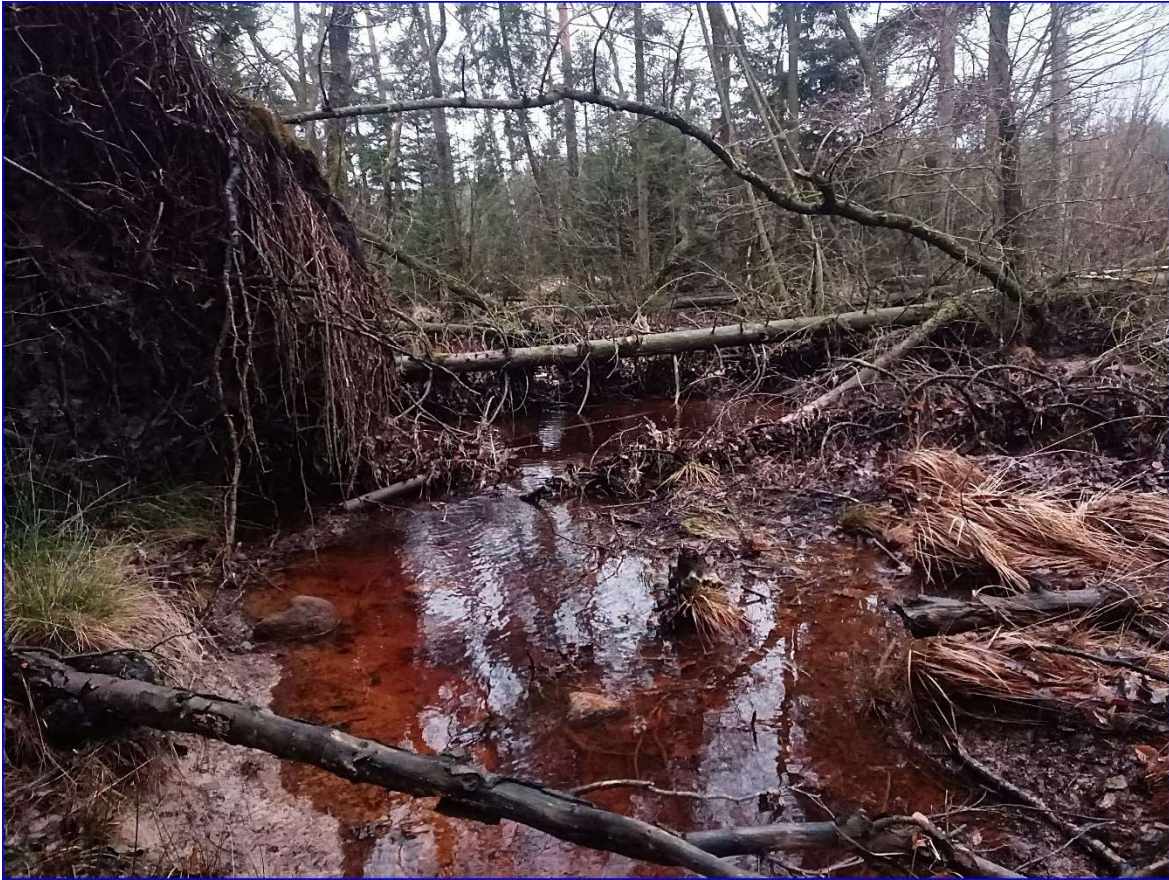
Figur 60: Ovan visar ett typiskt förlopp där en Ex sträcka (sträcka 7) är i en process med att återgå till ett mera naturligt tillstånd. Sedimentationsprocesser bidrar till att bygga upp sekundära svämplan medan stranderosion på motsatt sida skapar en mer meandrande fåra. Stranderosionen resulterar i död ved som tillför viktiga strukturer till vattendraget.

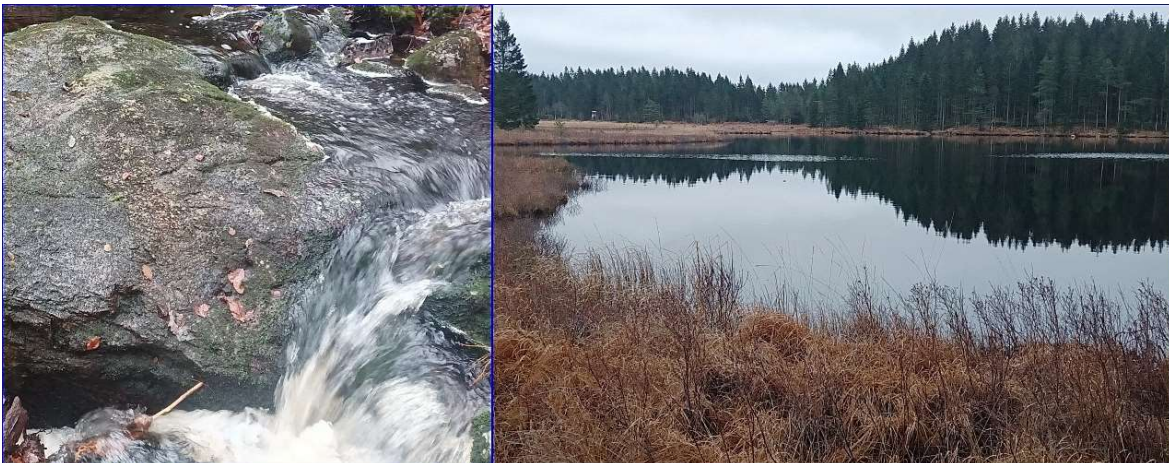
Figur 61: Exempel på nyckelbiotoper i Börjeån. Till vänster: Översilade klippor. Till höger: Källflöde, Börjesjön.

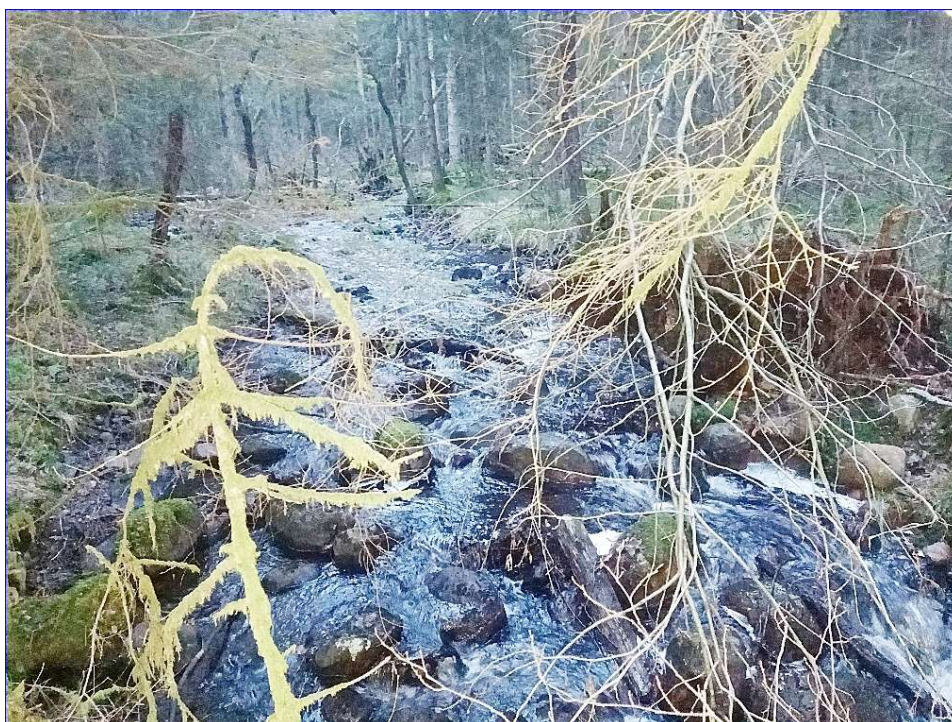
Figur 65: Exempel på nyckelbiotop i Balasjöbäcken (Mynningen – Balasjön): Forsar.

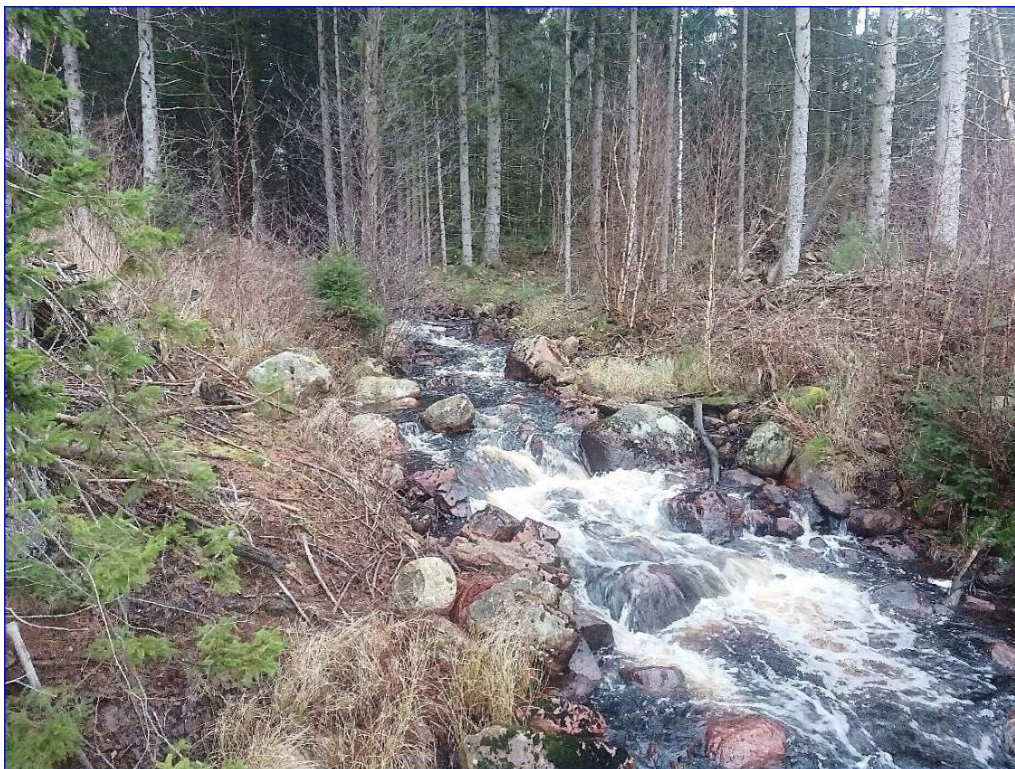
Figur 68: Bk-sträcka som har blivit rensad där en eventuell biotopvård hade varit lämplig (sträcka 2).

Sträckor som endast är försiktigt rensade behöver inte prioriteras, däremot kraftigt rensade bestämmande sektioner i anslutning till dessa. Exempelvis bestämmande sektioner associerade till sträckorna 4, 7 och 8 kan behöva åtgärdas. Även sträcka 2 som utgör en Bk sträcka bör biotopvårdas då denna har en brant lutning, vilket bidrar till en förhöjd flödeseffekt och en onaturligt ökad avrinning om det råder brist på energiförbrukande strukturer (se *figur 68*).

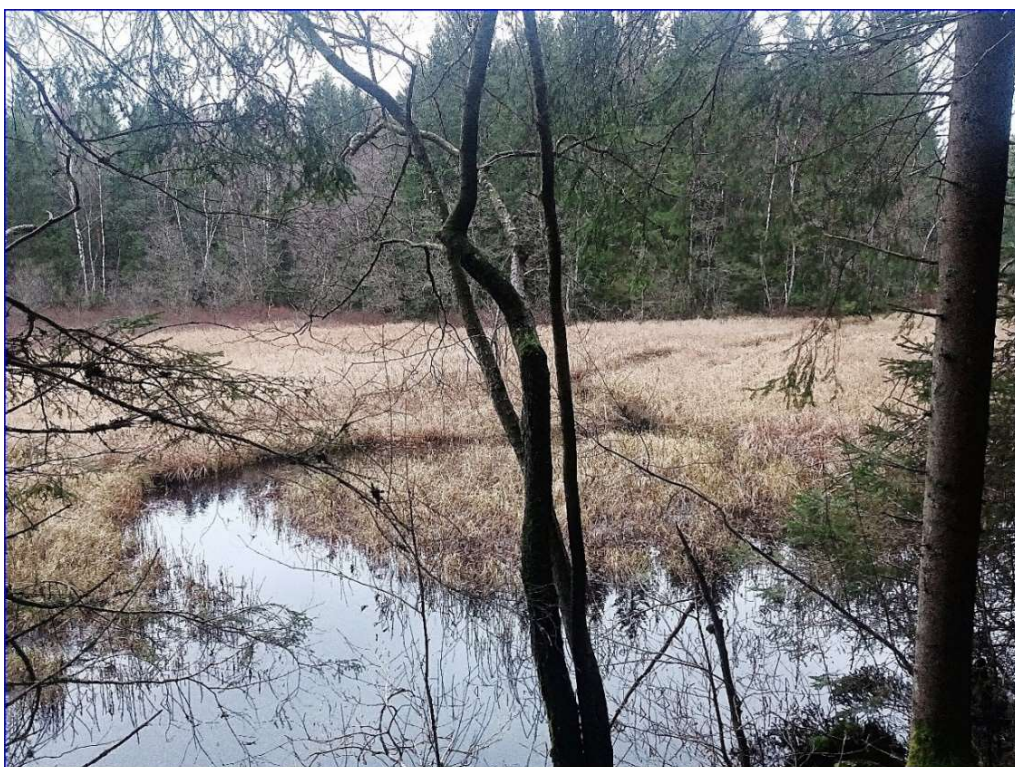
Figur 69: Tt sträcka som uppvisar naturliga förhållanden (sträcka 6). Notera den stabila basnivån och de stabila svämplanen. En bidragande faktor till detta är att Bx sträckan nedströms endast är försiktigt rensad samt att den bestämmande sektionen nedströms inte helt har rensats bort.

I övrigt bör man låta död ved och träd som har fallit över fåran få ligga kvar om man vill främja en naturlig utveckling av vattendraget.

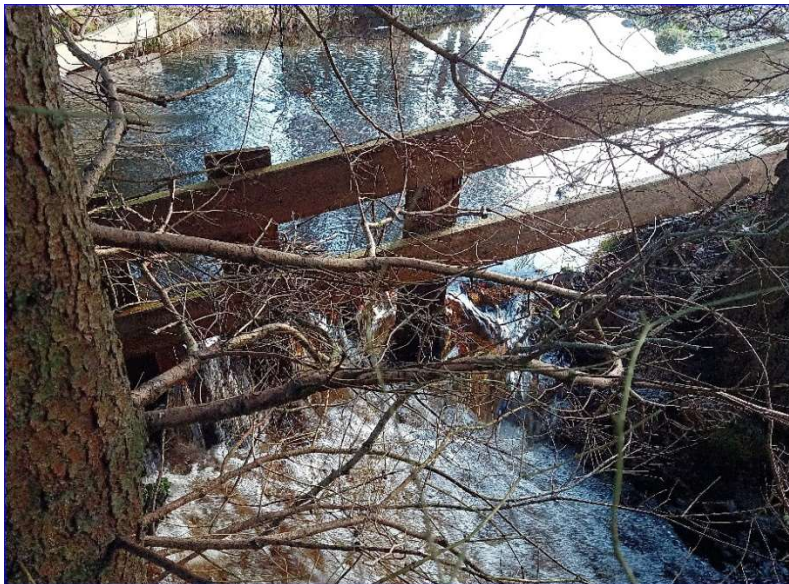
Figur 75: Vandringshindret i Balasjöbäcken (Balasjön – Älvasjön) består av uppdämmande plankor.

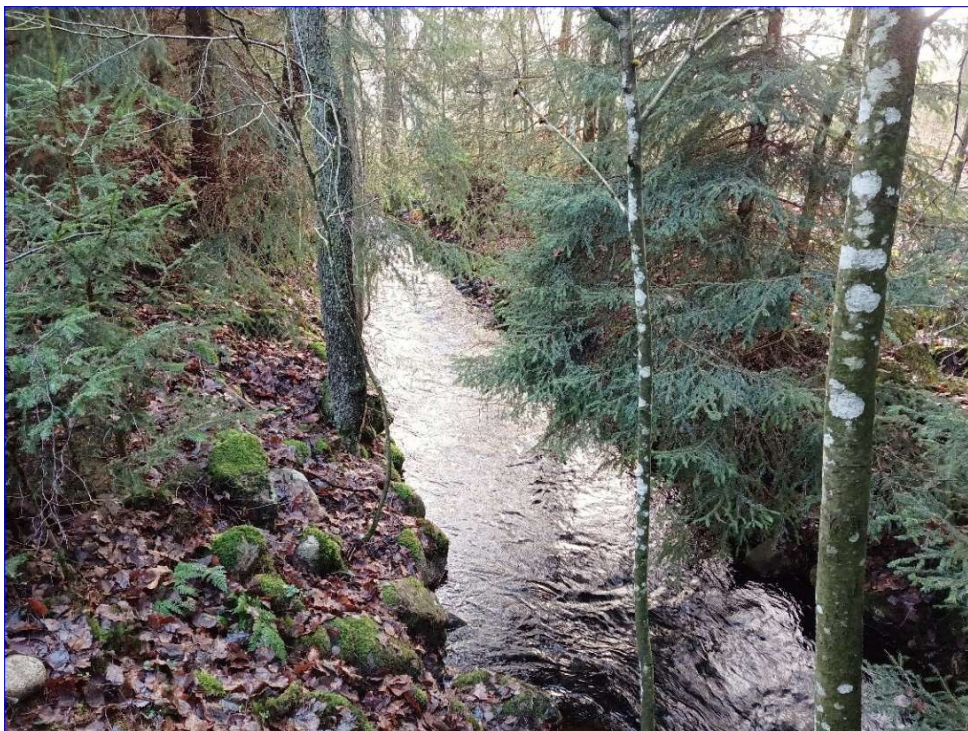
Figur 78: Omgrävd/rätad sträcka (sträcka 3). Notera fårans höga kanter och rikligheten av block och sten upplagt längs kanterna. Naturliga strukturer i form av block, sten och död ved är sparsamma i fåran som också är smalare än naturligt. Sträckan saknar helt översvämningssytor.

Avser man att främja en naturlig utveckling bör man låta alla träd som fallit över fåran ligga kvar för att gynna en fortsatt tillförsel av död ved. Därutöver bör det vandringshinder som finns mellan sträcka 2 och 3 åtgärdas och den naturliga bestämmande sektionen av block och sten som funnits här bör återställas. Med dessa insatser kommer vattendraget, utifall att det därefter får utvecklas fritt, att över tid återgå till mer naturliga förhållanden. Detta innebär framför allt en mer ringlande fåra samt att den horisontella konnektiviteten med översvämningsytor och svämplan kommer att fungera bättre. Båda dessa företeelser stabiliserar vattenföringen vid höglöden. Även erosions och sedimentationsprocesser kommer över tid att stabilisera sig. Dock är det viktigt att notera att dessa processer troligtvis kommer att öka efter en restaurering när vattendraget ska börja att återanpassa sig till ett mer naturligt tillstånd.

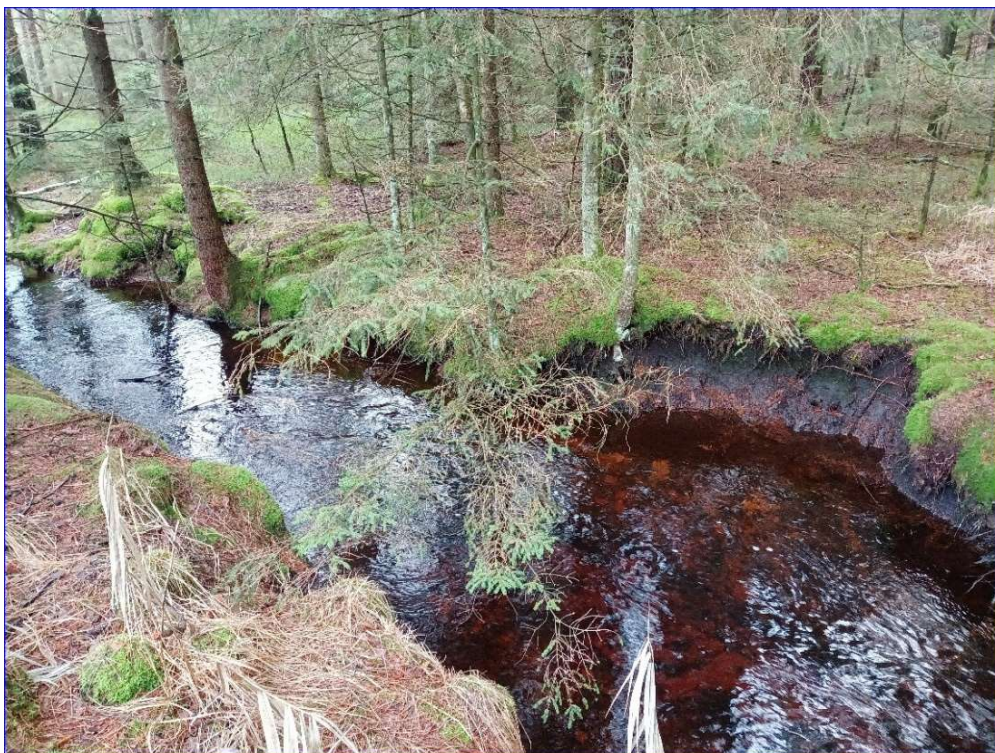
Figur 79: När en rätad fåra inte längre kan erodera vertikalt på grund av svåreroderad stenbotten följer horisontell erosion vilket leder till stranderosion och en breddning av fåran. Bilden visar kraftig stranderosion på sträcka 6.
