Biotopkartering av Genevadsåns vattensystem

Länsstyrelsen i Hallands län

Meddelande 2020:07

NaturFokus AB

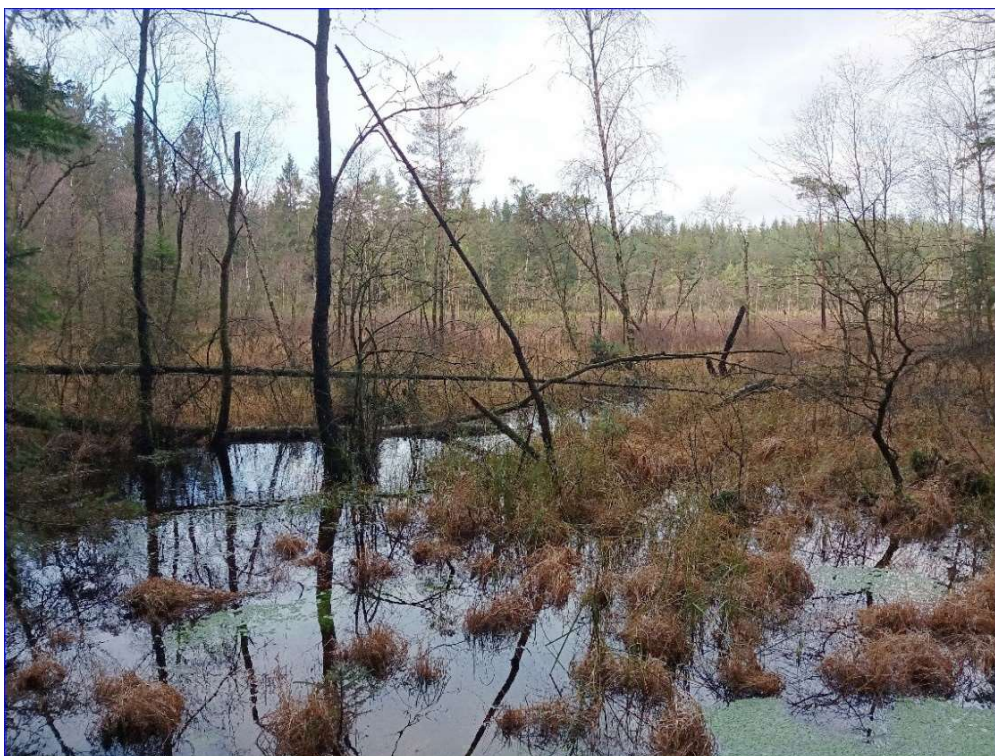
Figur 80: Sträcka 8 går genom torvmark och uppvisar någorlunda stabila förhållanden. Dock har rensningar och rätningar nedströms även påverkat denna sträcka då basnivån är aningen sänkt.

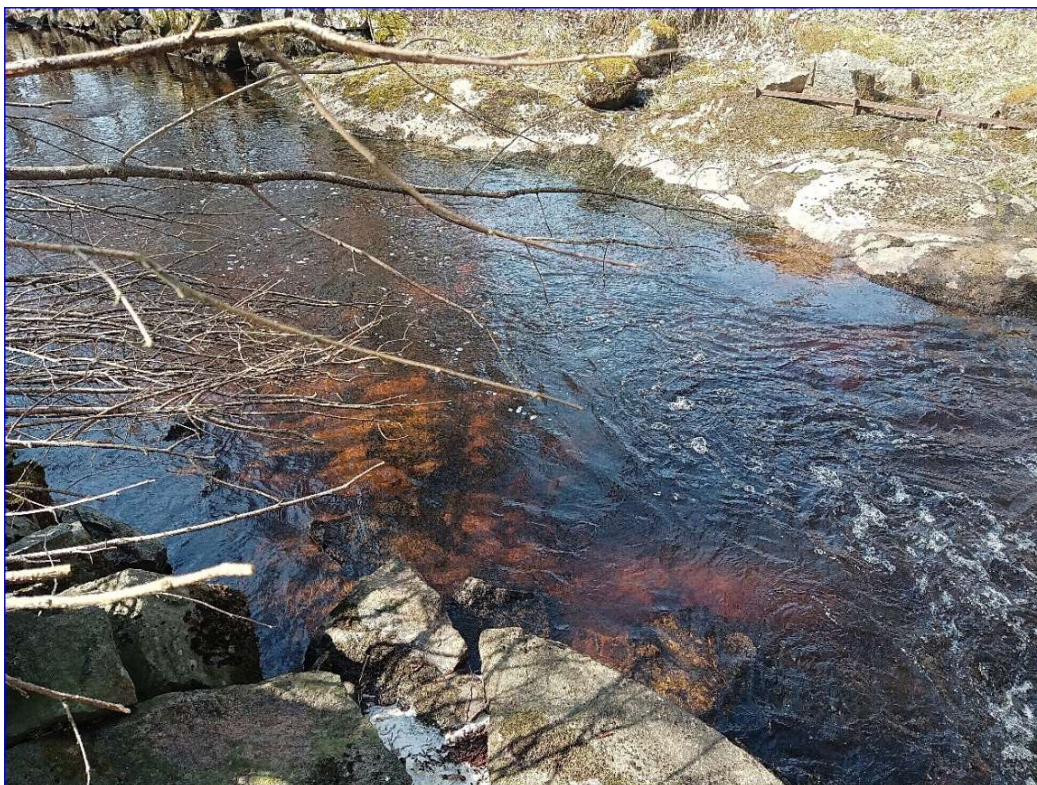
Sträcka 8 och 9 (*figur 88*) utgör strömmande och bitvis forsande Bx sträckor som dock har blivit rensade och bitvis rätade, troligtvis i samband med fastighet och vägbyggnation. Sträckan uppvisar också en bestämmande sektion av berg/häll och block där spår efter någon form av kvarn eller liknande kan ses (*figur 89*). Sträcka 8 uppvisar en kvillfåra där ett tillrinnande vattendrag ansluter sig. Denna sträcka utgör mycket fina lek miljöer för laxfisk. Ovanstående sträckor uppvisar också nyckelbiotoper i form av översilade klippor.

Figur 88: Naturlig Bx sträcka (sträcka 9) som har blivit rätad och kraftigt rensad.

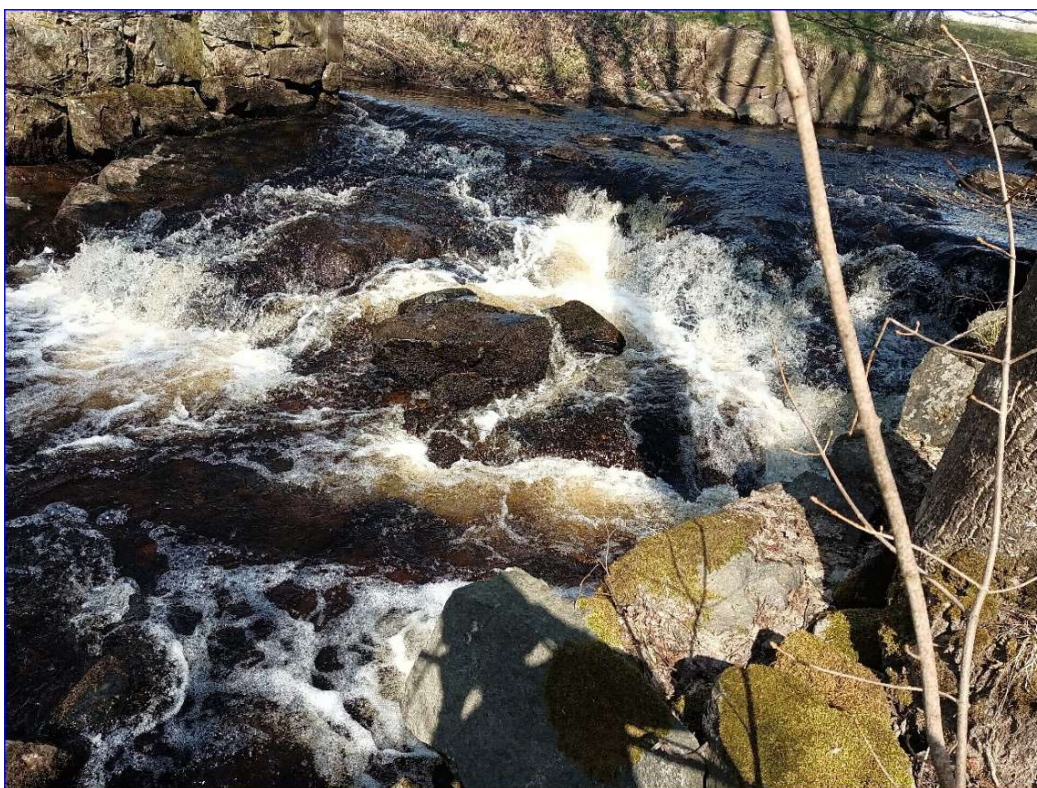
Figur 89: Bestämmande sektion i berg/häll (sektion 5). Trots att basnivån är intakt så har sektionen rensats på block vilka nu ligger vid sidan av fåran.

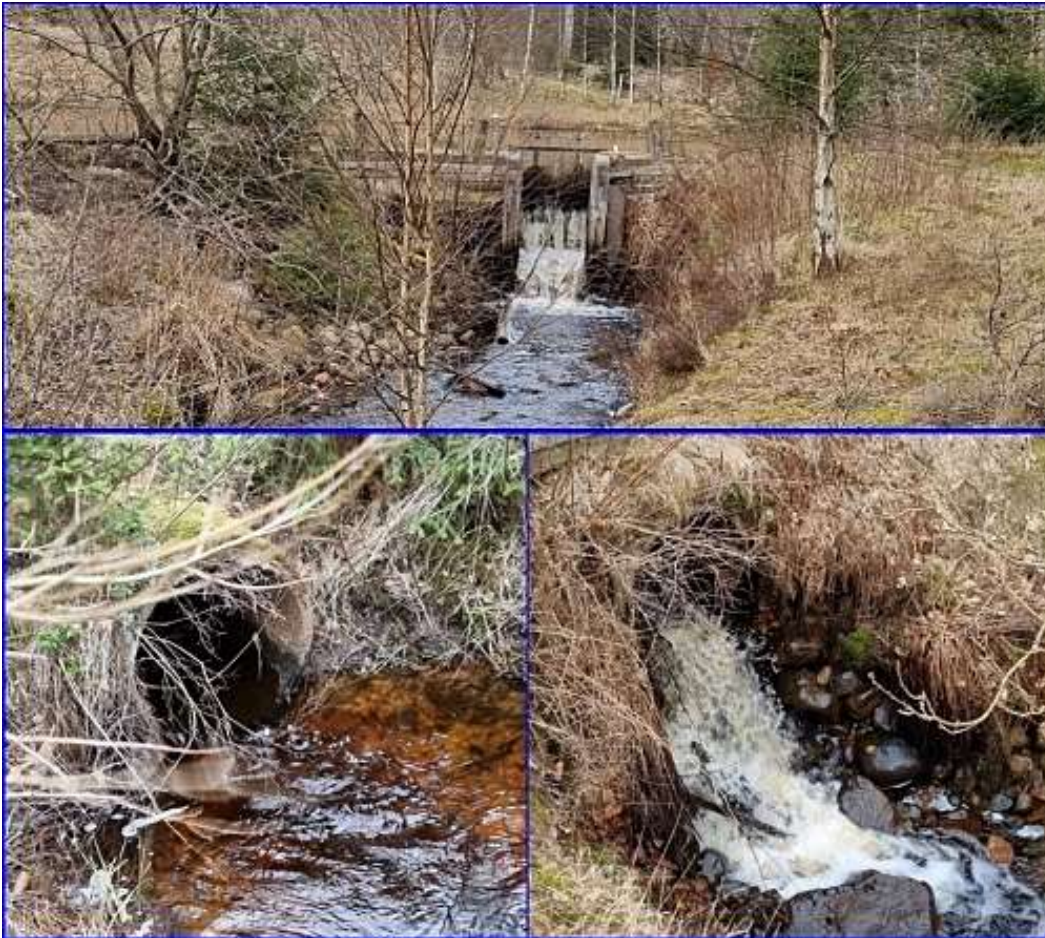
Figur 94: Översta bilden visar en trädgårdsdamm som tidigare har hört till sågverket i Björkelund. Undre bilden till vänster visar en felaktigt lagd trumma som vid låga flöden kan skapa ett vandringshinder. Undre bilden till höger visar en vägtrumma som utgör ett definitivt hinder för öring (vandringshinder 2).

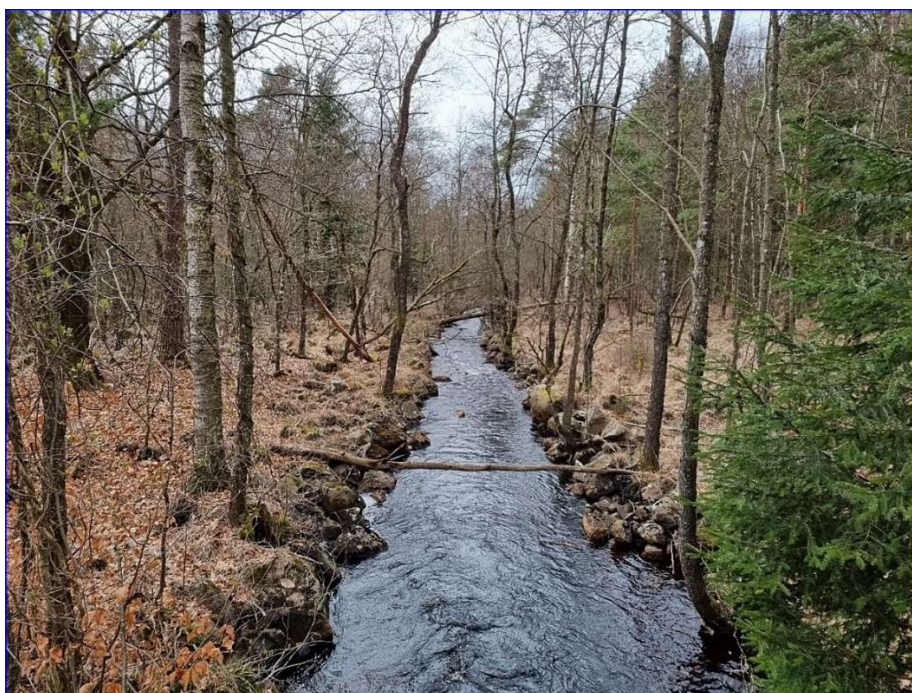
Figur 99: Rensad sträcka som är lämplig för biotopvård (sträcka 21). Observera att utrensade block och stenar ligger lättillgängligt längs kanterna.

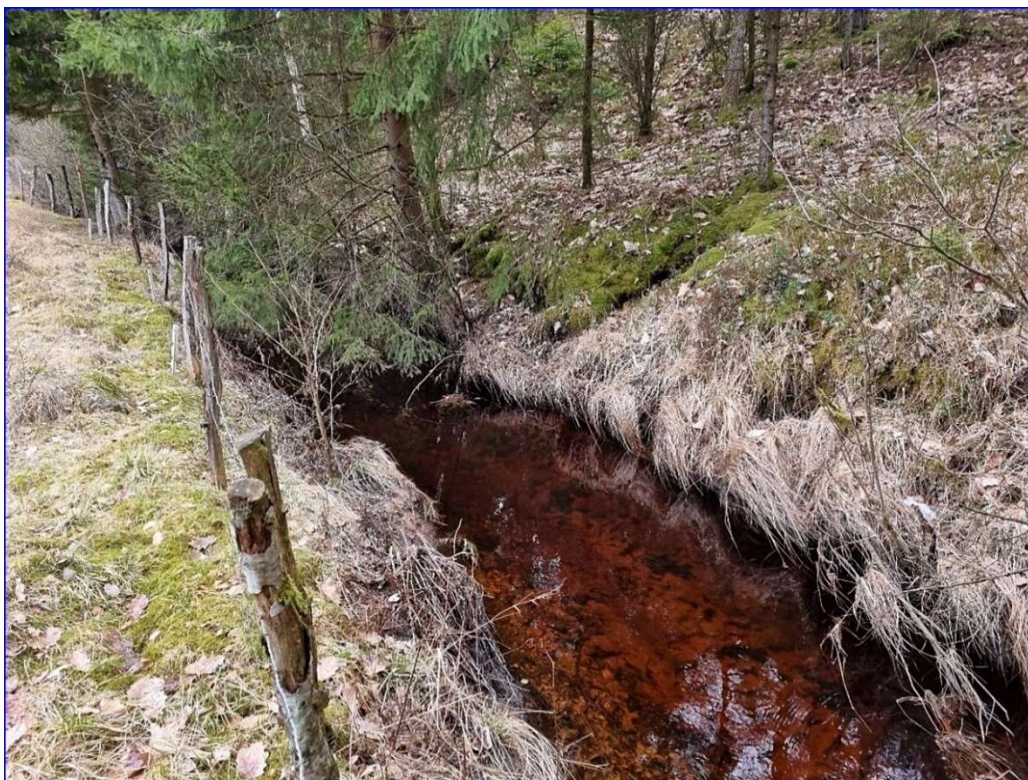
Figur 100: Omgrävd sträcka som vore lämplig att återmeandra till sin naturliga fåra (sträcka 25).

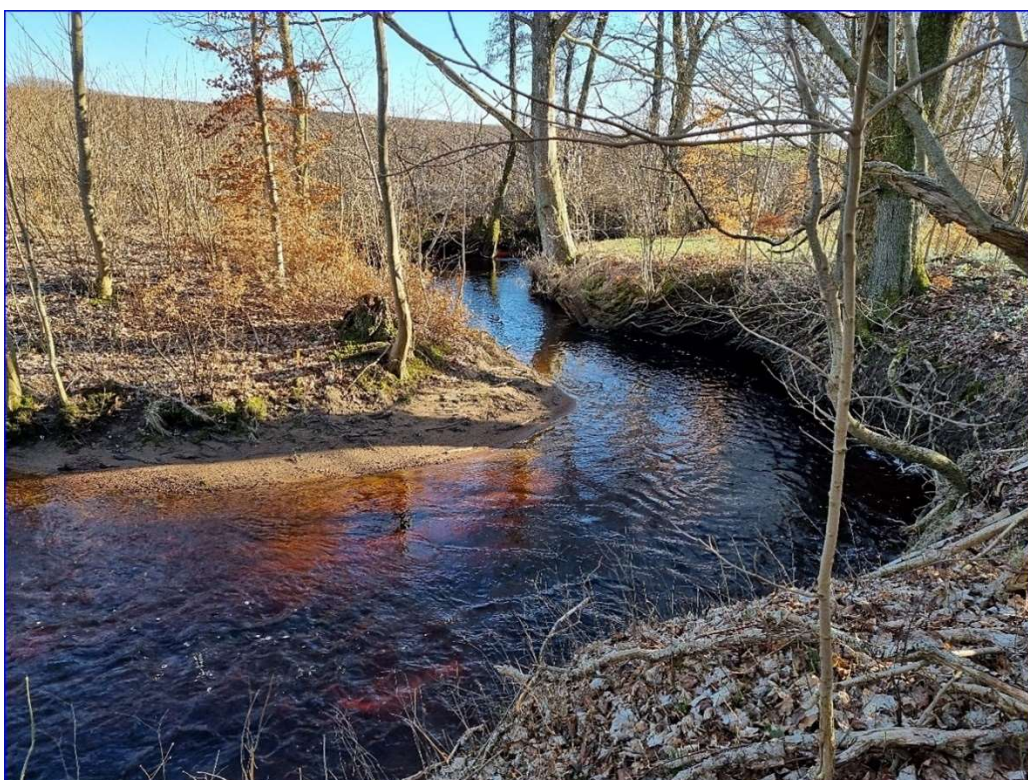
Generellt är det brist på svämplan vilket berör främst sträckorna 1–6. Genom att återskapa bestämmande sektioner som en gång rensats bort skulle vissa svämplan kunna återskapas. En annan sak som påverkar vattendraget mycket är den stora mängden täckdiken som finns. Vattendraget uppvisar ytterst få naturliga biflöden som inte idag är kulverterade eller täckdikade. Detta medför att vattennivåerna kan svänga fort från högt till lågt vilket kan resultera i både översvämningar och uttorkningar. En viktig åtgärd för att minska detta problem kan vara att anlägga våtmarker och återställa naturliga våtmarker belägna högt upp i biflödenas avrinningsområden. På detta sätt så kan man få till vattenhushållande åtgärder utan att påverka den produktiva åkermarken.

Figur 101: Vessingeån/Bölarpsån sträckorna 1–6 är väldigt homogena och saknar i de flesta fall stabila svämplan. Åkermarken är i vissa fall väldigt nära vattnet. Genom att återställa bestämmande sektioner så hade vissa svämplan över tid kunnat återställas.

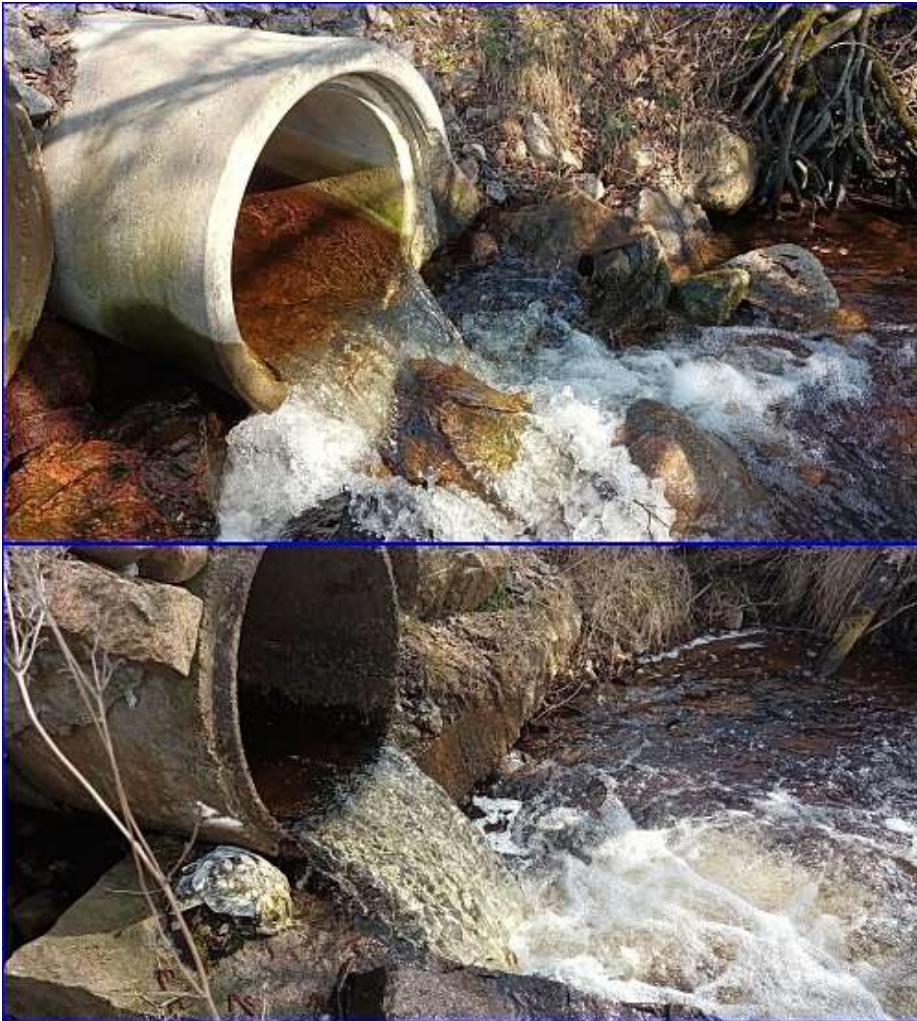
Nr	Typ av hinder	Fallhöjd (m)	Passerbarhet öring	Passerbarhet mört	X	Y
1	Trumma	0,5	2	2	6272326	384989
2	Trumma	0,8	2	2	6272513	385378
3	Trumma	0,3	0	1	6273124	386580

Figur 106: Exempel på vandringshinder i form av vägtrummor i Prästabäcken (D1 övre bilden, D2 undre bilden).

Har man för avsikt att få vattendraget att återgå till ett naturligare tillstånd bör fokus ligga på att återställa bestämmande sektioner som har rensats ut för att höja basnivåerna och sänka vattenhastigheten i vattendraget. Med tiden så kommer då fåran att genom erosions och sedimentationsprocesser att bygga upp nya sekundära svämplan och fåran kommer att få en mer naturlig meandring. Detta är dock en process som kommer att ta tid med tanke på påverkansgraden. Eventuellt så hade också en hel del rensmassor behövt avlägsnas.

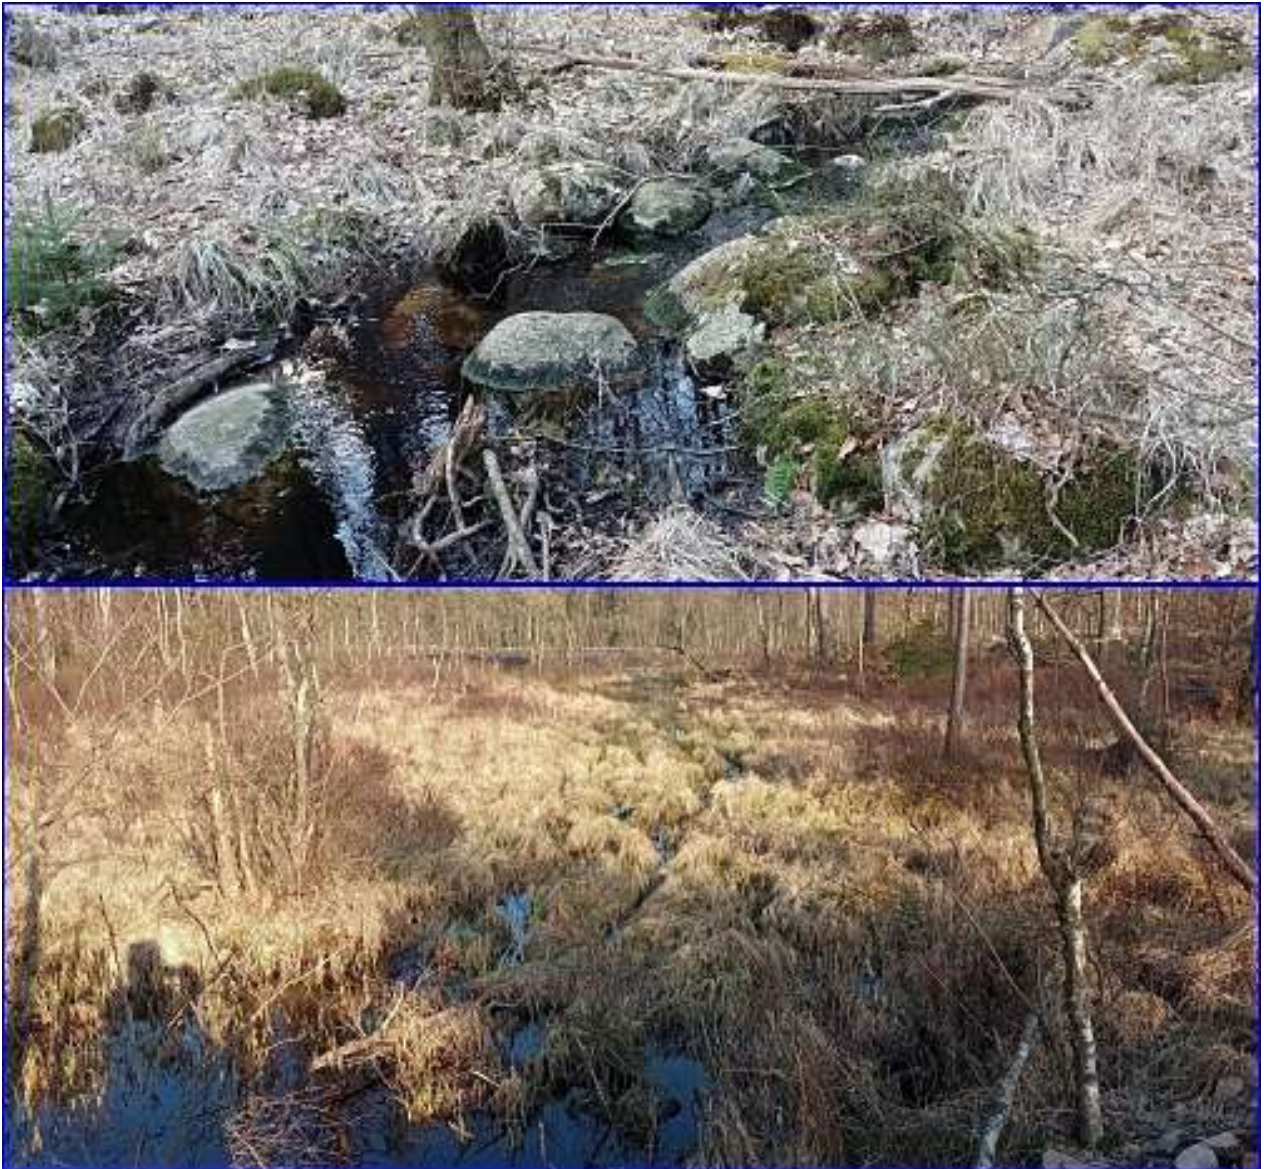
Figur 111: Övre bilden visar en Bx sträcka som enbart är mycket försiktigt rensad (sträcka 10). Nedre bilden visar en opåverkad sträcka i torvmark (sträcka 11).

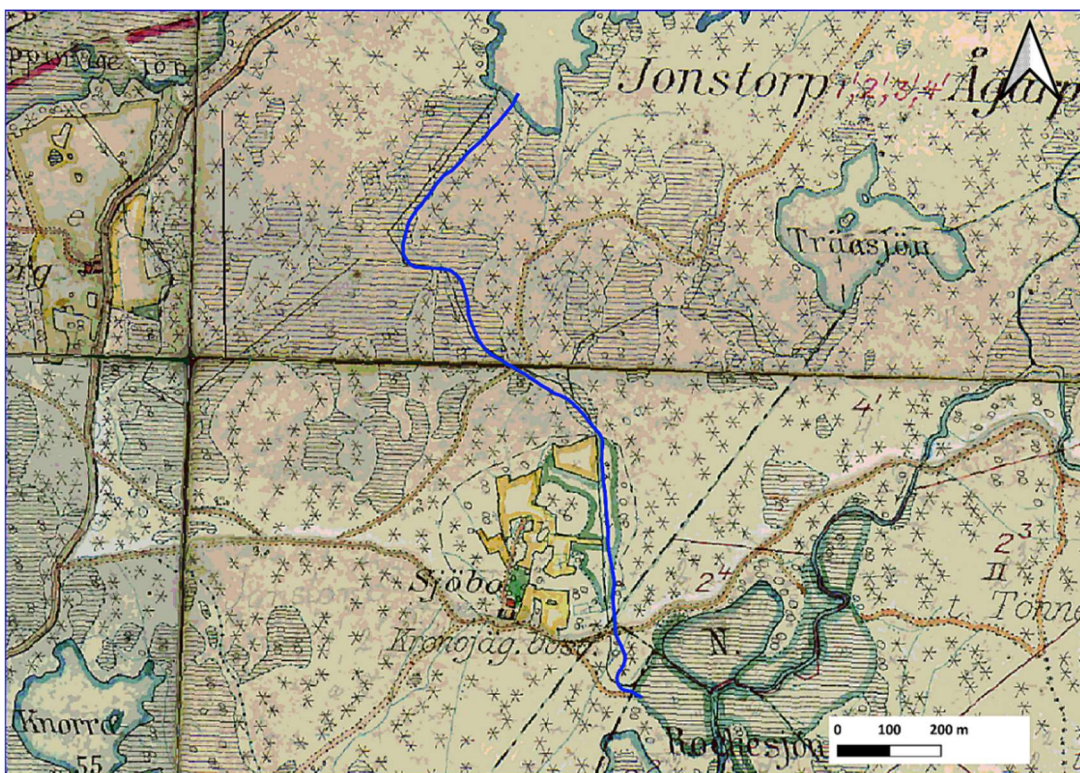
Figur 114: Skärsjöbäckens sträckning från 1920 stämmer hyffsat överens med dagens sträckning (blå linje). Delar av vattendraget rätades/grävdes om någonstans i början av 1900 - talet.

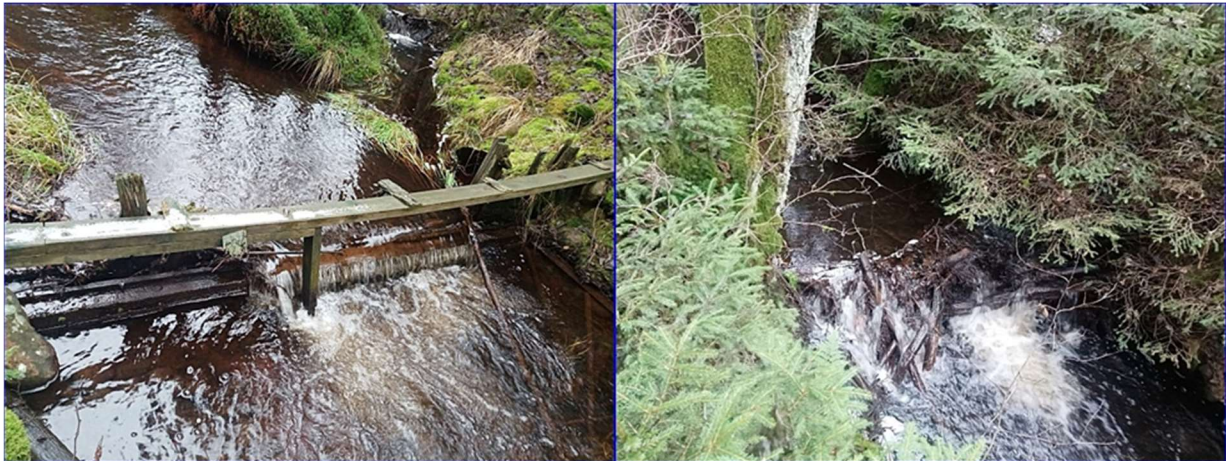
Två vandringshinder påträffades i Skärsjöbäcken. Nummer 1 består av uppdämmande brädor som har spikats upp horisontellt över och i vattendraget strax söder om vägpassage 2 (se *figur 115*). Troligtvis utgör detta någon gammal form av dämning eller passage över vattendraget. Denna är i dag sliten men brädorna samlar upp död ved och bråte som dämmer flödet och anses kunna utgöra ett partiellt hinder för mört under låga flöden. Vandringshinder 2 består av en uppsamling av död ved strax norr om vägpassage 2 (*figur 115*), vilket anses utgöra ett partiellt hinder för öring och ett definitivt hinder för mört.

Figur 115: Vandringshinder i Skärsjöbäcken. Nummer 1 till vänster och nummer 2 till höger i bilden.

Därutöver bör vandringshinder 1 rivas ut och ersättas med block och sten för att skapa en mer naturlig och stabil bestämmande sektion.

Vandringshinder 2 är inte lika självklart gällande utrivning. Död ved är en naturlig del i ett vattendrags kretslopp och är med och utformar bestämmande sektioner. Detta vandringshinder utgör en naturligt bestämmande sektion där basnivån ovanför är betydligt högre. Med andra ord är detta hinder en del i vattendragets formande egenskaper där naturliga strukturer hjälper vattendraget att gå mot ett naturligare tillstånd. Man måste därför ta ett beslut om den laterala konnektiviteten för vandrande fisk anses väga tyngre än naturlig utveckling. Man kan alternativt utforma en mer passagevänlig bestämmande sektion av exempelvis sten och block.

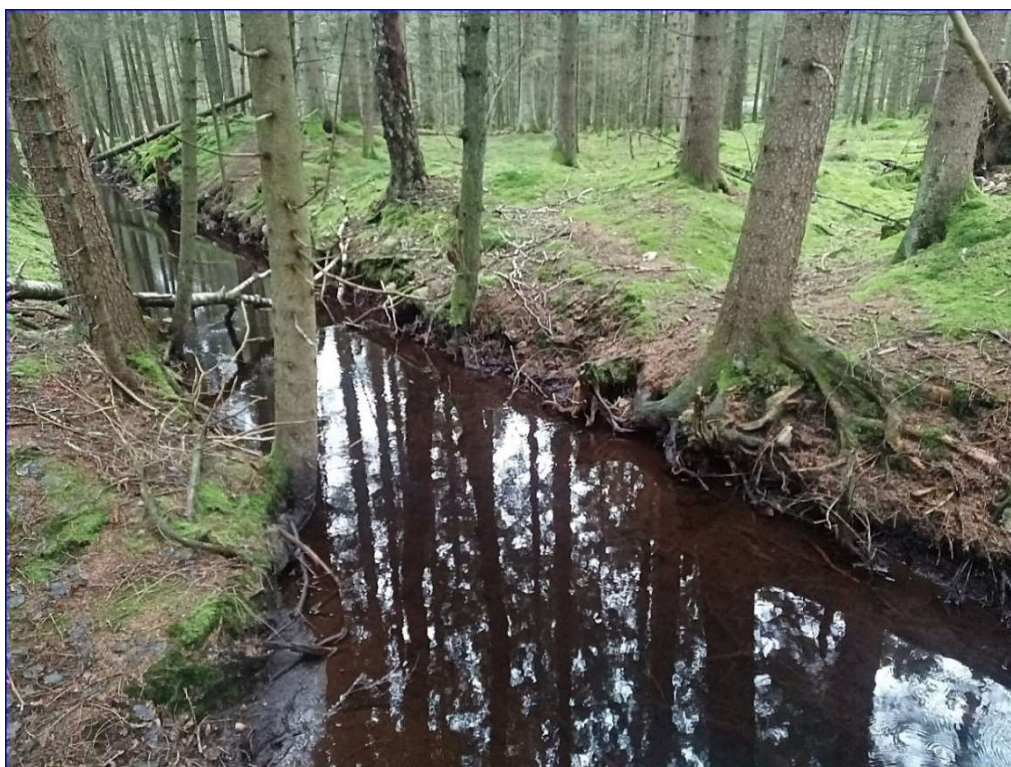
Figur 119: Rätad/omgrävd sträcka (sträcka 5). Notera tecken på den dubbelsidiga stränderosionen i form av exempelvis exponerade trädrötter, underminering och J-formade träd.

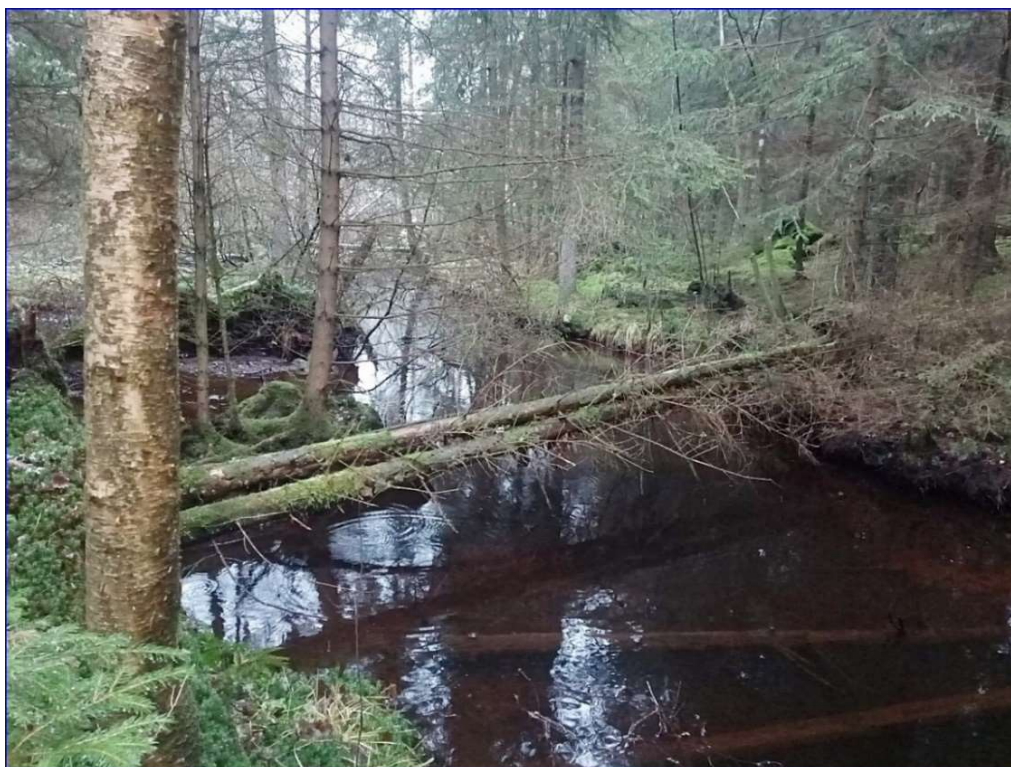
Figur 120: Omgrävd Ex sträcka (sträcka 2) där vattendraget genom erosionsprocesser har börjat öka i bredd. Vattendraget börjar att anpassa sig till det nya flödet och bygga upp sekundära svämplan.

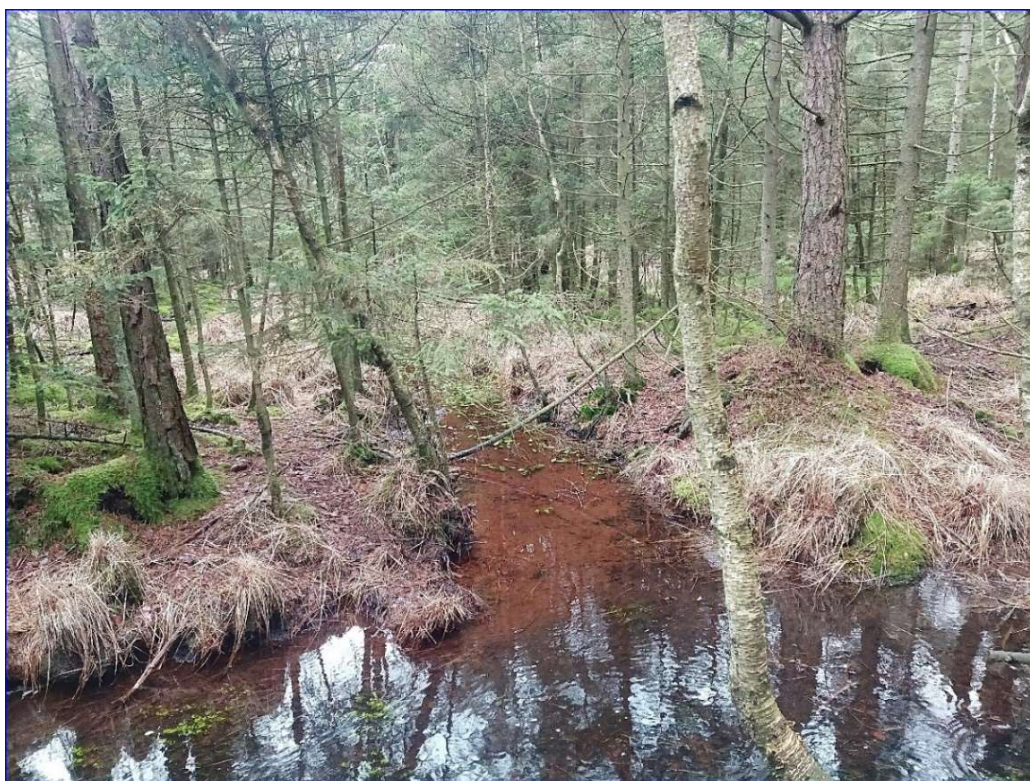
Figur 121: I skärsjöbäcken mynnar många avvattningsdiken i vattendraget (se protokoll C).

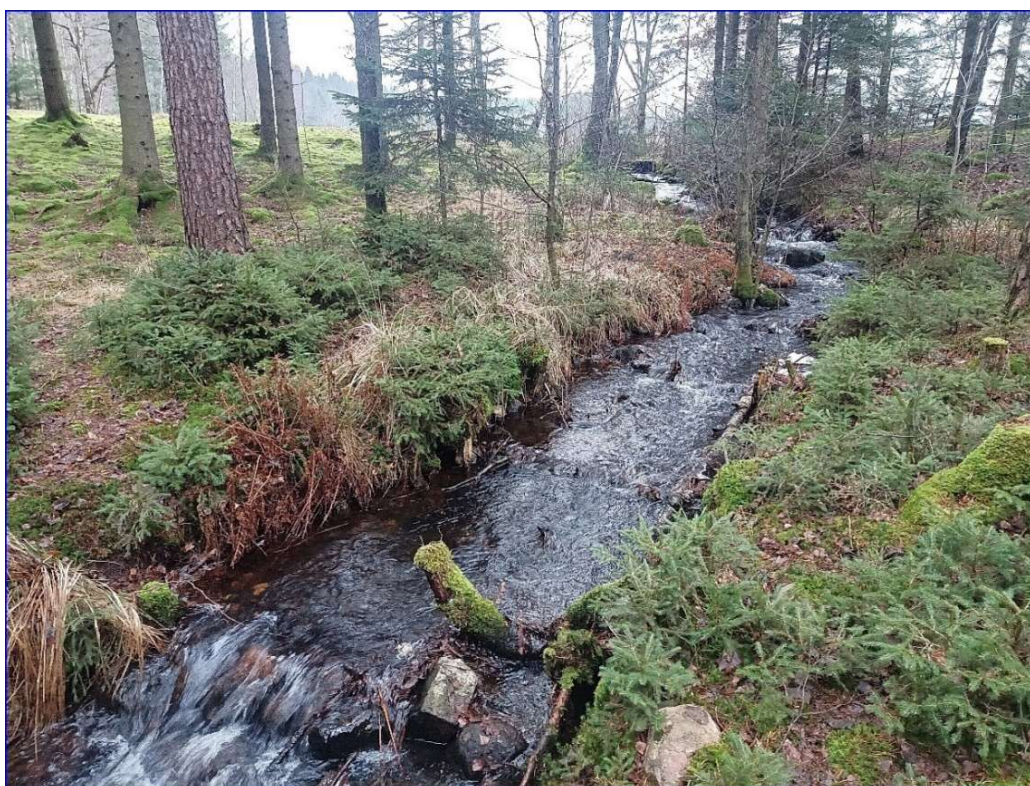
Figur 122: Sträcka 6 närmast utloppet från Stora Skärsjön uppvisar en högre lutning och vattenhastighet. Denna sträcka är till skillnad från övriga möjligen inte omgrävd men är rensad.

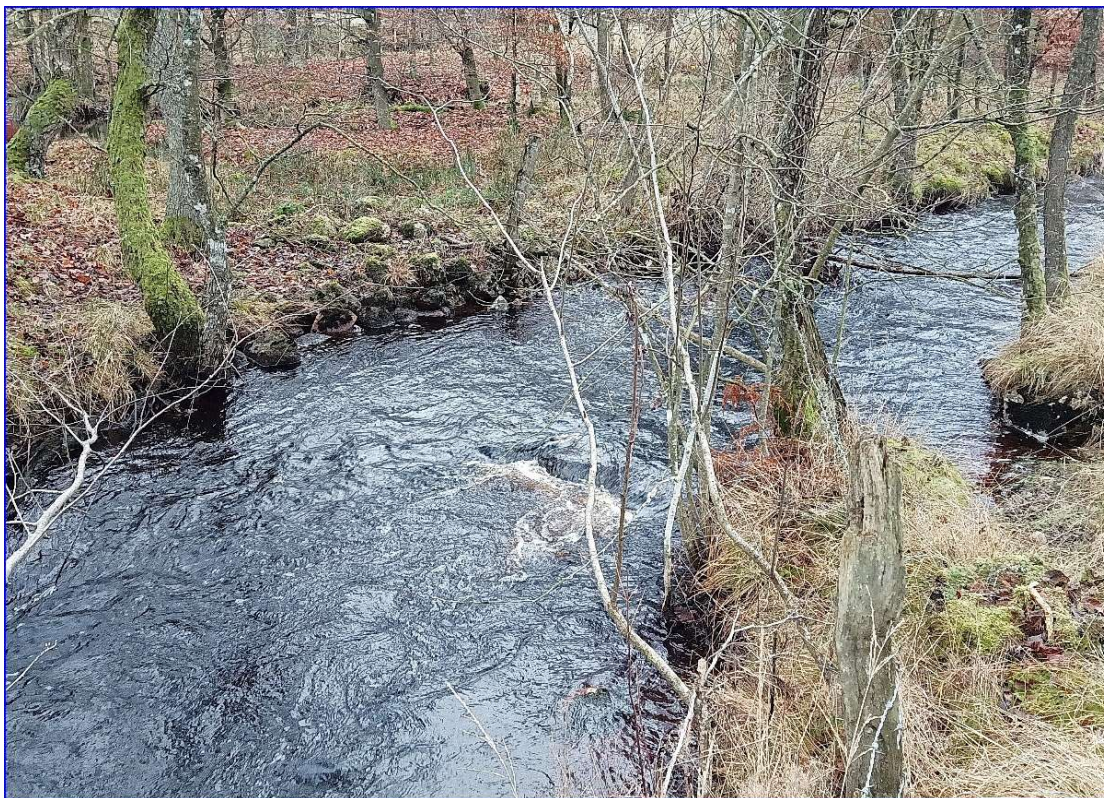
Figur 132: Rensad Cx sträcka där riffle- poolsystemets strukturer har rensats bort. Notera block och sten upplagd längs kanten av vattendraget.

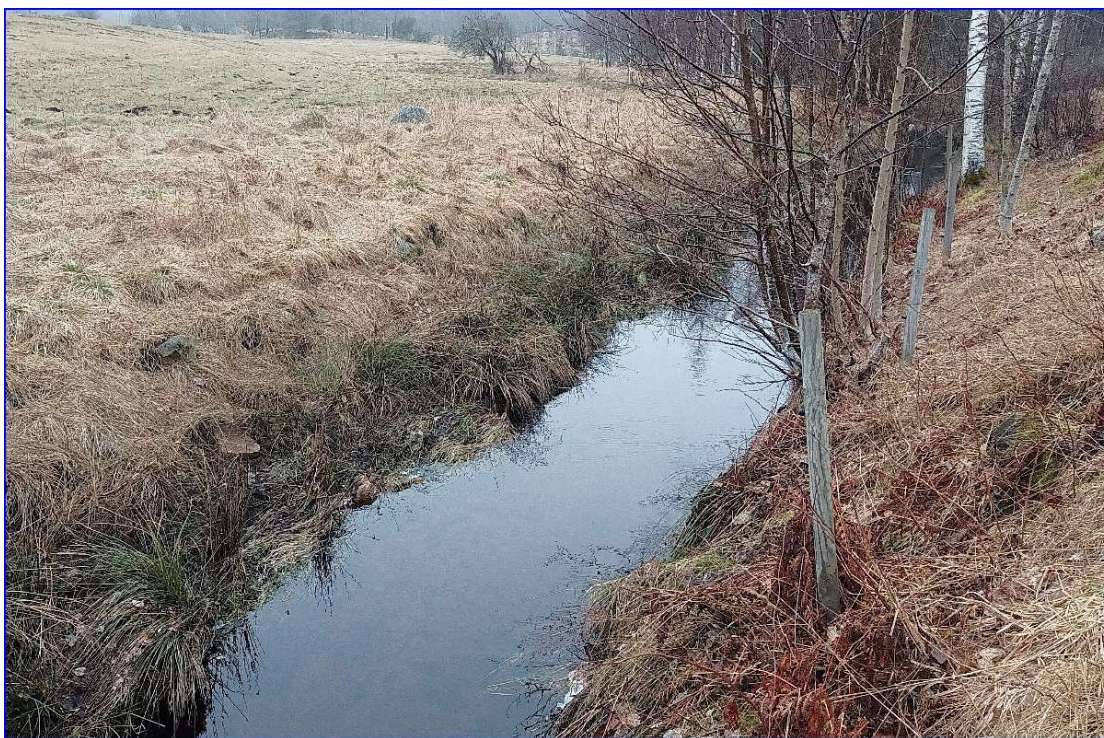
Figur 133: Omgrävd och rätad Ex sträcka som tillfaller kategorin Fö. Botten består av stenspals och svämplanen är obefintliga.

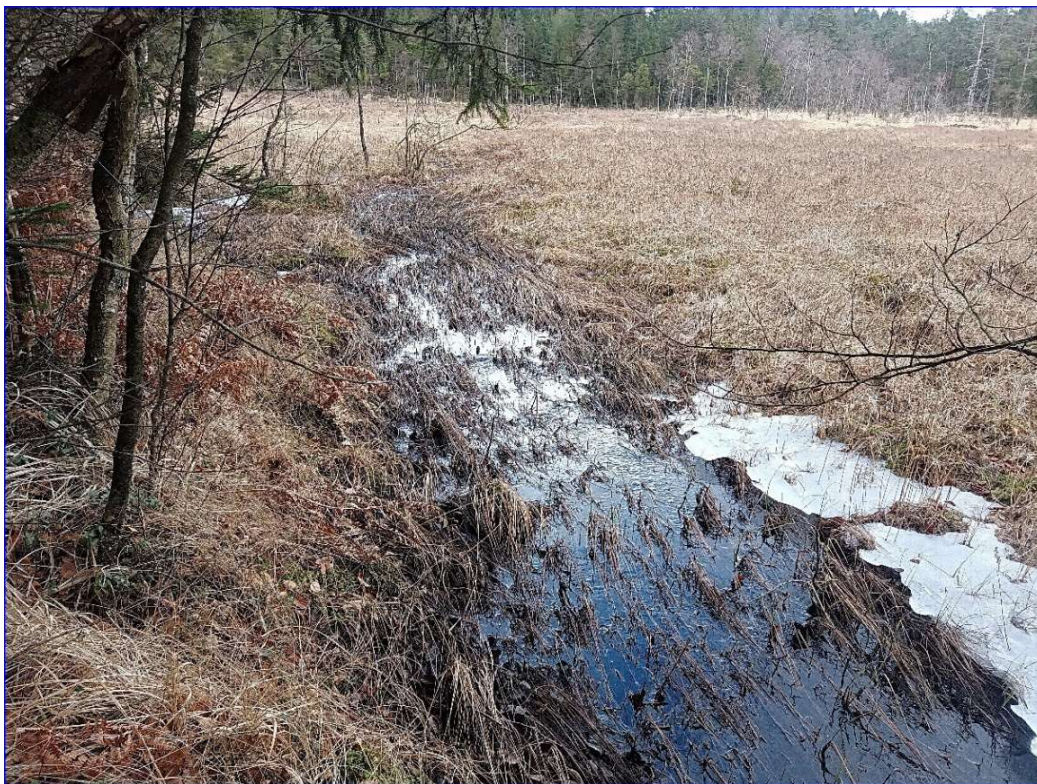
Figur 134: Sträcka i torvmark (Tt) där basnivån har blivit aningen sänkt (sträcka 28). Dock är de fluviala processerna så pass stabila att sträckan anses ha naturliga förhållanden.

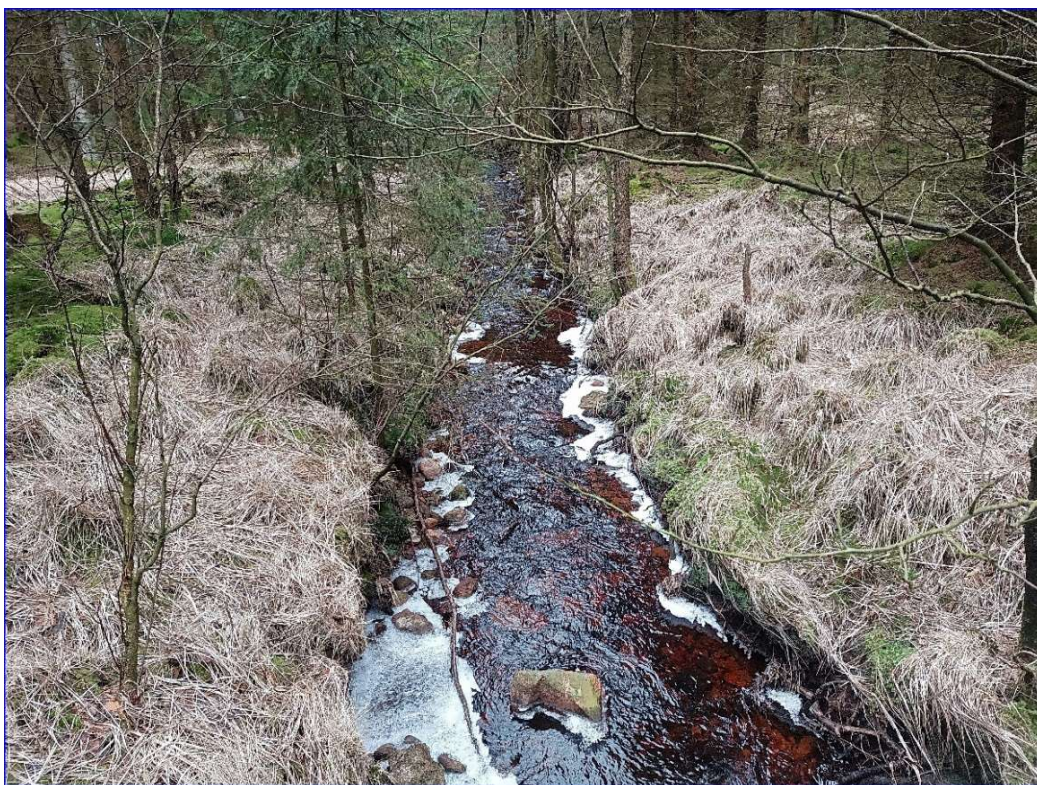
Figur 135: Sträcka som har rätats och grävts om för avvattning i samband med skogsbruk (sträcka 26).

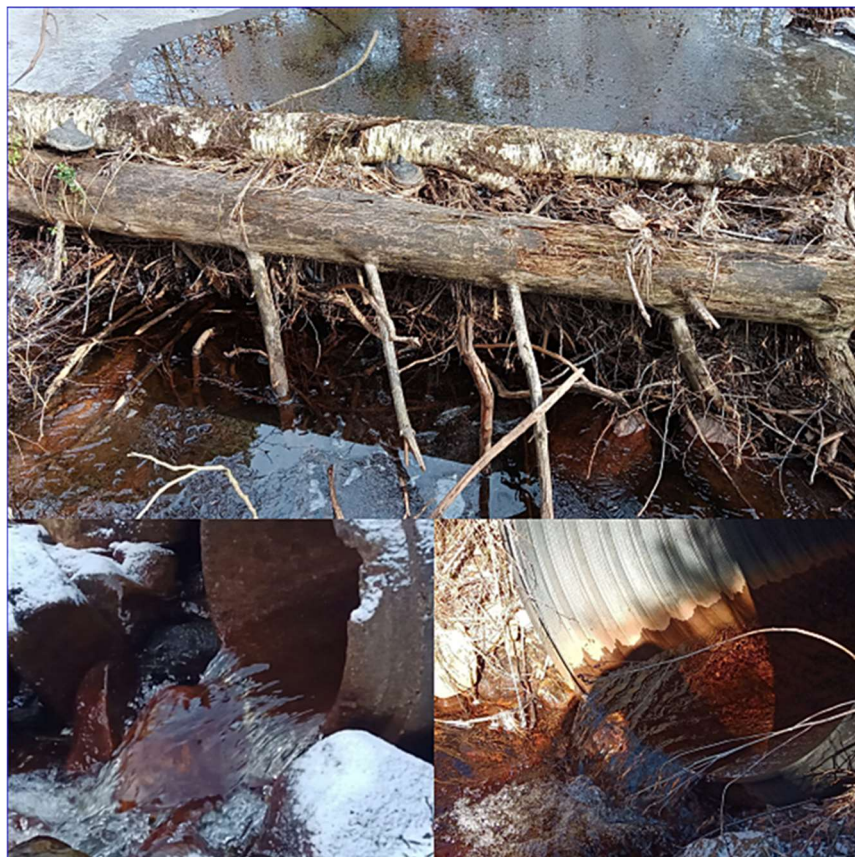
Figur 139: Exempel på vandringshinder i Öradebäcken. Övre bilden visar ett naturligt hinder (2). Nedersta bilderna visar vägtrummor som utgör hinder (3 och 6).

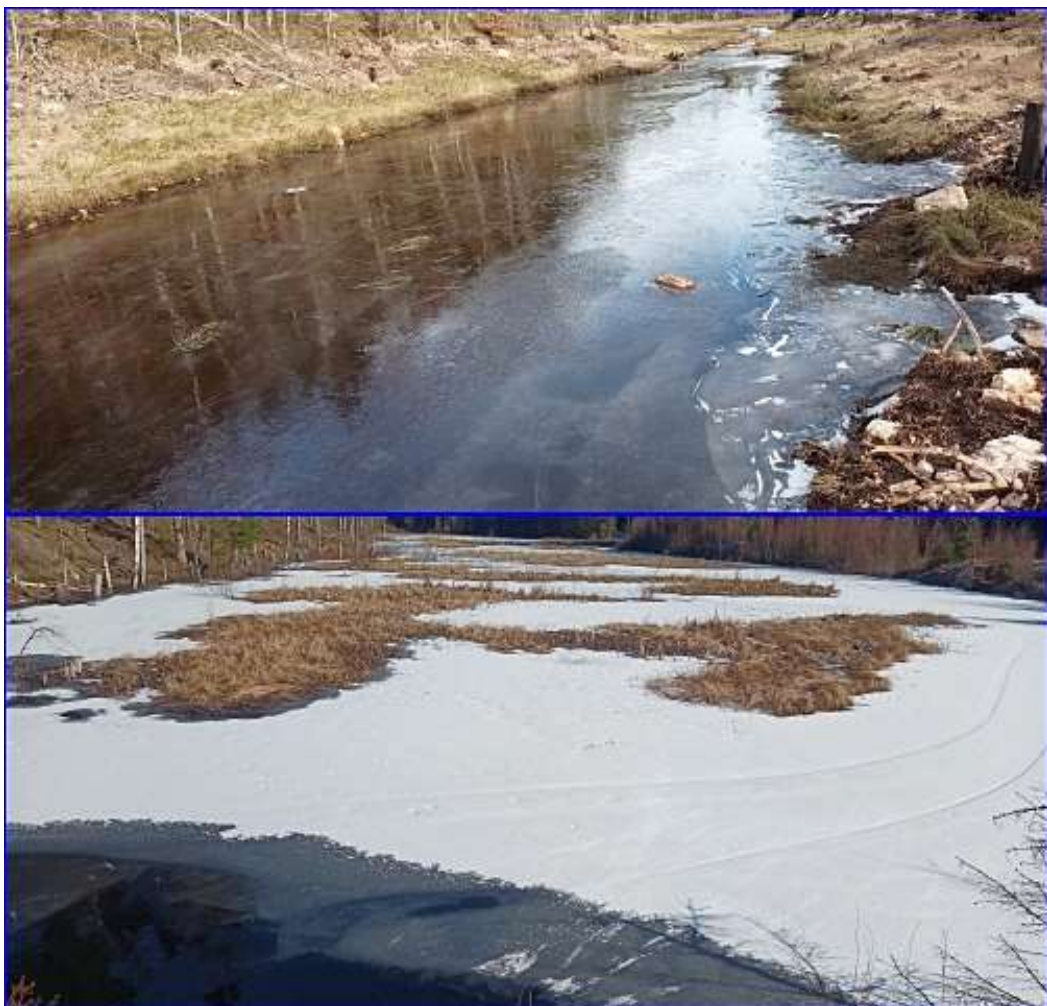
Figur 146: Översta bilden visar en nyligen utrivna damm (sträcka 12). Den nedre bilden visar en befintlig damm (sträcka 19).

Återstående dammars framtid bör utvärderas. Vid eventuella utrivningsplaneringar bör dammen på sträcka 16 vara av lägre prioritet än den på sträcka 19. Den förstnämnda har anpassat sig till ett nytt tillstånd medan den sistnämnda fortfarande uppvisar ren dammkaraktär. Vid eventuella utrivningar är det viktigt att ha i åtanke att dammarna har samlat upp mycket sediment (framför allt sträcka 16) vilket kan komma att påverka nedströms botten under en period. Vill man utöka den longitudinella konnektiviteten i Öradebäcken bör vägtrummor som utgör vandringshinder åtgärdas (3, 4, 5 och 6). Gällande hinder i form av död ved nedströms får en avvägning mellan förekomst av naturliga strukturer och naturlig utveckling tas i beaktning. Nedfallna träd och död ved är ofta ett resultat av stranderosion som på sikt bidrar till att återställa basnivåer och hjälper påverkade vattendrag in i nya balanserade tillstånd.
