**Biotopkartering i Gillerån, Kølån och biflöden  
till Ammerån  
Länsstyrelsen Jämtlands län**

**Titel:** Biotopkartering i Gillerån, Kølån och biflöden till Amerån

**Datum:** 2020-02-28

**Uppdragsgivare:** Länsstyrelsen Jämtlands län

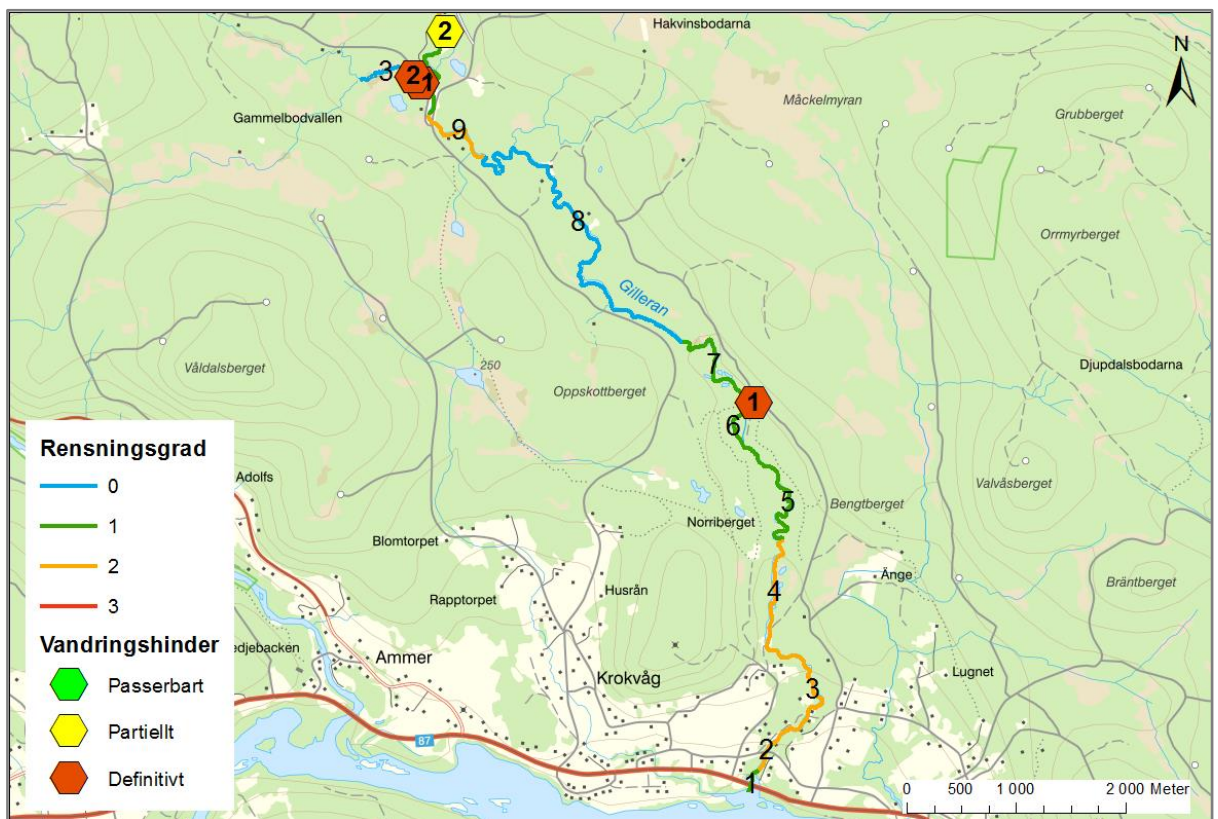
Figur 2. Karta över Kølån med sträckindelning, vilka är färgkodade beroende på rensningsgrad. Samt vandringshinder vars nummer överensstämmer med tabell 1.

I Gillerån påträffades 2 vandringshinder, ett av dessa är Högforsens kraftstation och det andra är en forssträcka som troligtvis har fungerat som en flottningsdamm en gång i tiden (fig. 2 och 3). Trots att vattendraget är rensat så bedöms det finnas relativt gott om uppväxtmiljöer för öring, detta beror på att stora delar av de sträckorna i nedre delen av vattendraget där botten består av finare material huserar rikligt med död ved. Mycket av detta är stockar som är kvar sedan flottningen. Omkring 49 % bedömdes som tämligen god biotop för uppväxt (klass 2) och 22 % av vattendraget klassades som tämligen god biotop för öringlek (klass 2).

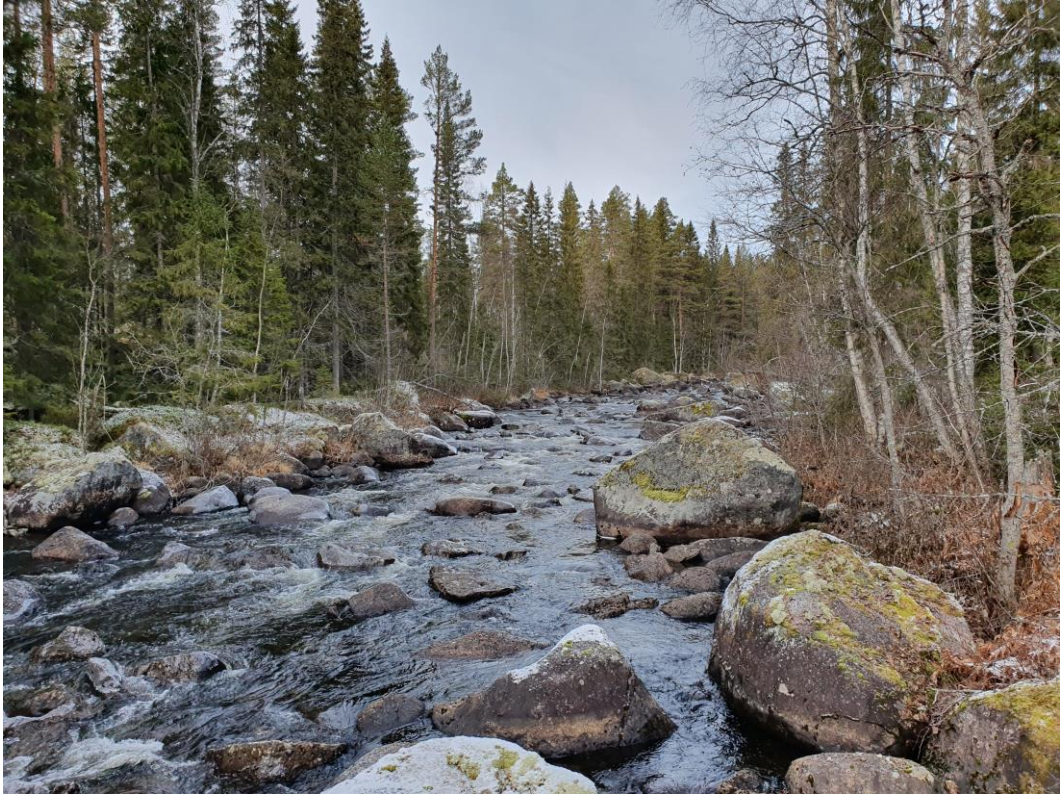
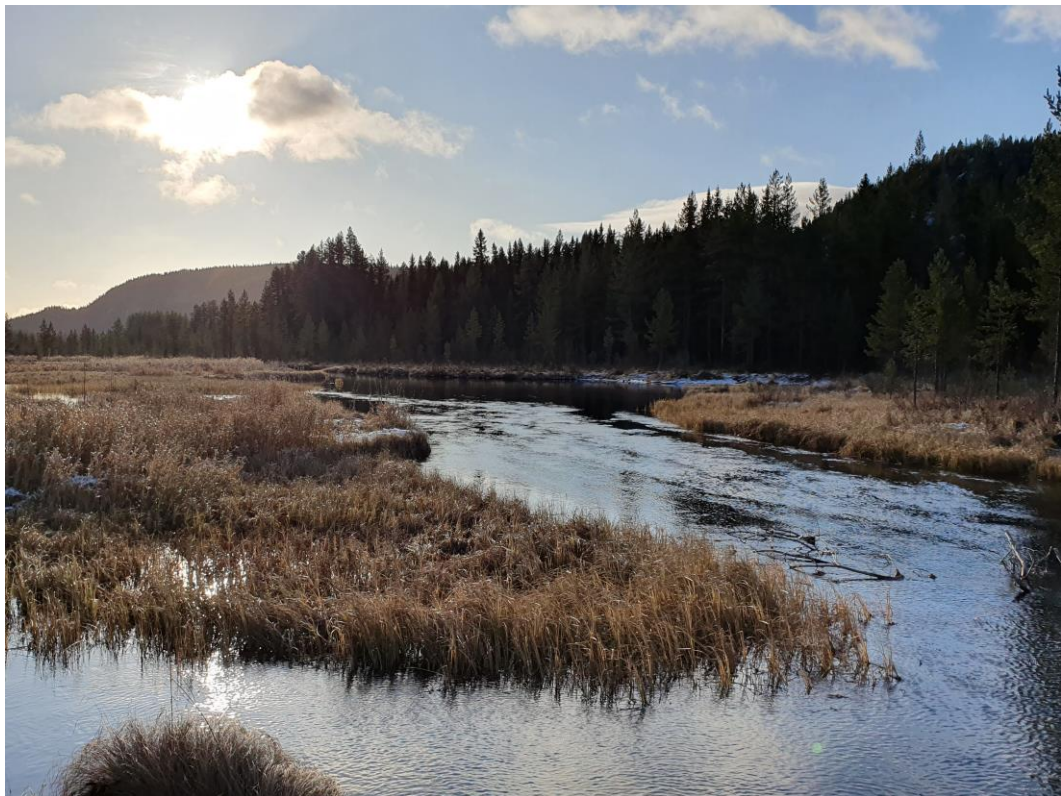
*Figur 5. Visar den blockrika sträckan nr 17 och sjöinloppet till Yttersvattnet (str 33)*

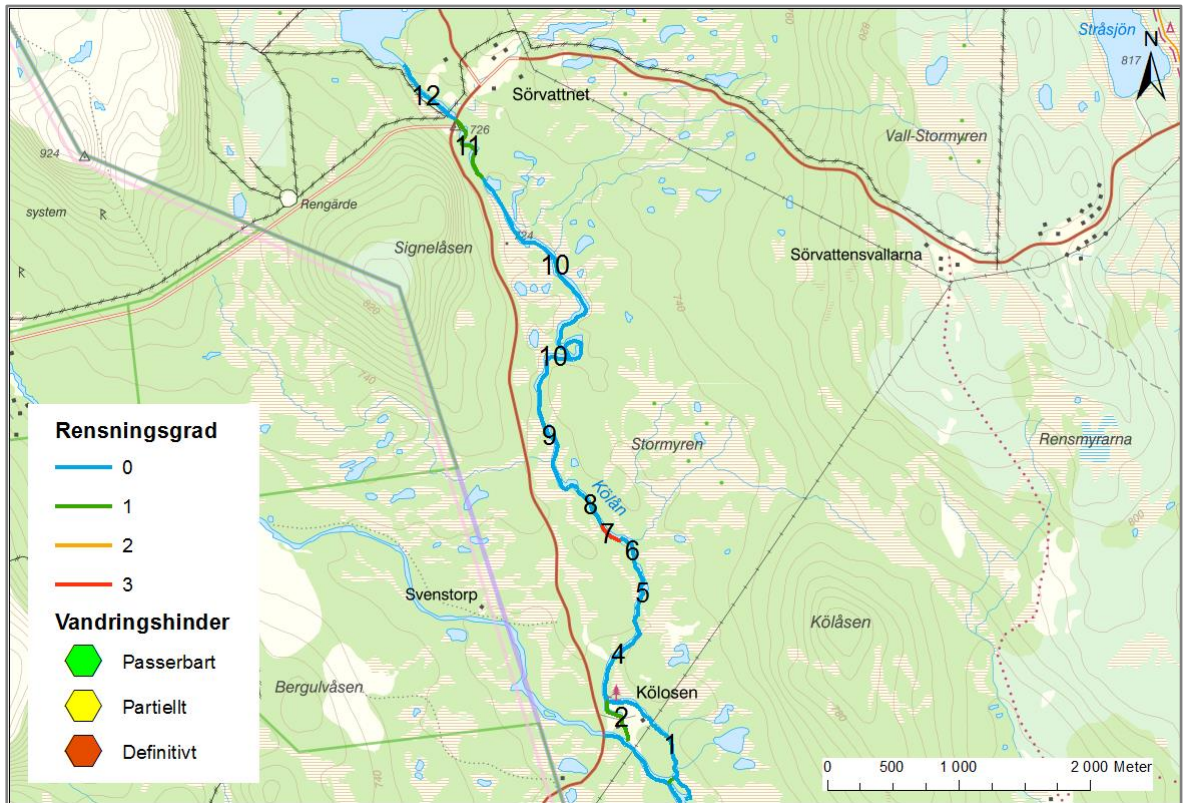
Figur 9. Karta över Kølån med sträckindelning, vilka är färgkodade beroende på rensningsgrad. Samt vandringshinder vars nummer överensstämmer med tabell 3.

I Kölån påträffades 2 vandringshinder, dessa utgjordes av två dämmen som idag inte är i bruk. (fig. 10 och 11). Möjligheten för fisk att röra sig i vattendraget är relativt stor och de vandringshinder som finns är lätta att åtgärda. Av de dryga 52 hektar vattendrag som Kölån utgör, är omkring hälften bra eller

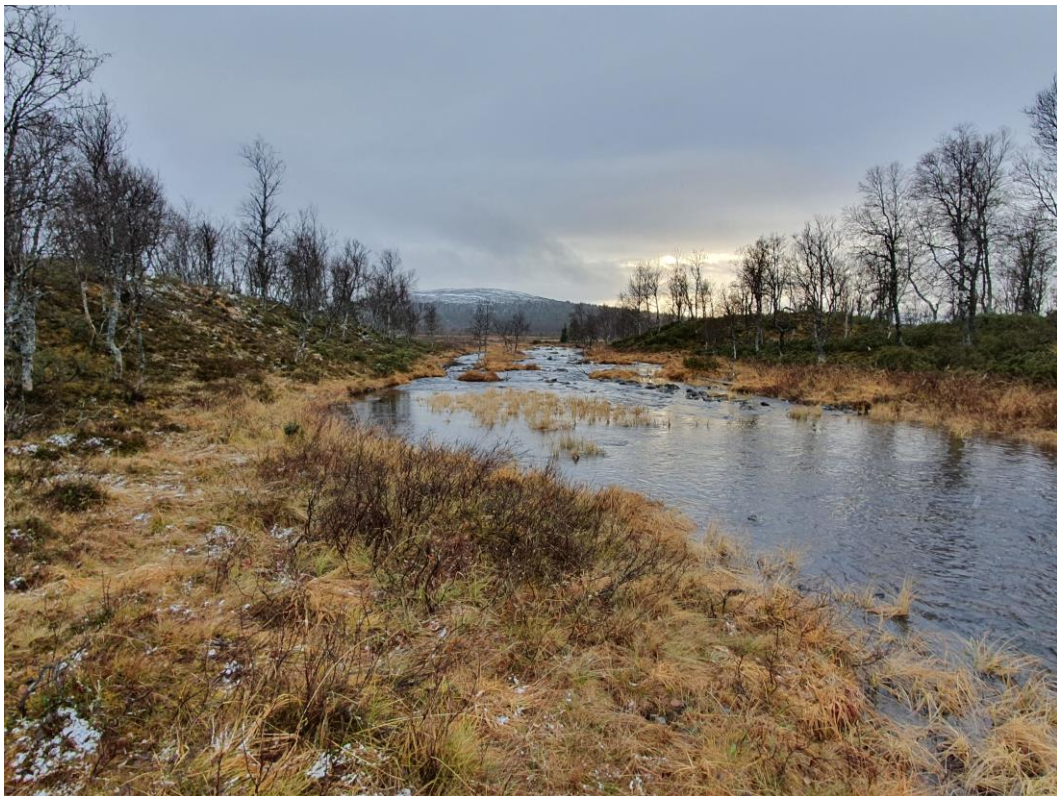
Figur 13. Ovan vandringshinder 1 i Kølån och nedan sträcka 31

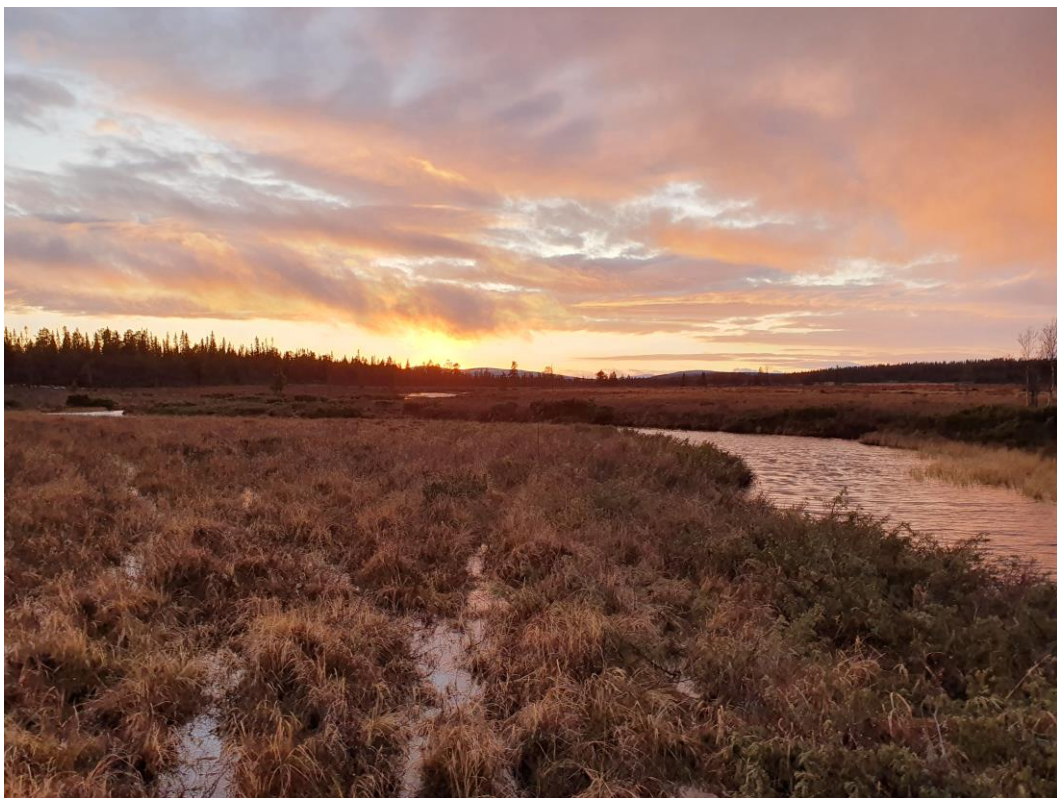
*Figur 14. Ovan vandringshinder 2 och nedan sträcka 38.*

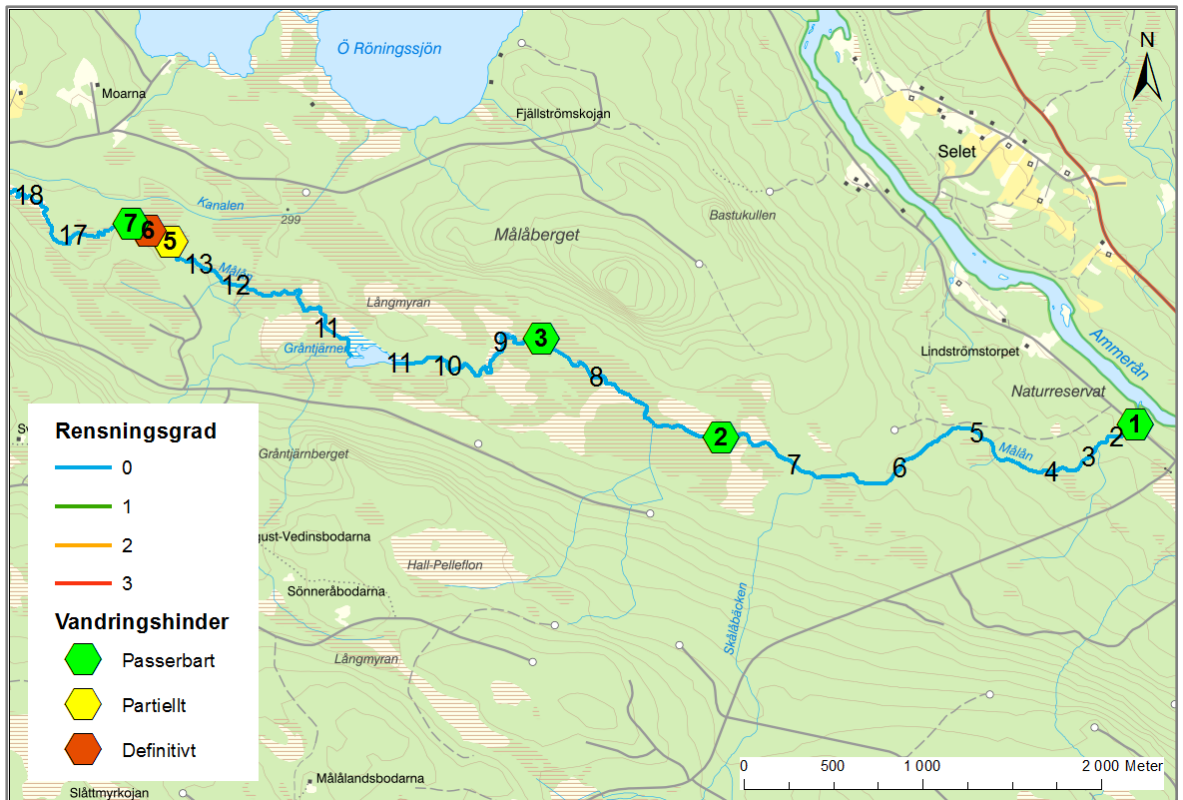
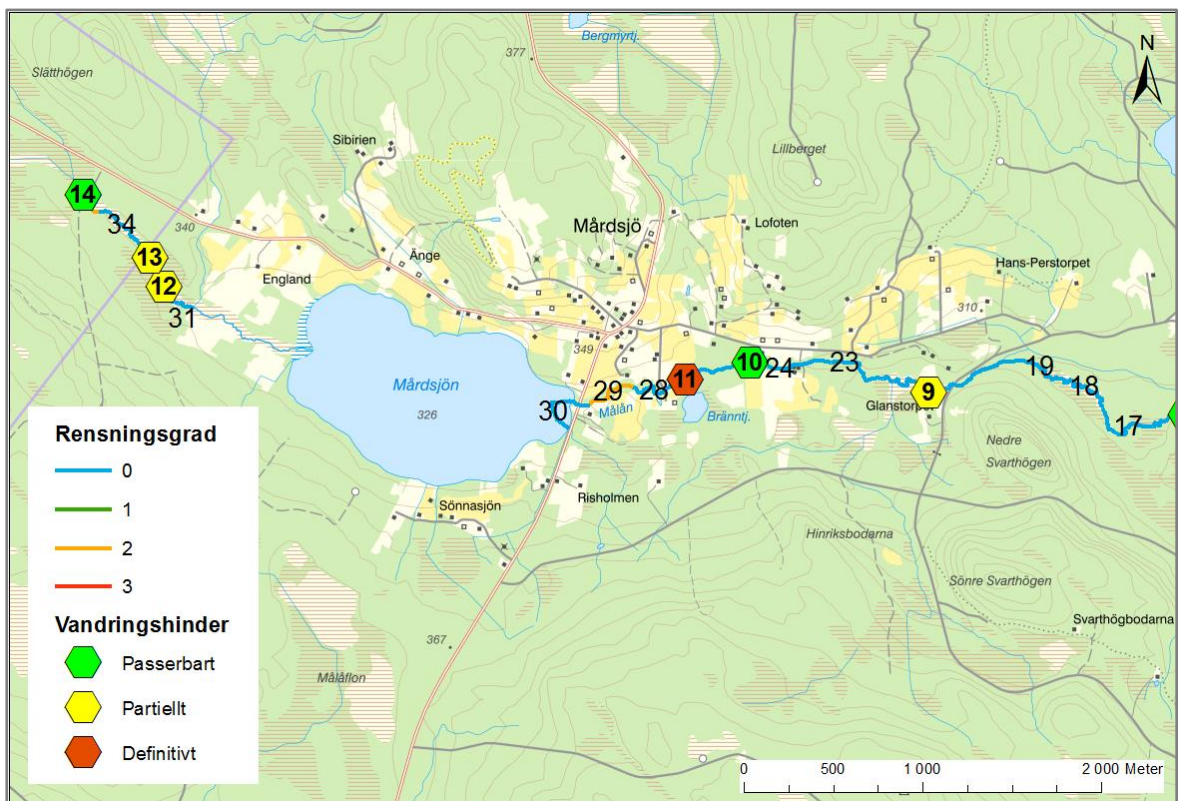
Figur 19. Karta över Mälån med sträckindelning, vilka är färgkodade beroende på rensningsgrad. Samt vandringshinder vars nummer överensstämmer med tabell 4.

I Målån påträffades totalt 14 vandringshinder, varav majoriteten av dessa utgörs av bäverdammar (fig. 20). Det finns möjlighet för öring att röra sig i vattendraget, men två av vandringshindren är definitiva vilket innebär att det sannolikt är svårt för öring att ta sig förbi dessa. På många sträckor finns platser som kan utgöra lekplatser, ståndplatser och uppväxtområden, men ingen av dessa utgör optimala förhållanden för samtliga kategorier. Däremot finns sträckor som har optimala förhållanden för minst ett av de tre kategorierna. Sträcka 19 i Målån har god till mycket goda förhållanden (klass 3) vad gäller lekområden för öring. Samma sträcka har tämligen goda uppväxtområden (klass 2) samt möjlighet för större öring att uppehålla sig (klass 1). Se bilaga 1 samt biotopkarteringsdatabasen för vidare information.

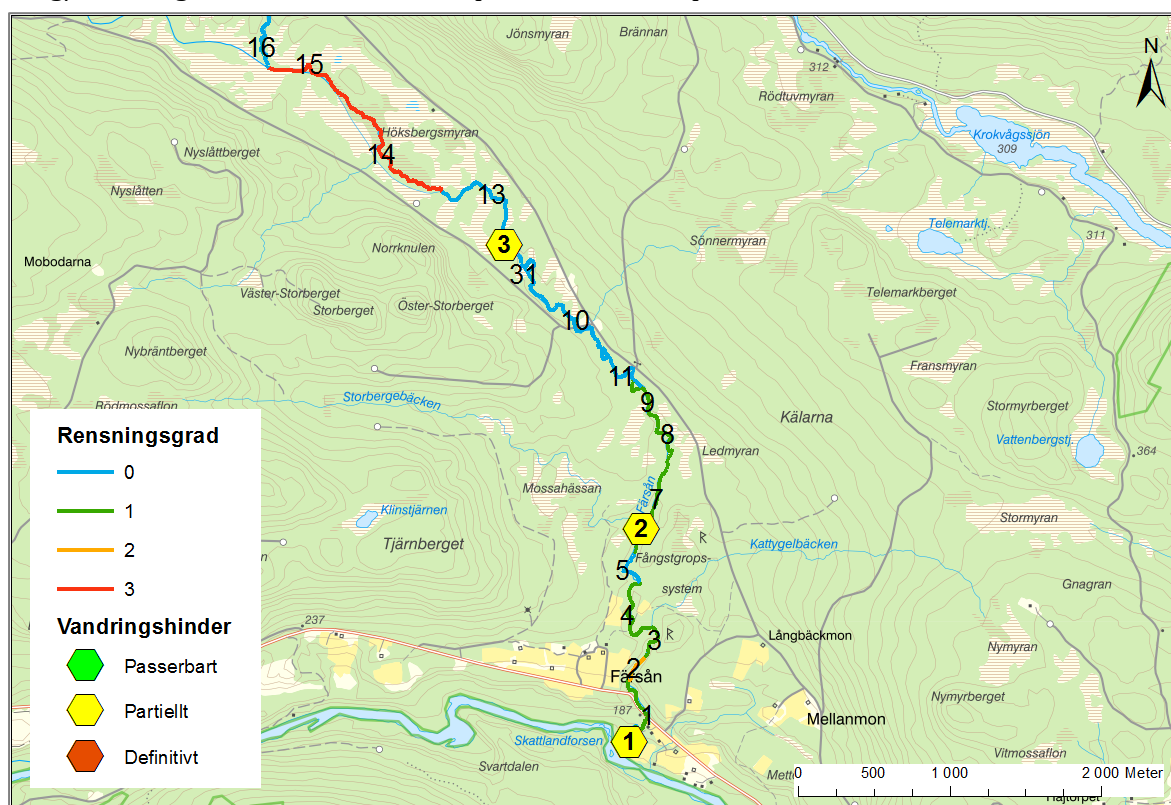
Figur 27. Karta över Färsån med sträckindelning, vilka är färgkodade beroende på rensningsgrad. Samt vandringshinder vars nummer överensstämmer med tabell 6.

I Färsån påträffades 9 vandringshinder för fisk, av dessa består fem av bäverdammar, tre naturliga fall och en vägtrumma (fig. 28 och 29). Trots att vattendraget är rensat så bedöms det finnas relativt gott (klass 2-3) om uppväxtmil-

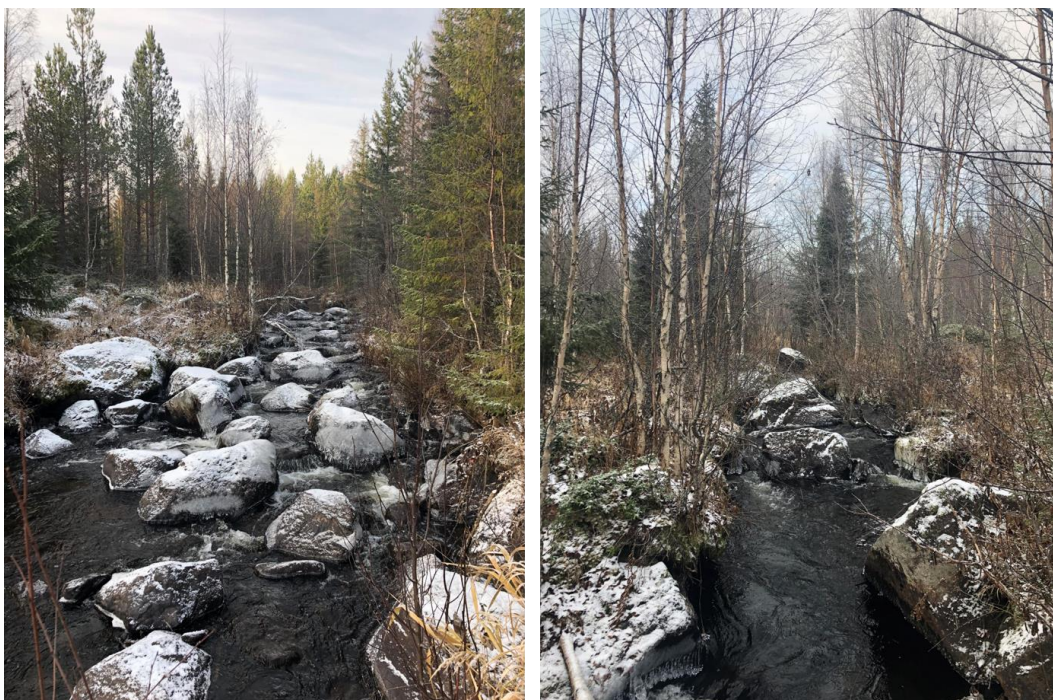
*Figur 36. I Eldsjöbäcken finns många B-sträckor med mycket block och sten, varav många är orörda.*

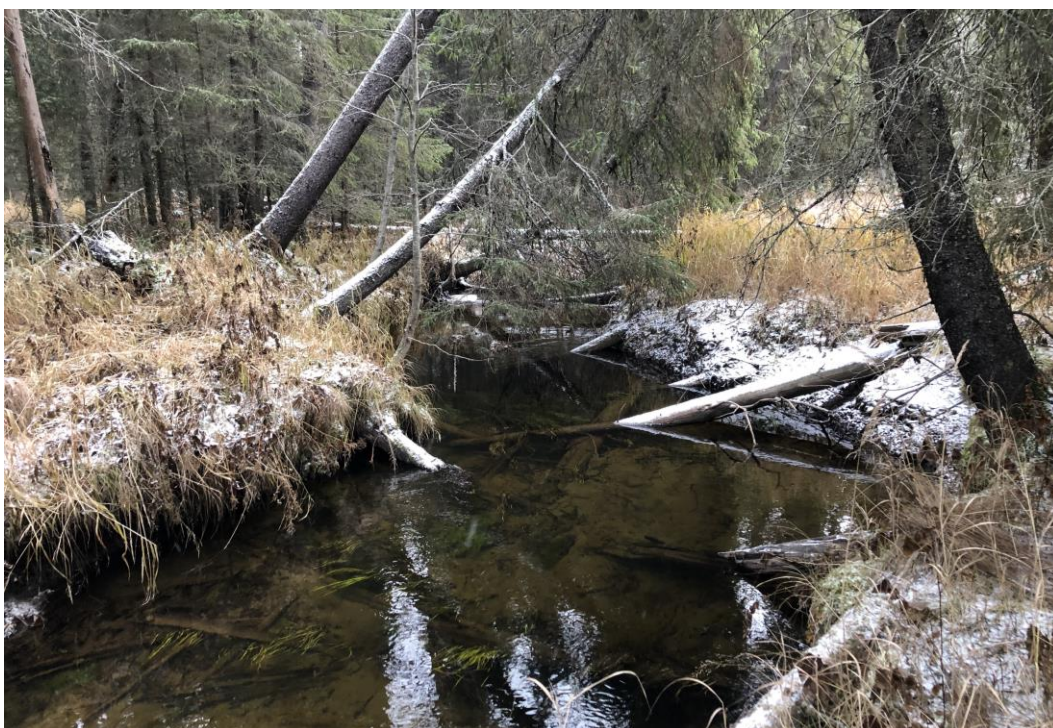
*Figur 35. Längs med Eldsjöbäcken finns även Ex-sträckor som går genom skogbeklädd torvmark. På dessa sträckor utgörs bottenstrukturer av finsediment. Många av dessa sträckor har också en stor del död ved.*

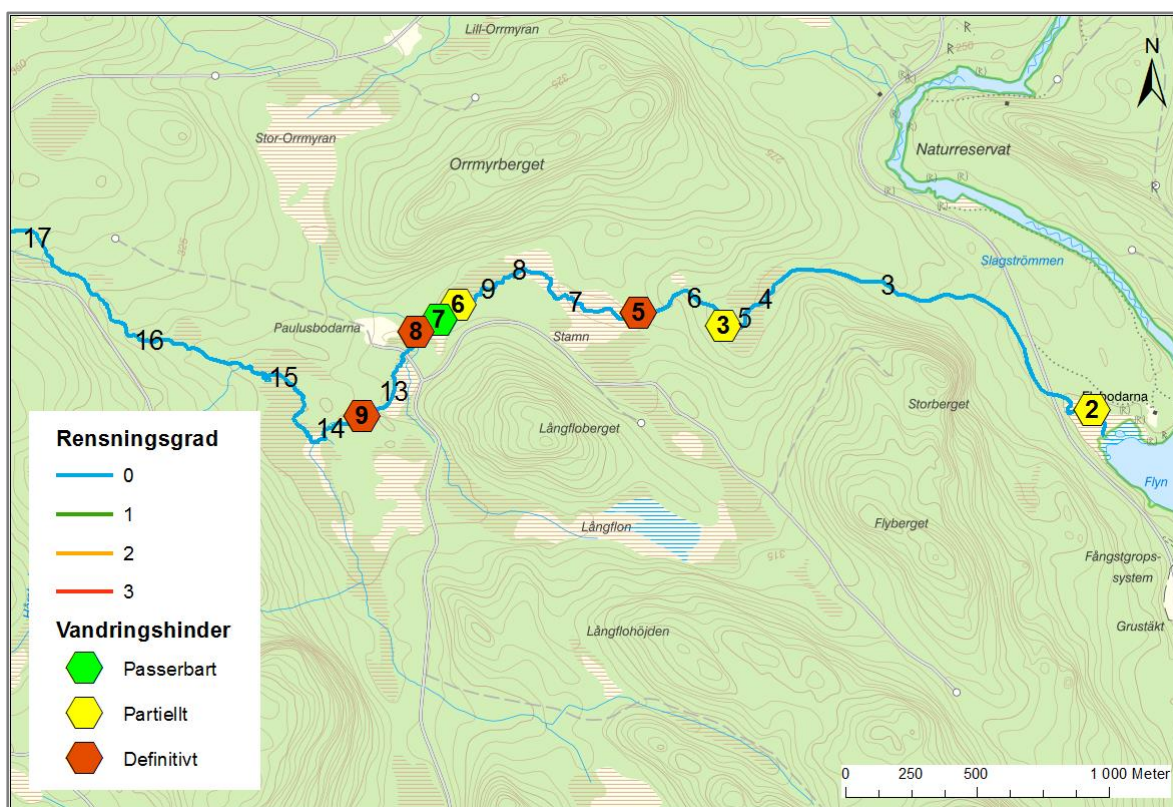
Figur 38. Karta över Öravattsbäcken med sträckindelning, vilka är färgkodade beroende på rensningsgrad. Samt vandringshinder vars nummer överensstämmer med tabell 9.

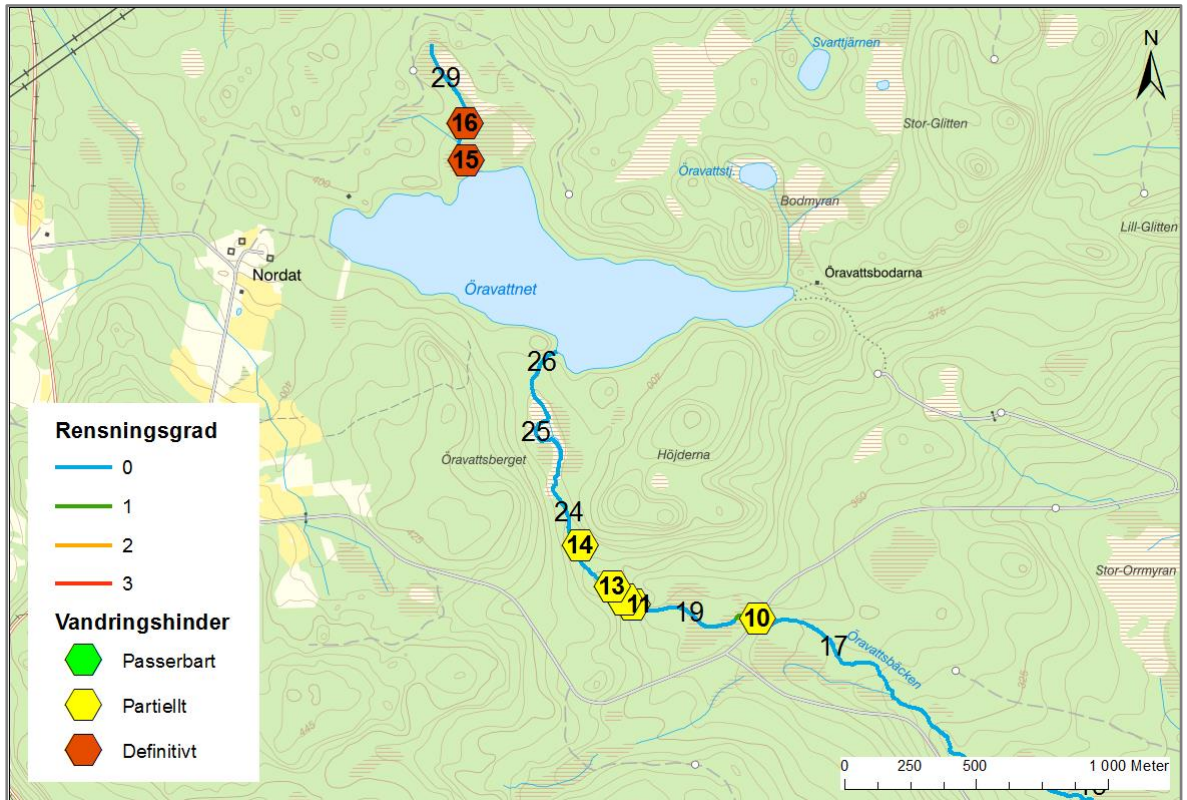
Figur 39. Karta över Öravattsbäcken med sträckindelning, vilka är färgkodade beroende på rensningsgrad. Samt vandringshinder vars nummer överensstämmer med tabell 9.

I Öravattsbäcken påträffades 16 vandringshinder, varav flertalet av dessa utgörs av bäverdammar (fig. 39 och 40). Två av dessa är definitiva vandringshinder för öring, se figur 40 och tabell 9.

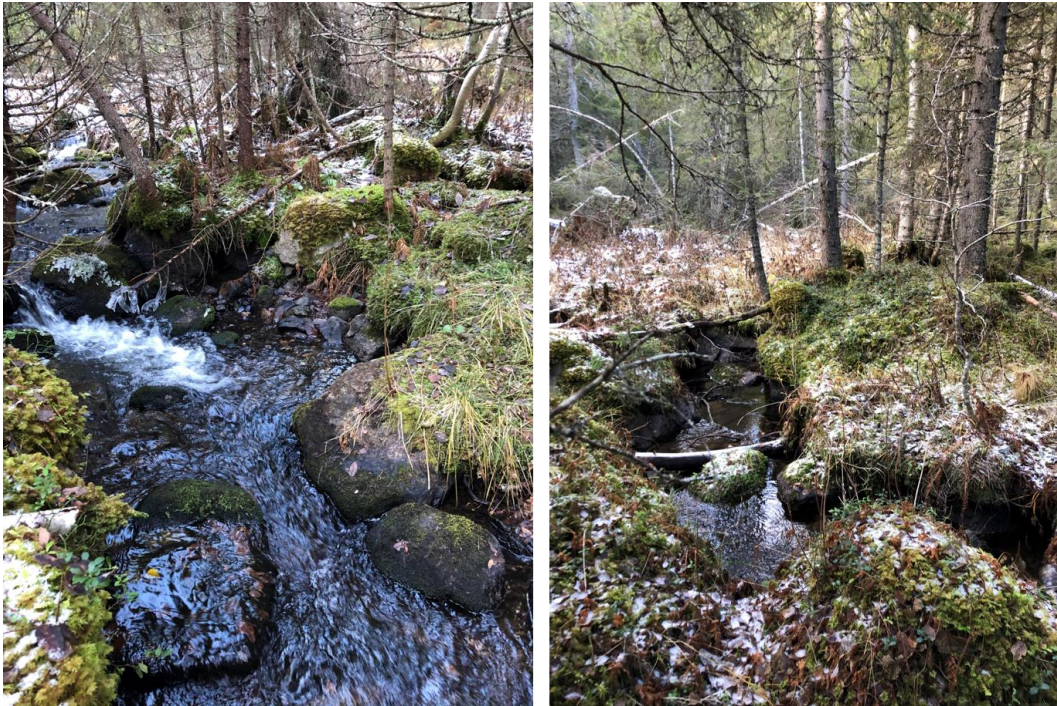
*Figur 41. Den mittersta delen av Öravattsbäcken består till stor del av smala B-sträckor.*

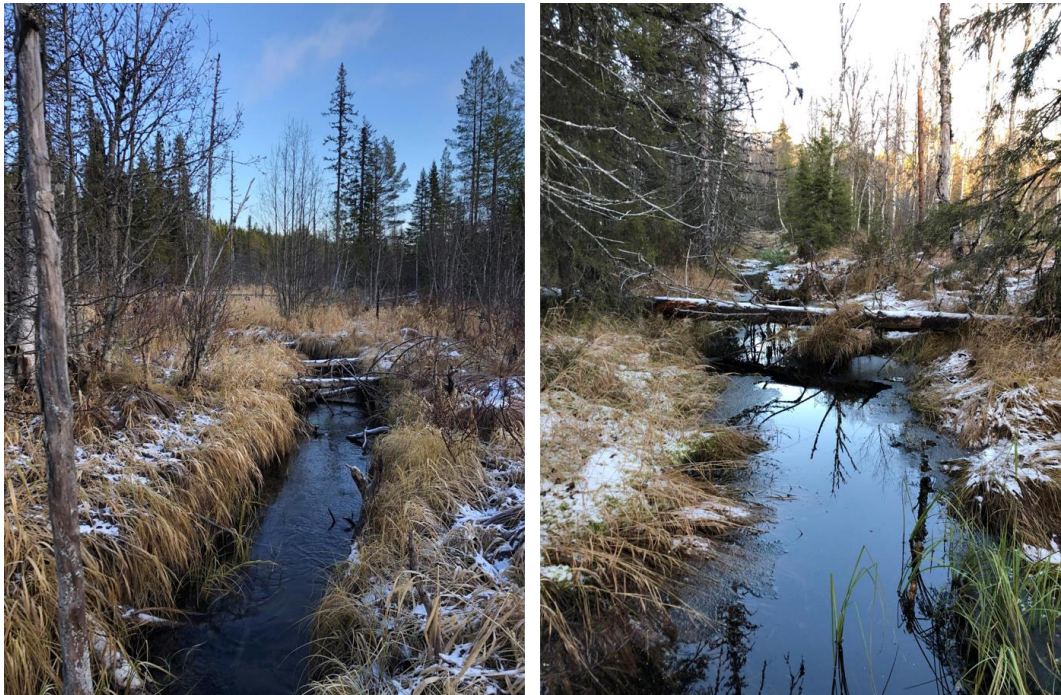
*Figur 40. Öravattsbäcken består även av lugnflytande sträckor som är raka till svagt ringlande och går genom torvmark.*
